「七家灣溪一號壩壩體改善後河道環境衝擊評估」
期末報告

雪霸國家公園管理處委託研究報告

「七家灣溪一號壩壩體改善後河道環境衝擊評估」

受委託者：財團法人成大研究發展基金會

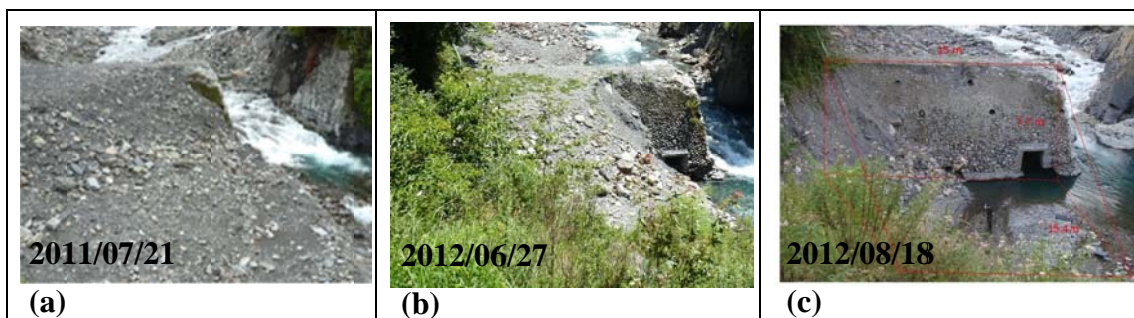
圖 4-1 回填土方變遷 (a) 米雷颱風後 (b) 梅雨、泰利颱風後 (c) 蘇拉颱風後

七家灣溪一號壩拆除後至今一年多，拆壩期間因施工安全所堆置於壩址處之回填土石，於回填期間並無任何土方量資訊記錄，經本研究之估計(如圖 4-1)，總量約 1000 立方公尺。根據現場調查，原本壩下沖刷坑位置已被回填土方所填滿，土方量體之大小與其後續隨著洪水事件直接相關，2011 年 6 月米雷颱風後可發現壩上游土砂被帶往下游，但回填土方量減少量不明顯(圖 4-1a)；2012 年 6 月梅雨、泰利颱風後近壩體拆除缺口處雖有部分回填土方被帶往下游，但大部分仍留在原處(圖 4-1b)；2012 年 8 月蘇拉颱風後，被帶往下游之回填土方量明顯，從壩體拆除至今被帶往下游的土方量估約 770 立方公尺，目前剩約 200 立方公尺土方量堆積於壩址處(圖 4-1c)。

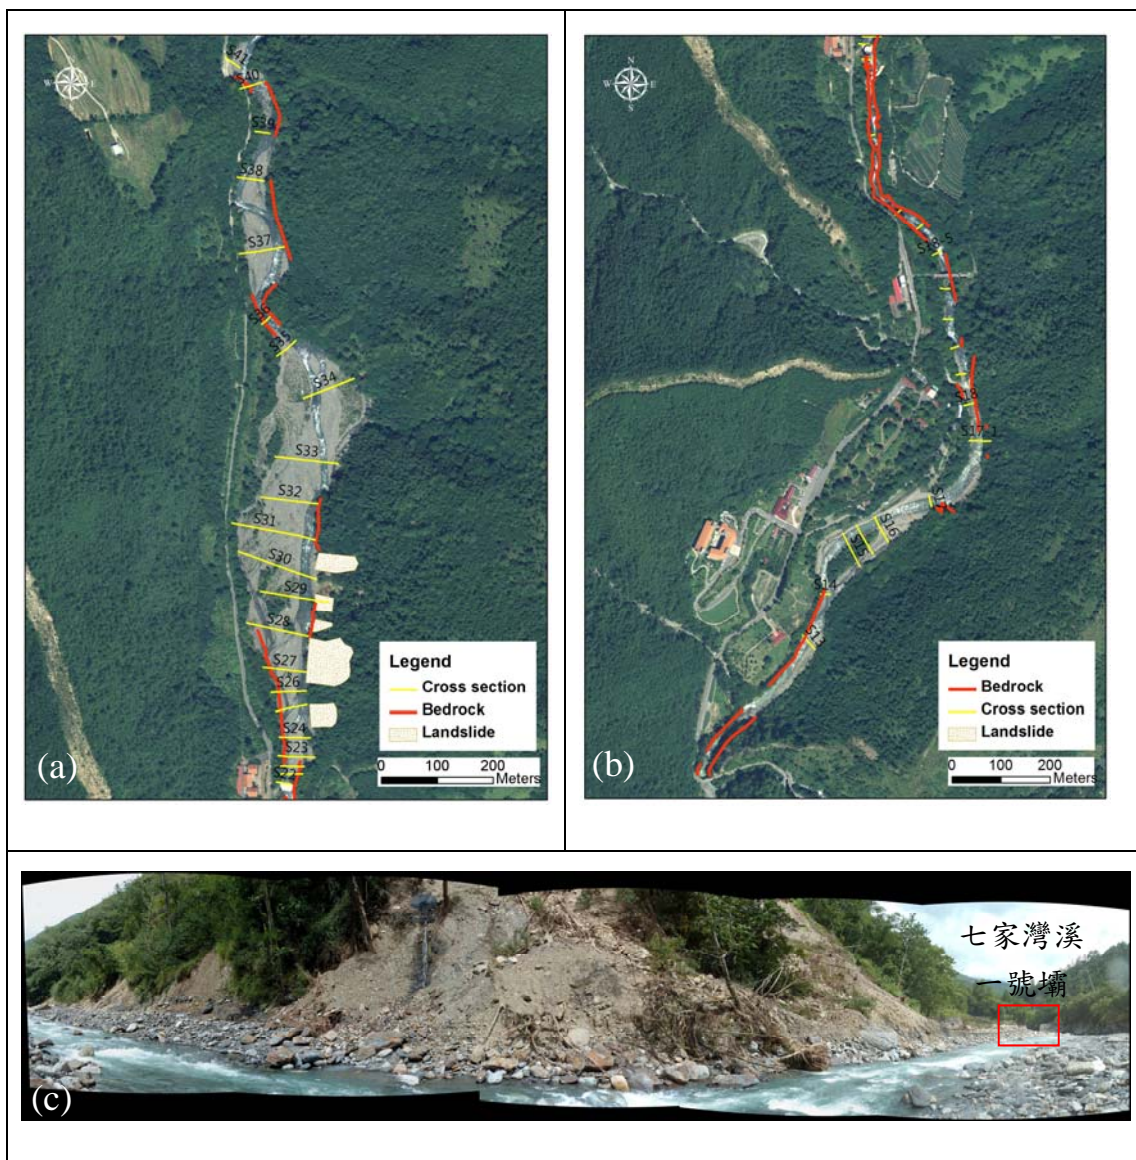
圖 4-2 岩盤與崩塌地判釋 (a) 上游崩塌及岩盤裸露區域 (b) 下游崩塌及岩盤裸露區域(c) 壩上游五百公尺左岸崩塌現地照片

本次調查結果共計有邊坡崩塌 7 處及岩盤外露區域 21 處，分布位置如圖 4-2(a) 與 4-2(b)，壩上游左岸 500 公尺處崩塌之現地照片如圖 4-2(c)。由結果可知崩塌地大多集中於壩上游 500 公尺內，而下游僅兩處崩塌。總崩塌面積單位深度土砂量估約 11,712 立方公尺，其估算是以崩塌面積乘上假設崩塌單位深度 1 公尺。各崩塌地位置、尺寸及估算量如表 4-1 所示。至於岩盤部分，壩體拆除前，可明顯發現七家灣溪一號壩下游左右岸之連續性岩盤裸露，壩體拆除後，壩上游左右岸經歷數場大小不一的洪水事件後岩盤出露。

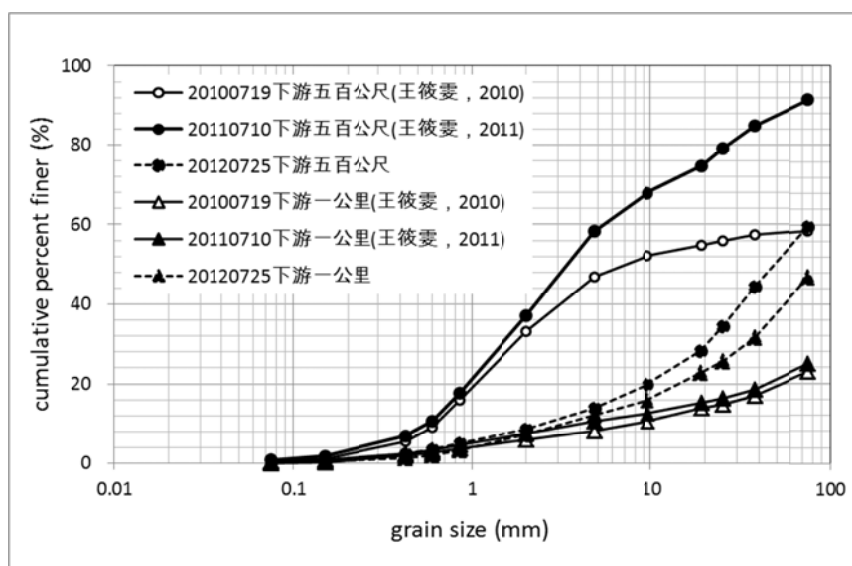
圖 4-3 七家灣溪一號壩明坑挖掘下游各區粒徑級配比較圖

試驗所(2012)相關研究，進一步於壩體拆除一年後(2012年7月25日)針對七家灣溪一號壩下游五百公尺、一公里處進行主河道明坑挖掘採樣。由粒徑分析結果可知下游五百公尺處之代表粒徑 $D_{50}=75\text{mm}$ ($D_{30}=25\text{mm}$)；下游一公里處之代表粒徑 $D_{30}=37.5\text{mm}$ 。

壩體拆除前後河道內下游一公里內泥砂粒徑級配比較如圖 4-3。由下游五百公尺處的粒徑分布可明顯看出壩體拆除一年後，細顆粒泥砂歷經數次降雨事件後被帶往更下游，因此造成河道粗化現象。至於在下游一公里處，由於 2010 年及 2012 年兩次採樣點皆位於高灘地上，並未受水文事件影響且植生密布，粒徑級配曲線幾乎完全沒有變化。

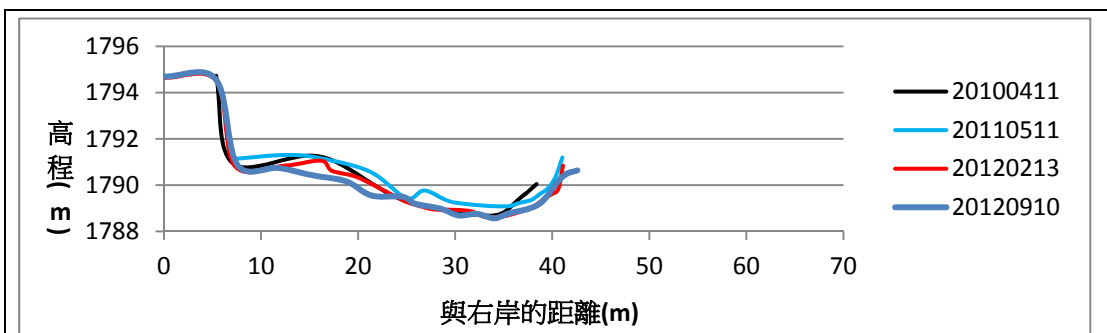
圖 4-4 觀魚台 S41(1K+419)

觀魚台所在斷面為 S41(如圖 4-4)，距離一號壩往上游 1419 公尺。根據王筱雯(2011)·2011 年 5 月 11 日與 2010 年 4 月 11 日之兩次壩體拆除前量測結果相比，主深槽位置淤高約 0.4 公尺，可能是上游崩塌所帶來的土砂堆積於此。2012 年 2 月 13 日因米雷颱風與東北季風降雨影響，泥砂因沖刷帶至下游，導致此斷面產生侵蝕的現象；2012 年 8 月蘇拉颱風為七家灣溪壩體拆除後所經歷最大的降雨事件，本研究於 2012 年 9 月 11 日量測結果可看出距右岸 10~25 公尺間河道有明顯沖刷情形發生，最大沖刷深度約 0.6 公尺，左岸的主深槽則無明顯的變化，河道兩岸則無明顯的變化，亦無崩塌潛勢。

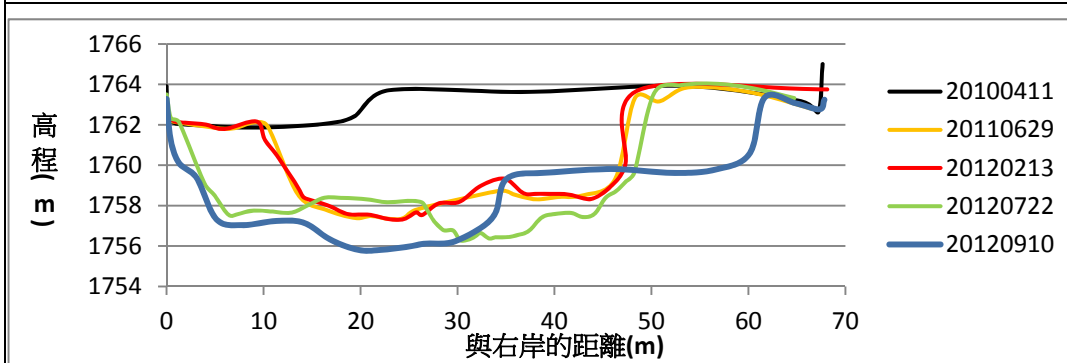
圖 4-5 管理站 S23(0K+48)

武陵管理站所在斷面為 S23、S22 及 C 斷面，S22 斷面為壩址處，C 斷面兩岸皆為岩盤，因無側向侵蝕及下刷之潛勢，故討論斷面 S23(如圖 4-5)，S23 斷面約在壩體上游 48 公尺處，拆壩後一個月的米雷颱風造成大量泥砂縱向侵蝕，下刷深度約 5 公尺，而左右岸邊則僅有些微沖刷。底床繼續下刷至一定程度後，由現地的觀察可知未能被帶走之泥砂已屬大粒徑，導致後續的淘刷情形並未太嚴重。泰利颱風後，除主深槽向下刷深約 1.1 公尺外，河道亦發生側向侵蝕，侵蝕距離右岸約 7 公尺，左岸約 2 公尺。蘇拉颱風後，本研究於 2012 年 9 月 11 日量測結果可看出主深槽僅下刷 0.3 公尺，側向侵蝕致右岸岩盤出露，左岸側向侵蝕 14 公尺引致河岸崩塌，崩塌土方堆積於原主深槽，造成主深槽向右岸移動。

而由如壩體上游 48 公尺處之斷面 S23(如圖 4-5)調查，亦可觀察出河道演變與崩塌之關係。在未拆壩前，河道主深槽與兩岸之高程落差小，在洪水事件下之水力衝擊易使兩側邊坡造成崩塌；而拆壩後一個月的米雷颱風主要造成河道縱向侵蝕，未有明顯之側向侵蝕；拆壩後十三個月的泰利颱風後，除主深槽向下刷深約 1.1 公尺外，河道亦發生右岸約 7 公尺及左岸約 2 公尺之側向侵蝕；拆壩後十五

個月的蘇拉颱風後，主深槽雖仍些微下刷、但變化不大，而側向侵蝕則致使右岸岩盤出露，左岸繼續側向侵蝕 14 公尺且因重力與水力衝擊引致河岸崩塌，崩塌土方堆積於原主深槽。由 2010 至 2012 年拆壩前後之崩塌地及橫斷面調查結果可知，側岸邊坡崩塌於拆壩前後皆發生，降雨觸發等水力因素、河道高程差之重力因素等，無論在拆壩前後，皆屬於崩塌生成之主要原因。

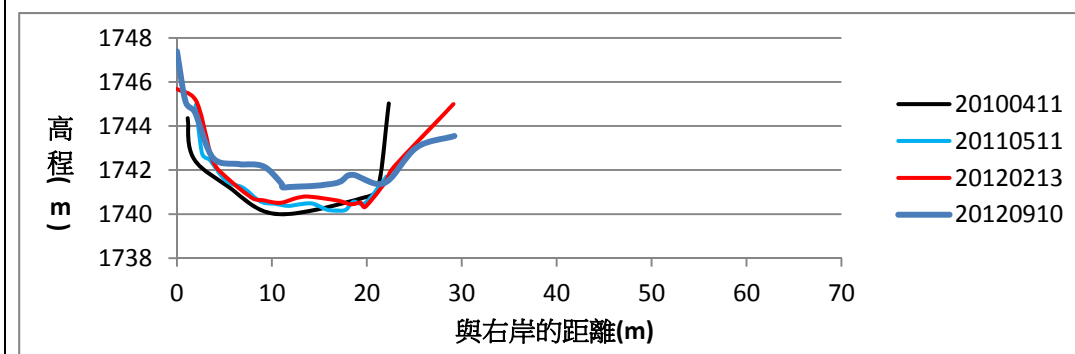
圖 4-6 茶莊 S18-5(0K-484)

武陵茶莊所在斷面為 S18-5(如圖 4-6)，約在一號壩下游 484 公尺處。由壩體拆除前之 2010 年 4 月 11 日與 2011 年 5 月 11 日兩次結果相比，可看出右岸至河床中央部分有些微的淤積，左岸則有侵蝕的現象，壩體拆除後之 2012 年 2 月 13 日調查可知河道中央有淤積現象，最大淤積高度約達 0.5 公尺，顯示拆壩下游淤積影響段已達 500 公尺。本研究於蘇拉颱風後 2012 年 9 月 11 日進行量測，結果可看出主深槽高程約抬升 1 公尺。

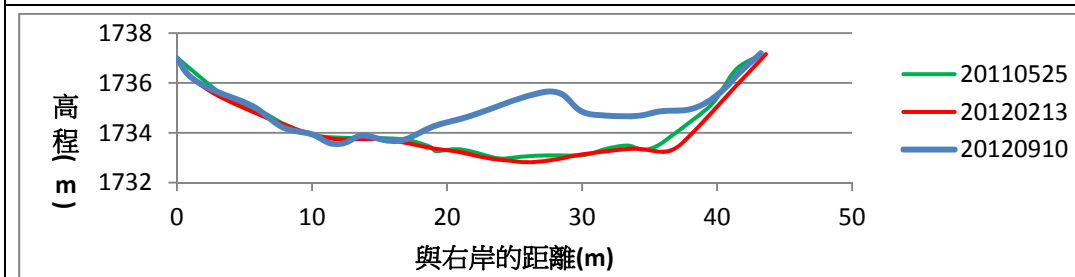
圖 4-7 臺灣櫻花鉤吻鮭生態中心 S17-1(0K-880)

臺灣櫻花鉤吻鮭生態中心所在斷面為 S17-1(如圖 4-7)，約在一號壩下游 880 公尺處。由圖中可發現壩體拆除前(2011/5/25)至壩體拆除後(2012/2/13)，期間經歷米雷颱風、東北季風之大型降雨事件，河道並無明顯沖淤情形發生，顯示此斷面尚未受到壩體拆除後的影響。蘇拉颱風後，本研究於 2012 年 9 月 11 日量測結果可看出距右岸 17~40 公尺有明顯的淤積，淤積量最高達 2 公尺，左右岸邊也有少許淤積現象，主深槽高程約抬升 1 公尺，由此可知下游淤積影響段已從 500 公尺延伸至 900 公尺。

一號壩自 2011 年 5 月底拆除後，壩體下游開始淤積，斷面間淤積程度不一，且部分斷面之淤積土方已有部分再被帶往更下游。於 2012 年 6 月份大型洪水事件前，壩下游 500 公尺兆豐橋處之淤積約 0.5 公尺，梅雨、泰利颱風後，淤積高度再增加至 0.7 公尺，且堆積河段影響範圍約至下游 630 公尺處，蘇拉颱風後，兆豐橋處河道淤積高度已達 1 公尺；臺灣櫻花鉤吻鮭生態中心處河道淤積量最高達 2 公尺，主深槽高程約抬升 1 公尺(如圖 4-7)。

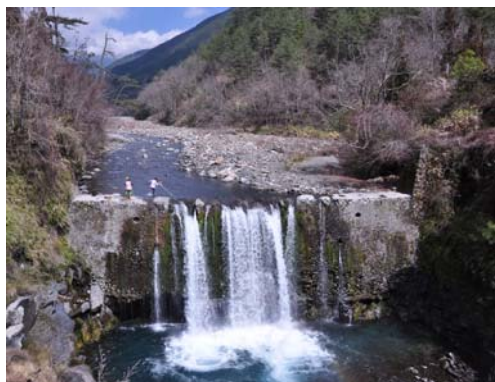
圖 4-8 壩體拆除前一號壩下游
(2011/02/27)

七家灣溪一號壩拆除前，壩址下游右岸基礎及壩下，因長年受到沖刷，已形成明顯沖刷坑(如圖 4-8)，初估右岸沖刷坑深度達 3~4 公尺，壩體正下方沖刷坑深度亦達 2.5~3 公尺 之譜(王筱雯，2010)。本研究於今年之不同時期記錄沖刷坑之變化，以作為了解其與壩體安全之基礎。壩體拆除後至 2012 年梅雨、泰利颱風(2012/06/20)事件前，於一號壩上游左岸約 3 公尺處及壩體正下方有兩處明顯沖刷坑：上游處之沖刷坑產生原因應為上游左岸約 3 公尺處大型岩石堆積於此沖刷坑形成處上方，而之前所經歷之大水事件並無足夠能量將之啟動，因此經一段時間，細粒料遭掏刷，而產生沖刷坑，如圖 4-9 所示，直至梅雨、泰利颱風後，此造成沖刷坑之大石頭被較強之水流帶往下游，沖刷坑已不復見；至於壩體下游沖刷坑產生原因，則應為壩體改善工程並未將壩體結構拆至壩基，後因水流流經壩體束縮斷面而產生跌水，使得此處掏刷，如圖 4-10，而後 2012 年 8 月蘇拉颱風所帶來的洪水挾帶土石將拆壩缺口處之壩基沖毀，導致沖刷坑上溯約 5 公尺，其範圍雖變大、但沖刷深度趨緩，如圖 4-11。

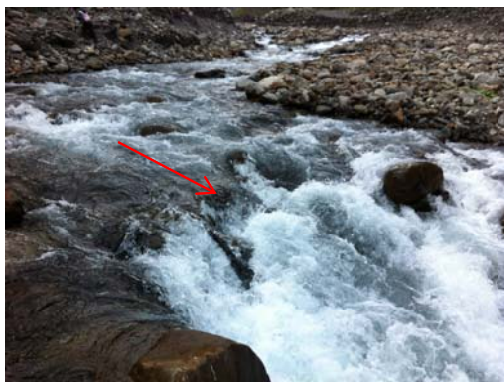
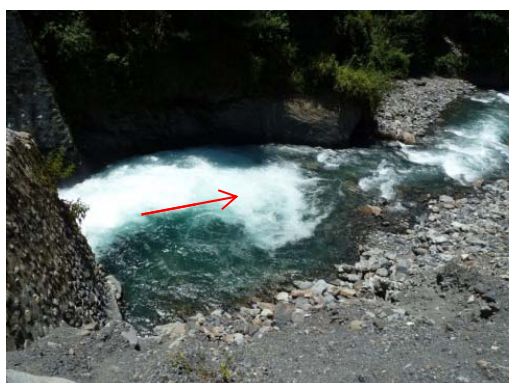
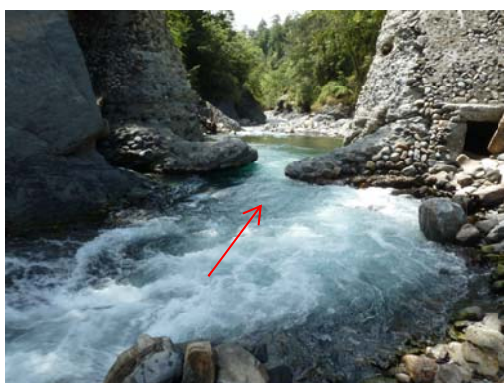
沖刷坑之產生可能會對壩基之穩定性產生影響，本研究針對沖刷坑進行調查，原於壩體拆除前已形成之沖刷坑位置於壩體拆除期間已被回填土石填滿，而壩體拆除後一年之蘇拉颱風期間沖毀壩基拆口處後，新生成之沖刷坑高程落差降低，衝擊減緩。至於右側殘存壩體之壩基結構部分，由於壩址處右岸為連續性岩盤地形，加上壩體表面直接向下之水流衝擊因拆壩後已緩解，因此右側殘存壩體之壩基結構目前對管理站不致於構成安全疑慮。

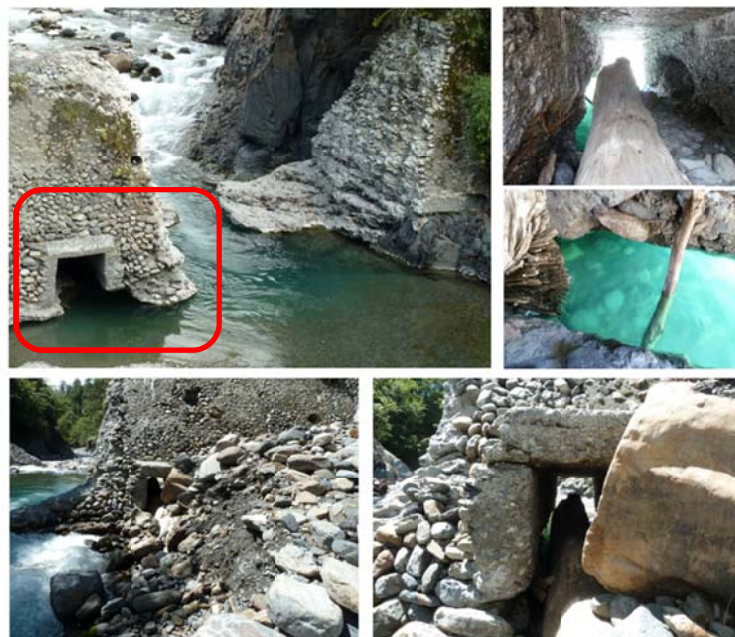
圖 4-12 一號壩殘存壩體壩基現況

至於一號壩右側殘存壩體之壩基結構部分，其現況如圖 4-12，由圖可看出其近左側拆口切面處之下方底床於壩體移除前即已被掏蝕所形成沖刷坑之狀況，由於自壩體表面直接向下之水流衝擊因拆壩後已緩解，此處沖刷坑目前屬穩定。而往右岸靠近道路之壩體基座結構較為完整，加上壩址處右岸為連續性岩盤地形，因此壩基安全性目前不致對管理站造成威脅。

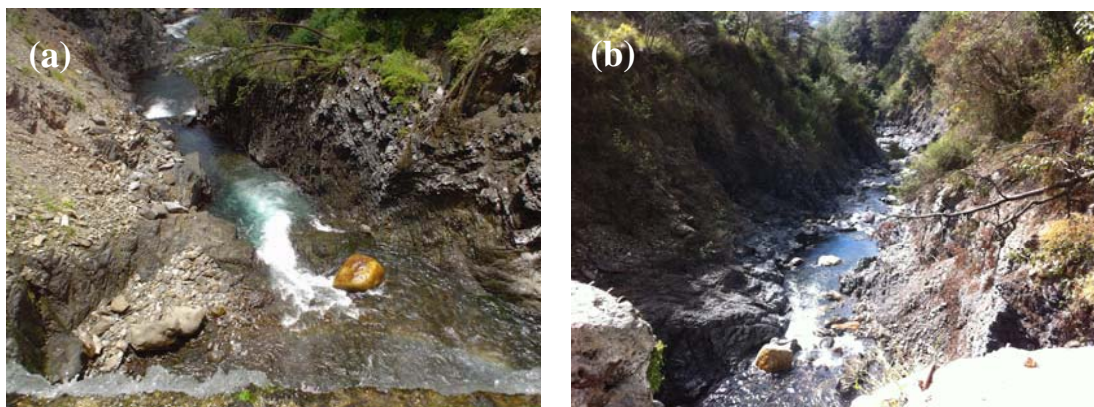
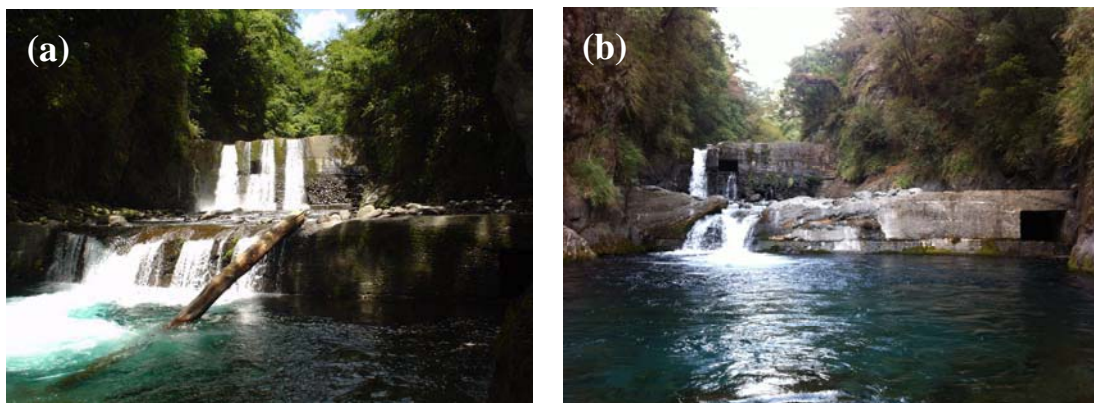
七家灣溪一號壩上游有數座防砂壩(圖 3.1)，距離最近之結構物乃為距離約 2.8 公里之二號防砂壩，其原壩高約 11 公尺(林務局，1991)，不過壩體卻因基盤淘蝕的問題，在 2004 年七月歷經雷馬遜(Rammasun)與納克莉(Nakri)兩個颱風所帶來豪雨侵襲後而毀損(葉昭憲，2007)。續往上游之結構物乃為距一號壩 4.3 公里之三號防砂壩，位於桃山西溪與桃山北溪匯流口處，其壩高約 10.4 公尺(林務局，1991)，壩體仍完整，僅右岸處有個小缺口。壩下游河道窄縮及坡降變大，導致下游兩岸被淘刷的情況愈趨嚴重，土石崩落的情形也愈多(葉昭憲，2007)，於 2004 年艾利颱風後壩下游河道嚴重下刷，葉昭憲(2007)進行七家灣溪各壩體現況調查，所紀錄之壩高為 23 公尺，代表壩下游河道已下刷約 12 公尺，如圖 4-12a。本研究進一步於 2012 年 11 月前往七家灣溪三號壩進行壩體現況調查，壩體狀況仍良好，壩下游河道現狀如圖 4-12b，由圖中可看出左岸崩塌土砂已被帶走而使岩盤裸露，左岸岩盤底部已被掏刷而露出，顯示河道仍有持續下刷情形。至於續往上游之七家灣溪四號壩位於桃山西溪上游距三號壩約 100 公尺，其壩高 13 公尺(林務局，1991)，2007 年壩體狀況與 2012 年現況如圖 4-13，可由圖中看出，壩體僅右側刮蝕缺口擴大，壩體狀況整體仍良好。

本研究分析七家灣溪目前所經歷之最大洪水為一近 10 年頻率流量的蘇拉颱風，由本團隊之縱橫斷面調查可知溯源侵蝕至今到達一號壩上游約 800 公尺處，因此推估位於一號壩上游距離約 2.8 公里與 4.3 公里之二號防砂壩殘存壩體與三號防砂壩並未受到一號壩拆除後溯源侵蝕之河道變動影響。而七家灣溪三號壩址處河道之持續下刷情形乃因其隘口地形之影響，與一號壩拆除無直接關係。

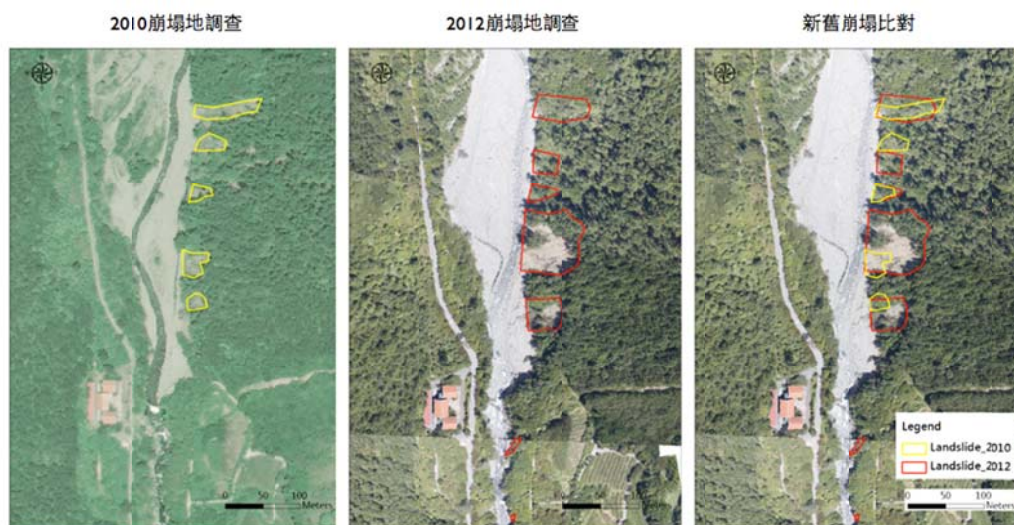
圖 5-1 新舊崩塌地比對

新舊崩塌地比對結果發現，壩上游 500 公尺及下游 200 公尺內共 7 處崩塌。其中上游 115、250、310 及 425 公尺等四處崩塌地為舊有崩塌地，因強降雨而持續崩塌，使得面積增大，其餘三處皆為新生崩塌地。2012 年七家灣溪一號壩上下游共三公里之總崩塌面積單位深度土砂量估計約 11,712 立方公尺，此屬集水區之自然現象。

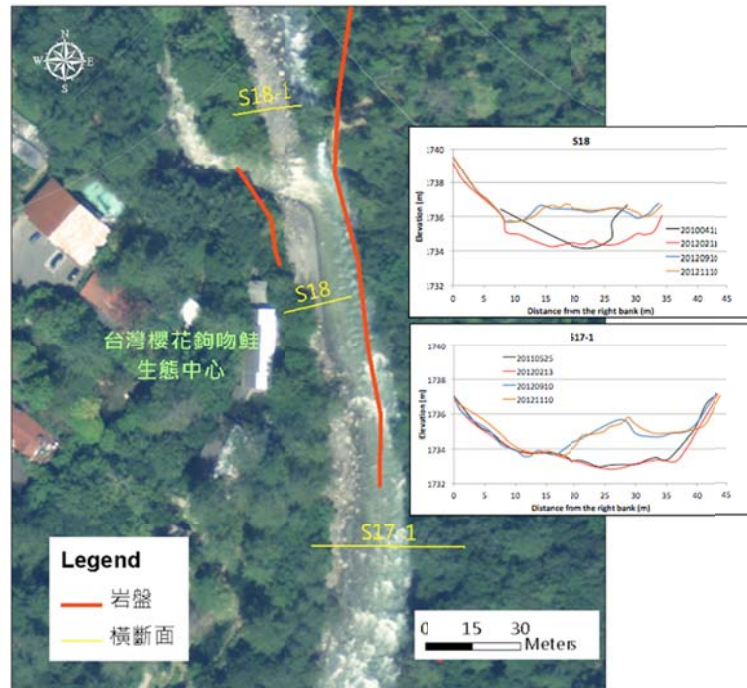
圖 5-2 生態中心與附近斷面相對位置

除上述模擬水位之分析之外，本研究並另以通洪流量探討臺灣櫻花鉤吻鮭生態中心洪水潛勢。生態中心與附近斷面相對位置如圖 5-2 所示，由圖中可知生態中心沿岸為岩盤，延伸約 40 公尺，其中岩盤未顯露之右側河岸之沖積土砂堆積如圖 5-3，而最接近生態中心之斷面為 S18 與 S17-1，此處河寬約 40 公尺，兩斷面距離 80 公尺。本研究於 2012 年 11 月 10 日現勘並再次針對此兩斷面進行量測，並利用曼寧公式計算此兩處斷面最大通洪流量，經計算後求得 S18 斷面之最大可通洪流量為 590cms；S17-1 斷面之最大可通洪流量則為 686cms，搭配 3.2 節所述之重現期距流量分析，此通洪流量為近 50 年之重現期流量，類似海棠颱風等歷史水文事件。亦即，若此處之斷面高程不變，未來若發生如 50 年重現期距以上之颱風，其滿岸流量會造成溢淹危險。在大流量下，雖有滿岸流量溢流之風險，但因河床泥砂之啟動等劇烈泥砂運移行為，原本淤積於此處的泥砂將被再帶往下游，造成此處底床高程下降，減緩溢淹風險。根據本研究自拆壩後對於斷面之持續調查與觀察，原堆積於一號壩上游之泥砂量雖因拆壩後帶往下游，但其乃往下游持續傳遞，由初期以壩下游 500 公尺之主要淤積段延伸至壩下游近一公里河段，加上其河寬較窄、流速較大，推測後續土砂將傳遞至其下游 200 公尺遊客中心處較寬河段堆積。至於坡腳掏刷之可能，由於生態中心附近河段為一長直偏左岸之河道，據河流走向，左岸為攻擊面，因此主深槽之偏移對右岸坡腳之掏刷可能性為小。

本研究利用曼寧公式計算 S17-1 與 S18 兩處斷面最大之通洪流量，經計算後求得 S18 斷面之最大通洪流量為 590cms；S17-1 斷面之最大通洪流量則為 686cms，為近 50 年之重現期流量，類似海棠颱風等歷史水文事件。亦即，若此處之斷面高程不變，未來若發生如 50 年以上之重現期距颱風，其滿岸流量則有溢淹危險。但因河床泥砂之啟動等泥砂運移行為，原本淤積於此處的泥砂將被再帶往下游，造成此處底床高程下降，可能減緩溢淹風險。

的床型及水位變動情形需進一步監測。本研究並進一步強調適應性管理之重要，由於河道環境變動之自然特性，任何水文分析僅能提供管理之輔佐依據，無法準確預測未來的所有變化，需要考慮其不確定性且不斷追蹤監測以調整操作方式。適應性管理(Adaptive Management)即是面對具有不確定性之系統時，藉由監測之方式以調整操作方式，從學中做、從做中學(Learning by doing; Doing by learning)，動態性地視實際狀況調整管理措施。

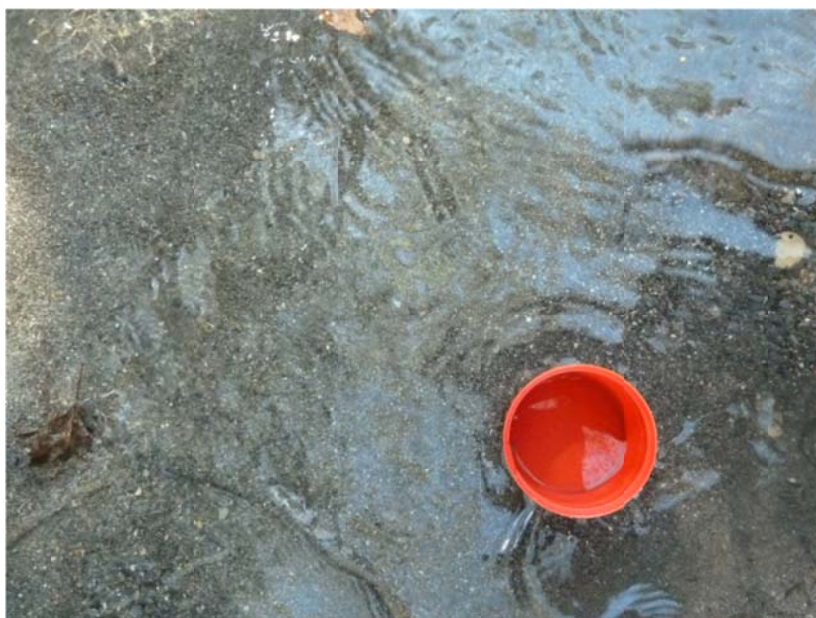
圖 5-4 下游河道細砂填縫情形

由於原本淤積於壩後方之庫區泥砂因拆壩後往下游移動，將會改變下游河床型態與級配。由於粗顆粒的礫石需要較大水流動能方能啟動，因此大多會停留於河道主深槽，僅細顆粒的泥砂得以透過沖洗載(wash load)與懸浮載(suspended load)的形式移動至下游，進而造成下游河床的細粒料填縫現象(fine sediment infiltration)。一號壩拆壩後，部分下游河道底床質粒徑已觀察到細化現象(如圖 5-4)，因此對於下游河道之粒徑變化與細粒料填縫之可能影響，可藉由泥砂粒徑調查加以探討。本研究於 2012 年 11 月 10 日於七家灣溪下游進行現勘與細砂明顯堆積處進行採樣分析(如圖 5-5)，粒徑分析結果如圖 5-6。根據 Wu and Chou (2004)提出兩級泥沙沖刷模式(two-fraction entrainment approach)，以 2mm 為界，分成沙床(sand bed)及礫石(gravel bed)兩級。由圖可知，幾乎所有採樣點細砂之中值粒徑 D50 皆小於 2mm。
