太魯閣國家公園內中橫路線景觀道路
太魯閣—天祥段交通改善調查研究

報 告

主辦單位：內政部營建署太魯閣國家公園管理處
執行單位：中華民國自然生態保育協會
執行人：張 石 角 教授

中華民國七十六年五月三十一日

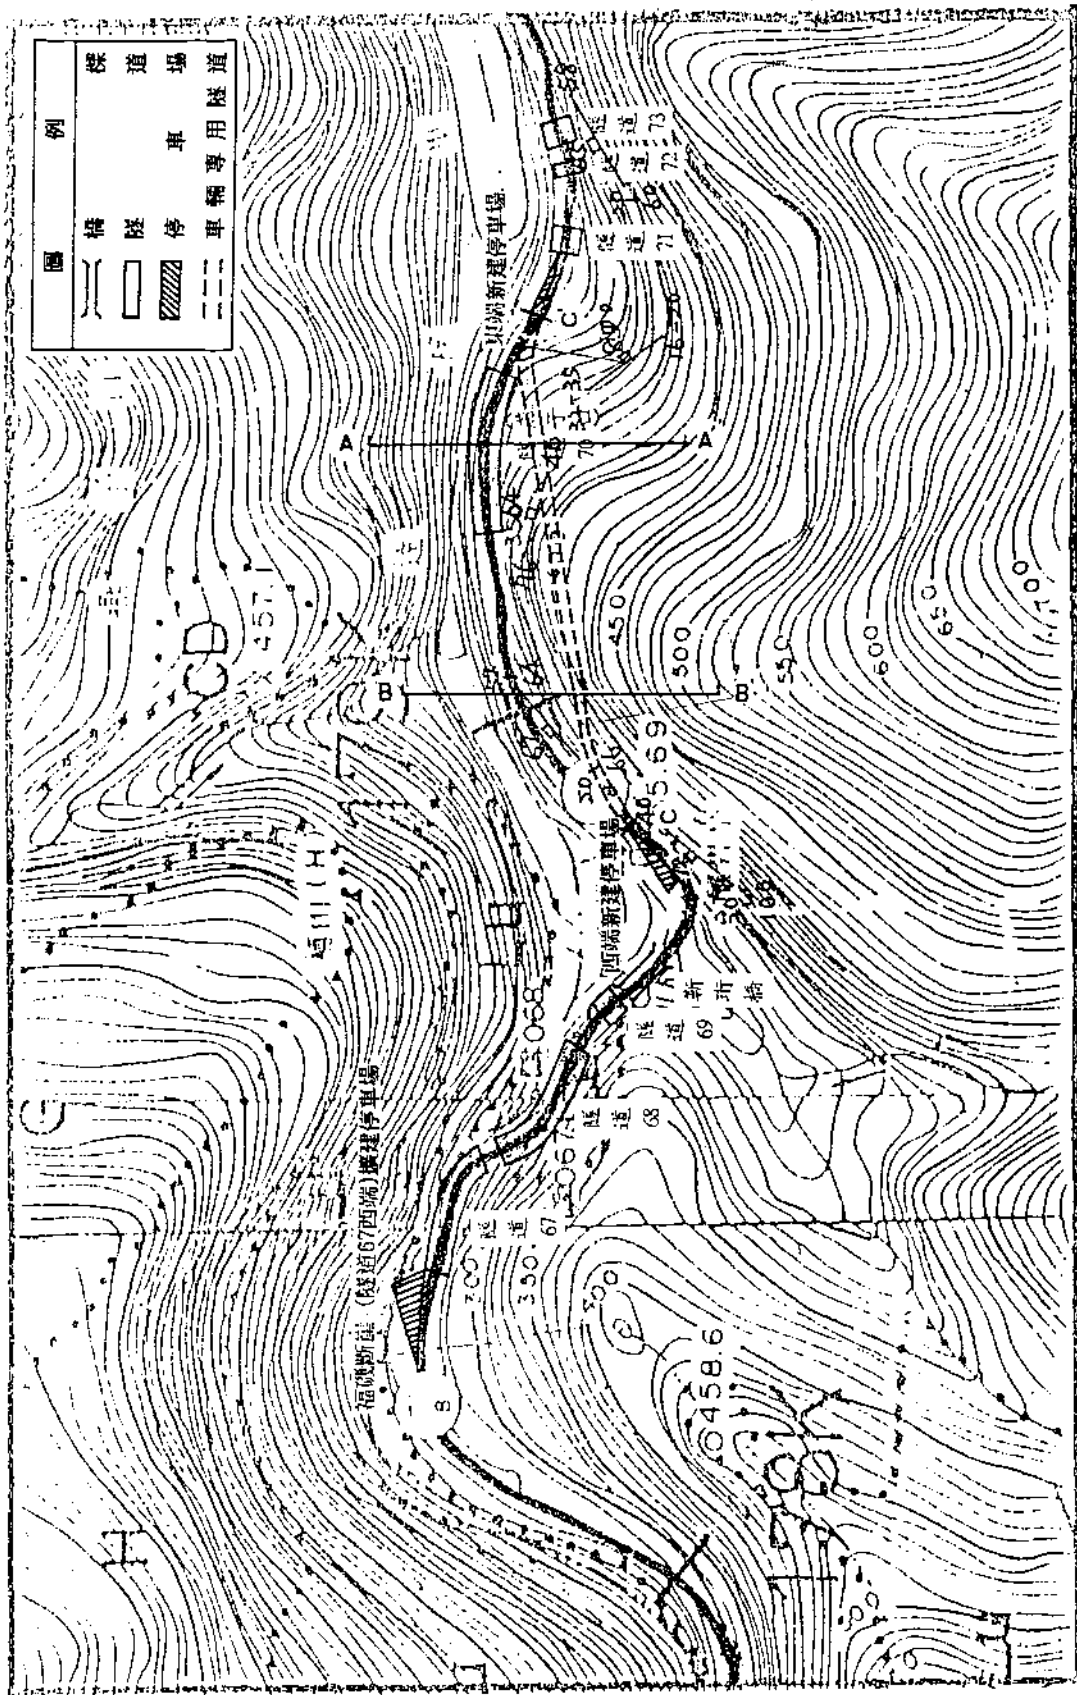
圖 6-1 燕子口至福祿斷崖間道路改善方案圖

隧道開挖難易決定於洞門之位置和岩體之起拱力。前者決定於洞口之地形和岩體之軟硬，岩體之軟硬則決定於岩質之軟硬和不連續面之密度。大理岩在分類上屬一級硬岩 (圖5-1)，而其不連續面之間隔，依現場調查，在5-100cm之間，但一般岩體內不連續面之間隔係與距坡面之距離成正比，即隧道線越深者，不連續面之密度越小。今隧道線距坡面之距離在燕子口者約40-50M (圖6-1)，而在九曲洞者則在50公尺以上 (圖6-3)，

本區以岩壁直立為其特徵，故洞門之位置可滿足上述之條件。惟燕子口之東洞門恰為順向坡，開挖時，有表層滑落之虞，故在施工時須預為注意，當可避免災害。其餘洞口雖無平面型地滑之虞，惟因洞口上坡峭壁直立，難免會有落石，須有護架以策安全。

唯此二處因受自然條件之限制，現狀改善難以奏功，因此本研究以及Hanna/Olin報告均認為應另闢車輛通過之專用隧道，而使原隧道區成為徒步區。

本二建議隧道均位於大理岩中，其工程平面配置如圖6-1(燕子口)和圖6-3(九曲洞)，縱剖面 and 橫剖面如圖6-2和圖6-4。工程內容則請參看表6-1、6-2、6-3。

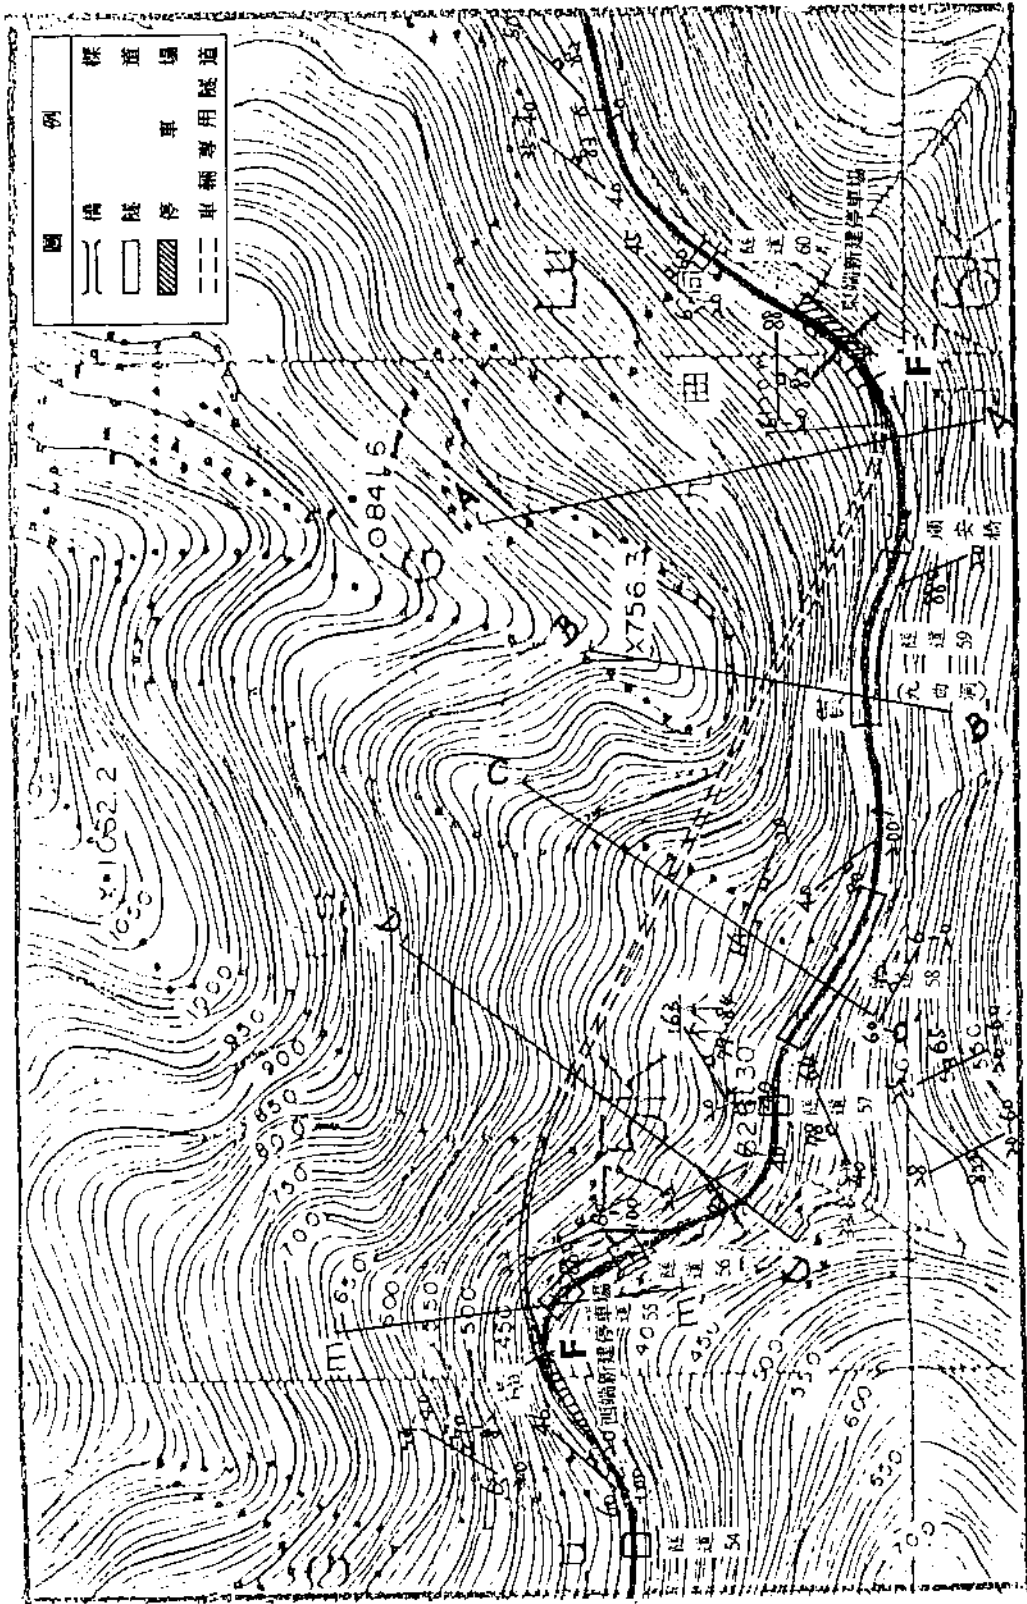
圖 6-3 九曲河道路改善方案圖

通風方面，燕子口隧道僅 500公尺，應無問題；九曲洞則長1080公尺，空氣將較為混濁。

此外，九曲洞隧道之中部通過一蝕溝，下雨時可能有湧泉。

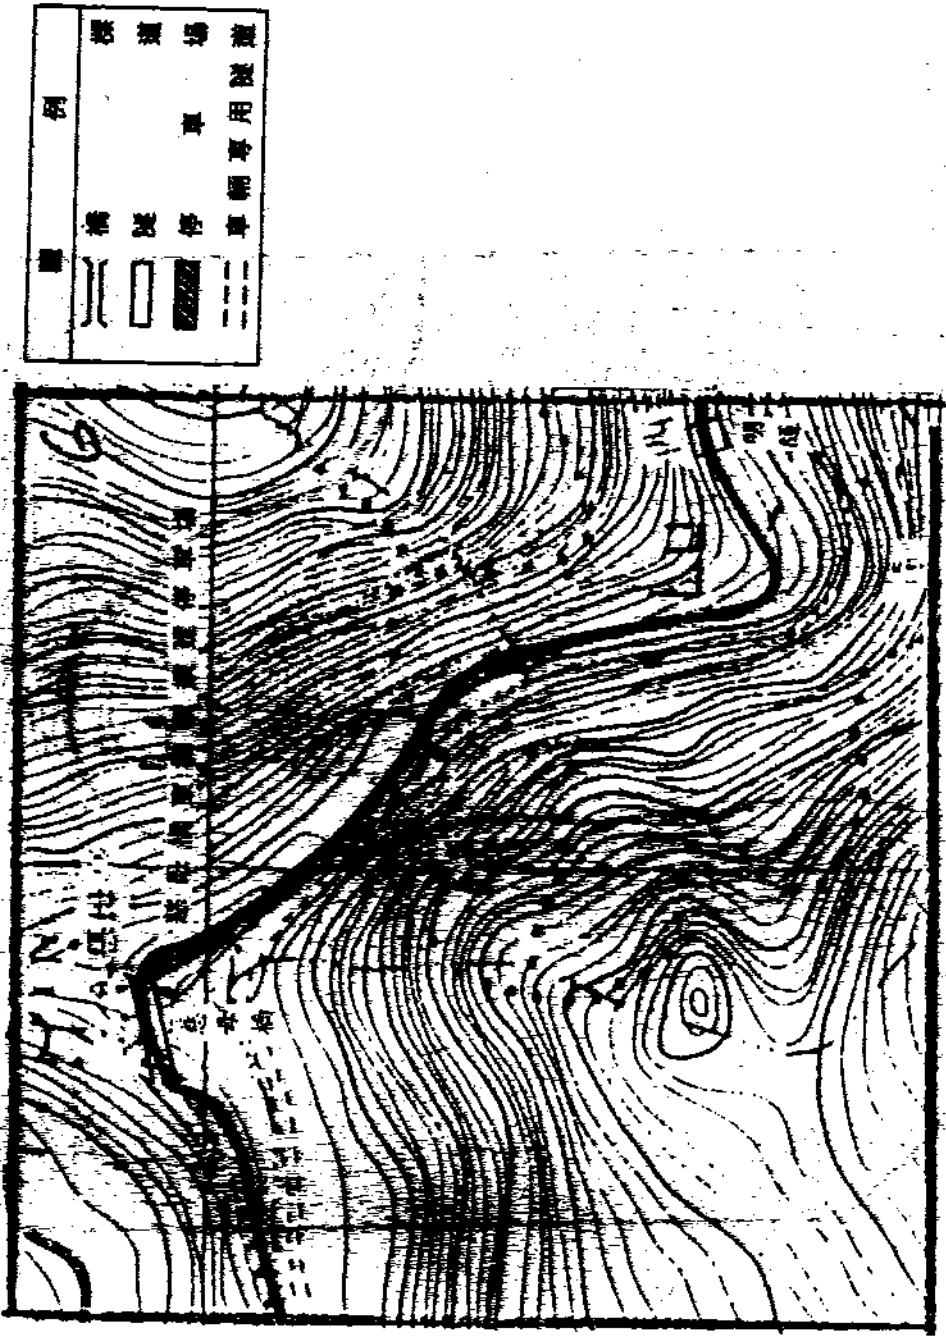
圖 6-6 基母橋東橋頭新水停車場位置圖

(b) 慈母橋景觀段長 760 公尺，而以慈母橋為據點，遊客集中於此。其餘路段屬健行者。慈母橋為一合流口，地勢開闊優美，有別於九曲洞和燕子口者，且有橋一道橫跨溪流，使其於自然中帶有人文的美感。而其勝於九曲、燕子者，乃橋下溪床亂石崩雲，急湍淺灘、岩石肌理瑰麗，可近而狎玩，是其於景觀之外，兼有休閒之利。因遊賞之處大多已離開公路，惟缺停車場，致遊客上下及穿越公路仍乏安逸之感。故本段停車站之闢建為必要之硬體設施。

停車場新建者五處如圖6-1、6-3、6-7，擴建者四處如圖 6-1、6-6、6-7、6-8，皆利用道路外側之緩坡或低位階地為基地，工程並無困難。其基礎共有三種類型，如圖6-9所示。惟設計時，應以不妨礙溪水之流動為原則。各停車場之規劃見附錄二。

停車場之興建，在道路外側勢必要有一高大之駁坎。惟如圖 6-6 所示，無論是擴建或新建，多係將現有駁坎稍向外側移動，實際上並未增加環境之影響程度。而且駁坎對景觀的損害通常遠較位於道路上邊坡的擋土牆為小。故如妥予設計，應可將其環境衝擊量降至最低。

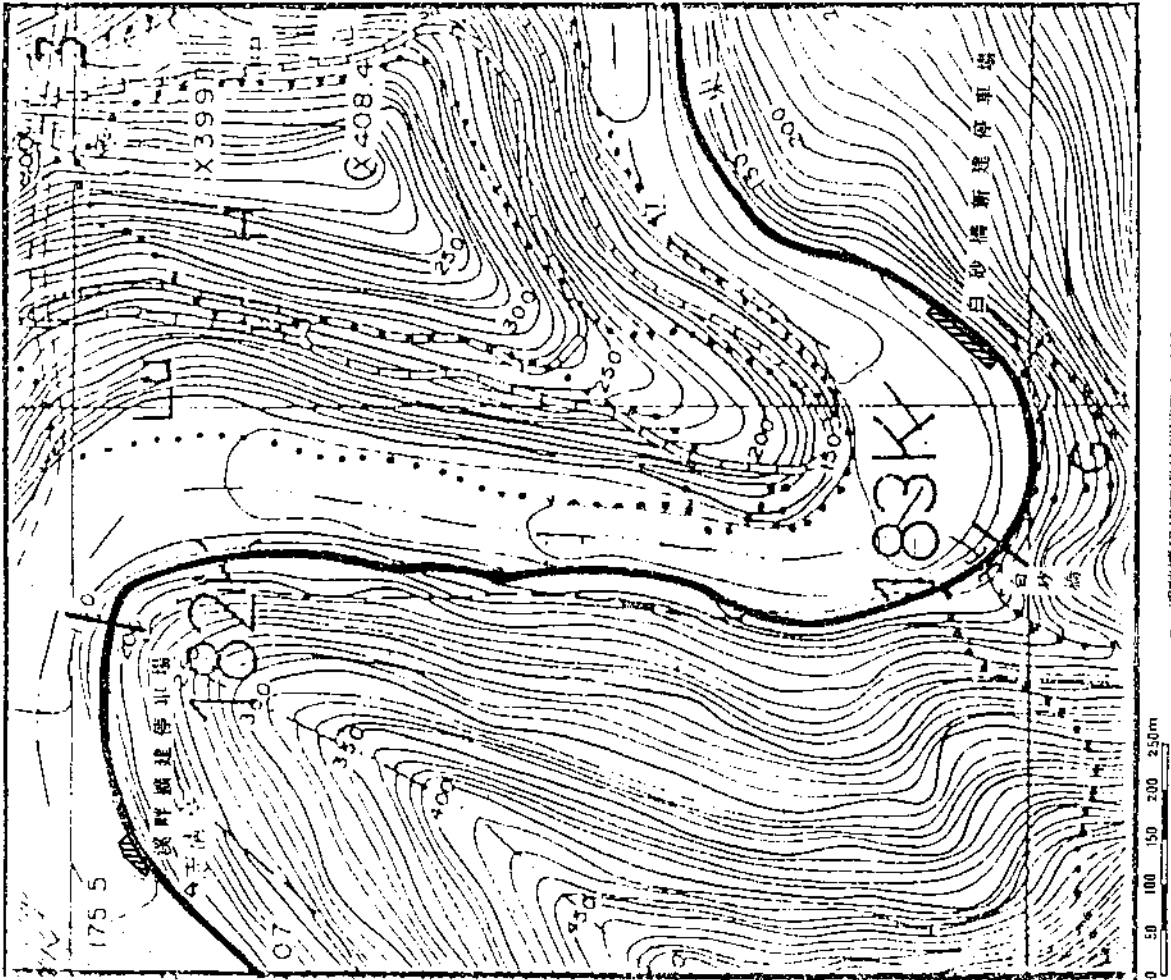
圖 8-7 溪畔新建停車場位置圖及白砂橋新建停車場位置圖

(b) 白砂橋休閒段沿途除不動天王廟和銀帶瀑布外，尚有寬平溪床可供遊憩。此三項活動較能吸引健行者，一般遊客對之興緻不高，是以沒有人車完全分離之必要。但步道之設置卻應列為優先。白砂橋附近亦應設置小型停車場，供下溪床戲水者停車之用。

要車輛行駛對遊客之安全和解說活動不生影響即可。本區之溪畔和綠水兩處教育活動段尚符此一原則，惟溪畔須建一停車場，以使遊客上下車行動不致干擾解說活動。

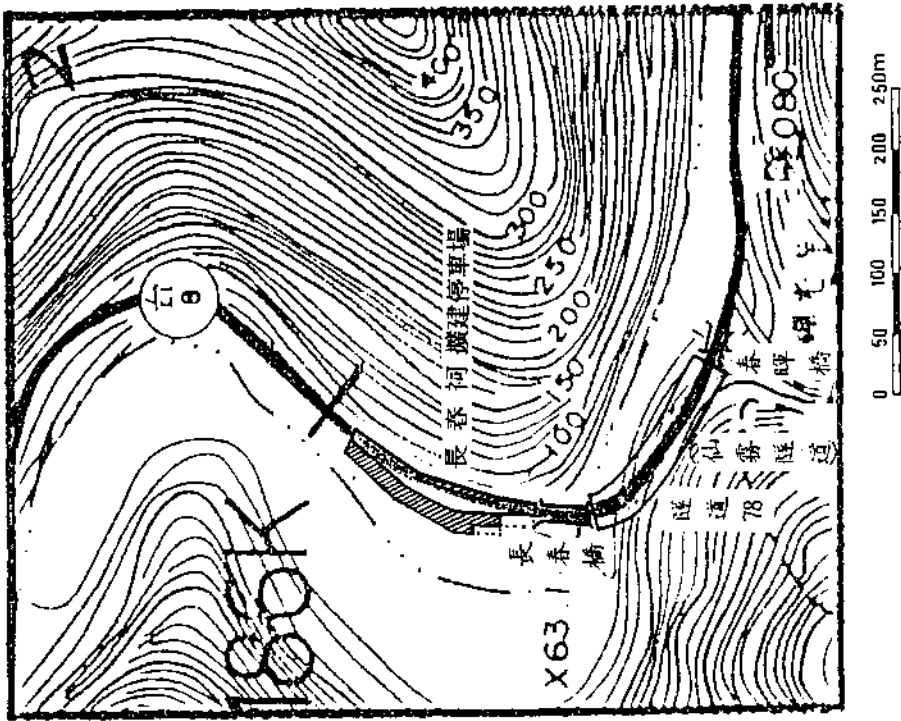
圖 6-8 長春河擴建停車場位置圖

(a) 長春祠據點之情況與慈母橋類似，而遊客則比慈母橋者多出許多。長春祠之活動區域亦遠離公路，惟有二個現象需要改善：(1) 停車場為遊客集散之處，人車最為雜亂，影響交通暢流，故長春祠停車場須擴建與規劃，使中央車道不致杜塞。(2) 長春祠休閒段入口在長春橋之東端，而停車場則在西端，遊客必須通過寬 3.5 公尺之長春橋，在交通頻繁之假日尤其險象環生。是以停車場至長春祠入口間的步道如何建立，乃一重要課題。

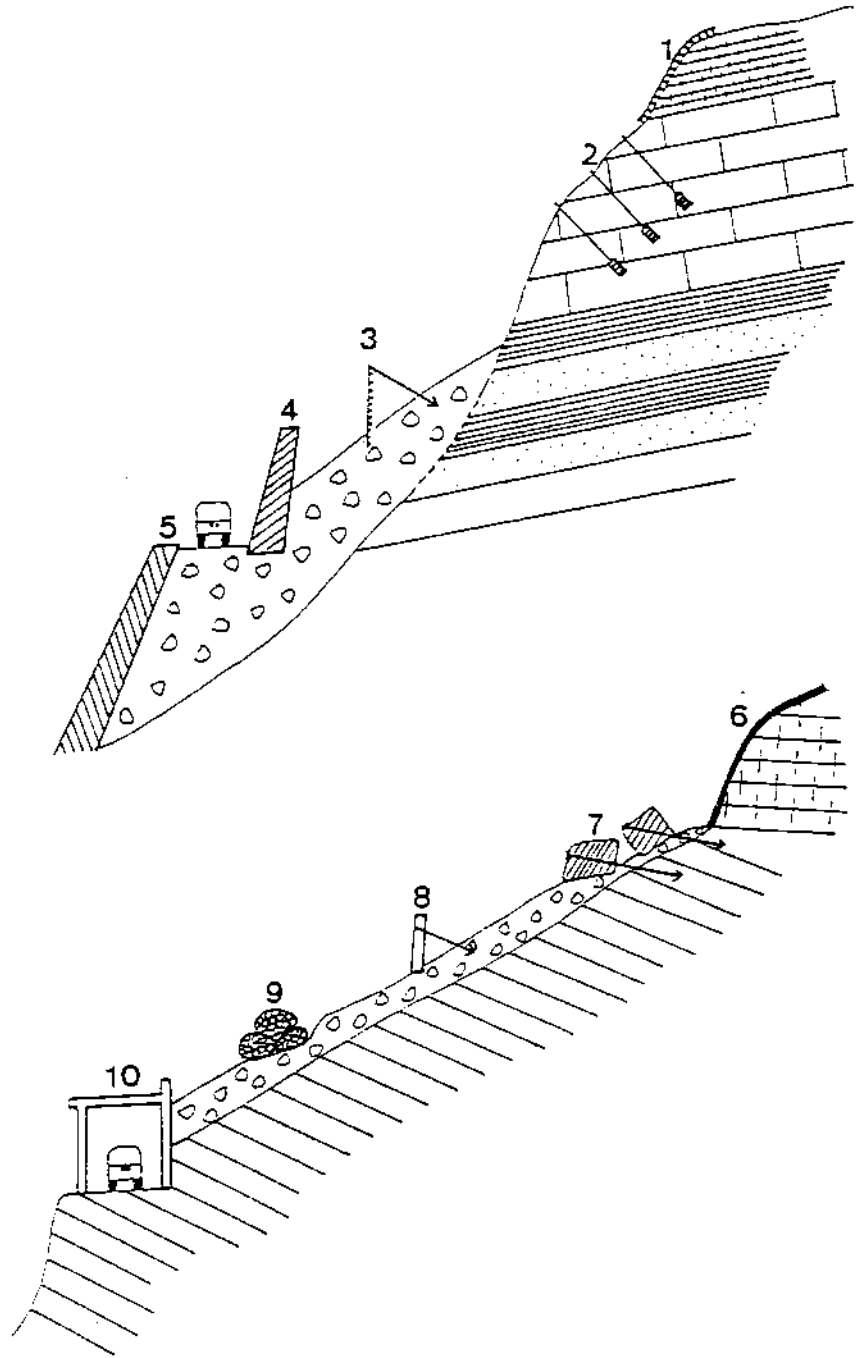
本路段峭壁連互，每遇地震和豪雨，均難免發生落石等災害。惟因本區岩壁高聳，落石現象實非人力所能抑制，故常須採取間接處理方法，以維護遊客安全。

表 6-4 共列37處落石地點以及5處危險隧道，並建議適當之處理方法(圖6-11)以供參考。

圖 6-11 邊坡處理法示意圖：1.防落石網、2.岩栓、3.擋石網、4.擋石牆、5.擋土牆、6.噴漿、7.鋼纜、8.擋石柵、9.防石填、10.明隧道

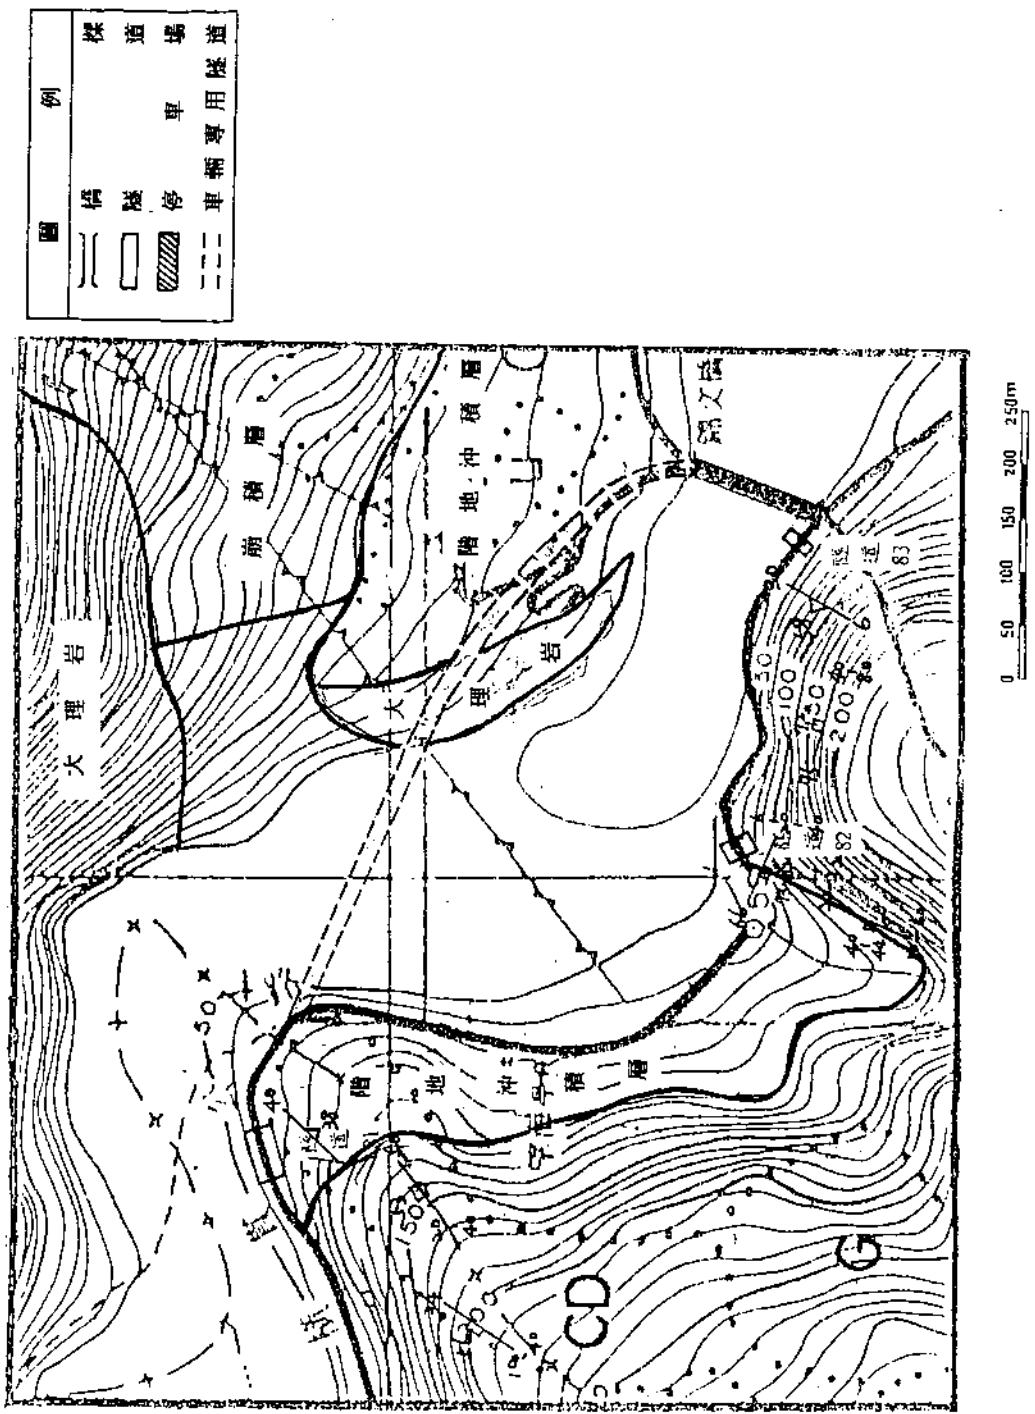
圖 8-1 太魯閣階地道路與橋樑工程地質圖

- (1) 本案道路與橋樑之分佈圖如圖 8-1 所示。
- (2) 太魯閣階地由河川沖積所構成，其組成物質為礫石層。其外側受河水之侵蝕有後退之現象，須予保護。
- (3) 橋樑之右端引道基礎係在大理岩基盤上頗為穩固；左端引道（中橫側）則在階地礫石層或填土上，其基礎須予探測。
- (4) 橋樑長度約 200 公尺，橋墩位置之地質狀況亦須經鑽探方知。

4. 目前仍為單行道區，於假日造成車輛堵塞現象，宜設交通號誌。
5. 既有隧道洞頂頗多裂隙（如 76 號隧道），應請公路局逐步改善，以策安全。
6. Hanna/Olin 之報告建議太魯閣階地（管理處預定地）與現收費站架一公路橋樑跨越立霧溪，而與中橫相銜接，而為太魯閣西行單行道。此一方案將太魯閣階地與中橫連接起來成為一體，故不失為良策，建議進行規劃。
