雪霸國家公園災害敏感區 921 震災後調查與防範研究

**A Study on the Public-related Sensitive Areas Possibly Affected
by the 921 Earthquake in Shei-Pa National Park**

ABSTRACT: The present study aimed at surveying Shei-pa National Park especially the three public trails within to see if they were ever affected by the 921 earthquake in 1999, in central Taiwan. The very earthquake caused ground surface ruptures, ground motion, landslides and liquefaction in middle western Taiwan and caused tremendous disasters. Field studies showed that Shei-pa National Park was just outside the northern reach of that strong earthquake, and hence only its south-west part was affected with landslides occurring on steep slopes. As the three public trails run mostly along the ridges that are somewhat gentler than other parts of the mountain, therefore, no striking damages were observed of these trails.

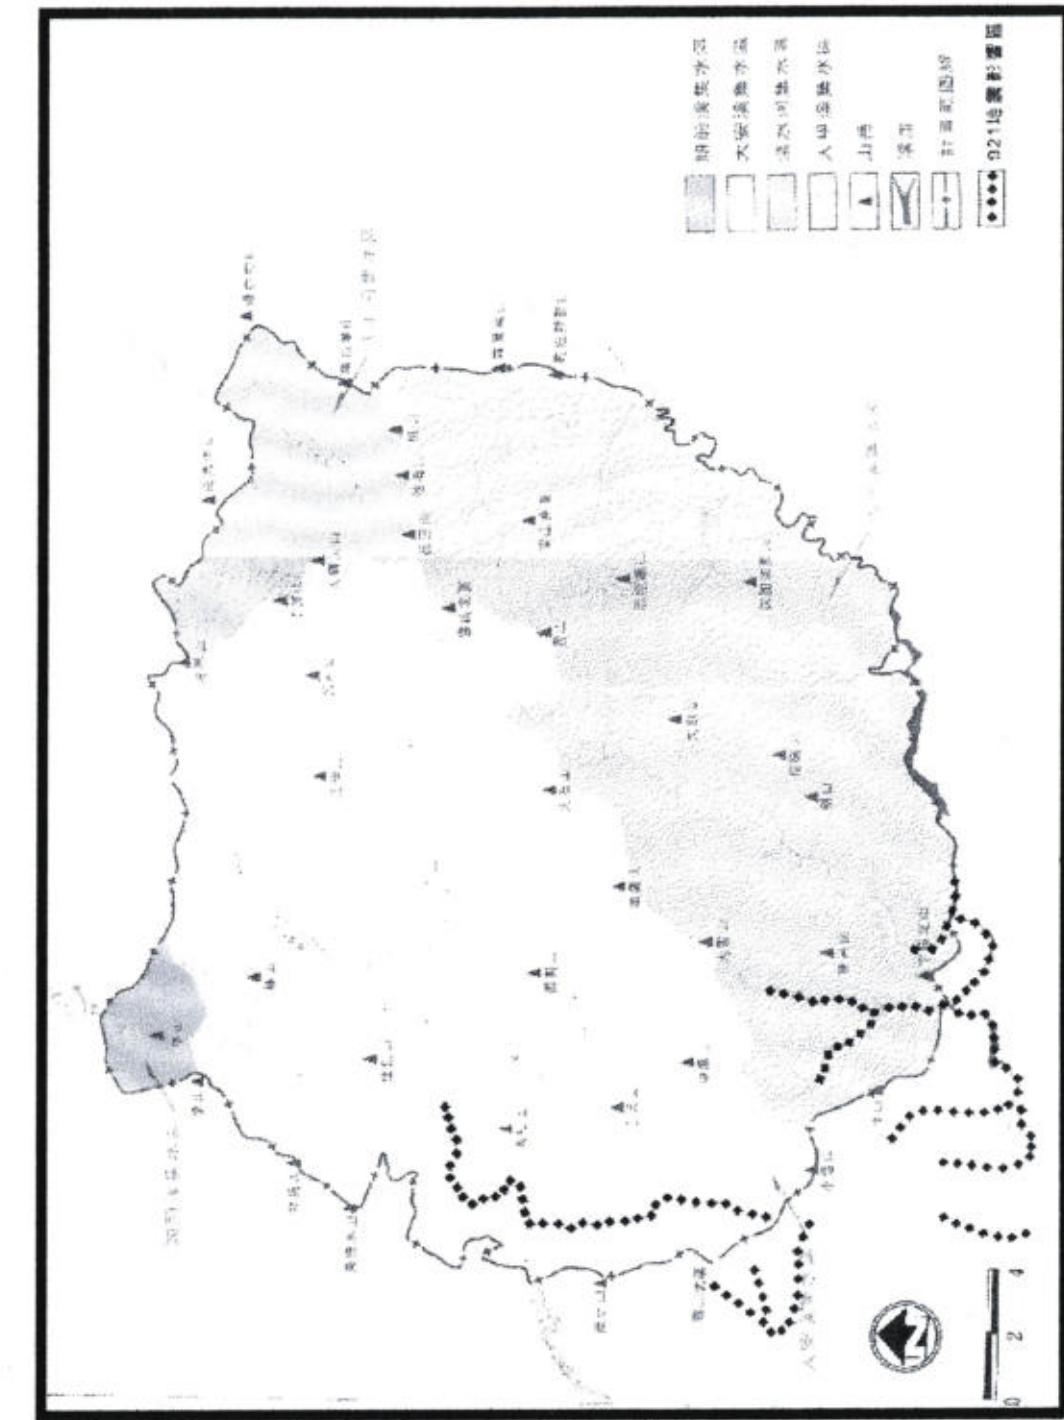
圖四、雪霸國家公園 921 地震影響區示意圖

綜合以上九二一地震災害類型與其地理分布以及其與雪霸國家公園範圍之地理關係位置，可知九二一地震，對雪霸國家公園之影響應以崩塌為主。根據初步資料之分析，震園區內受影響之地區應在西南區：老松山、小雪山、中雪山以南及其附近地之陡坡地，尤其是坡度大於 60° 之陡峭谷壁(圖四)。

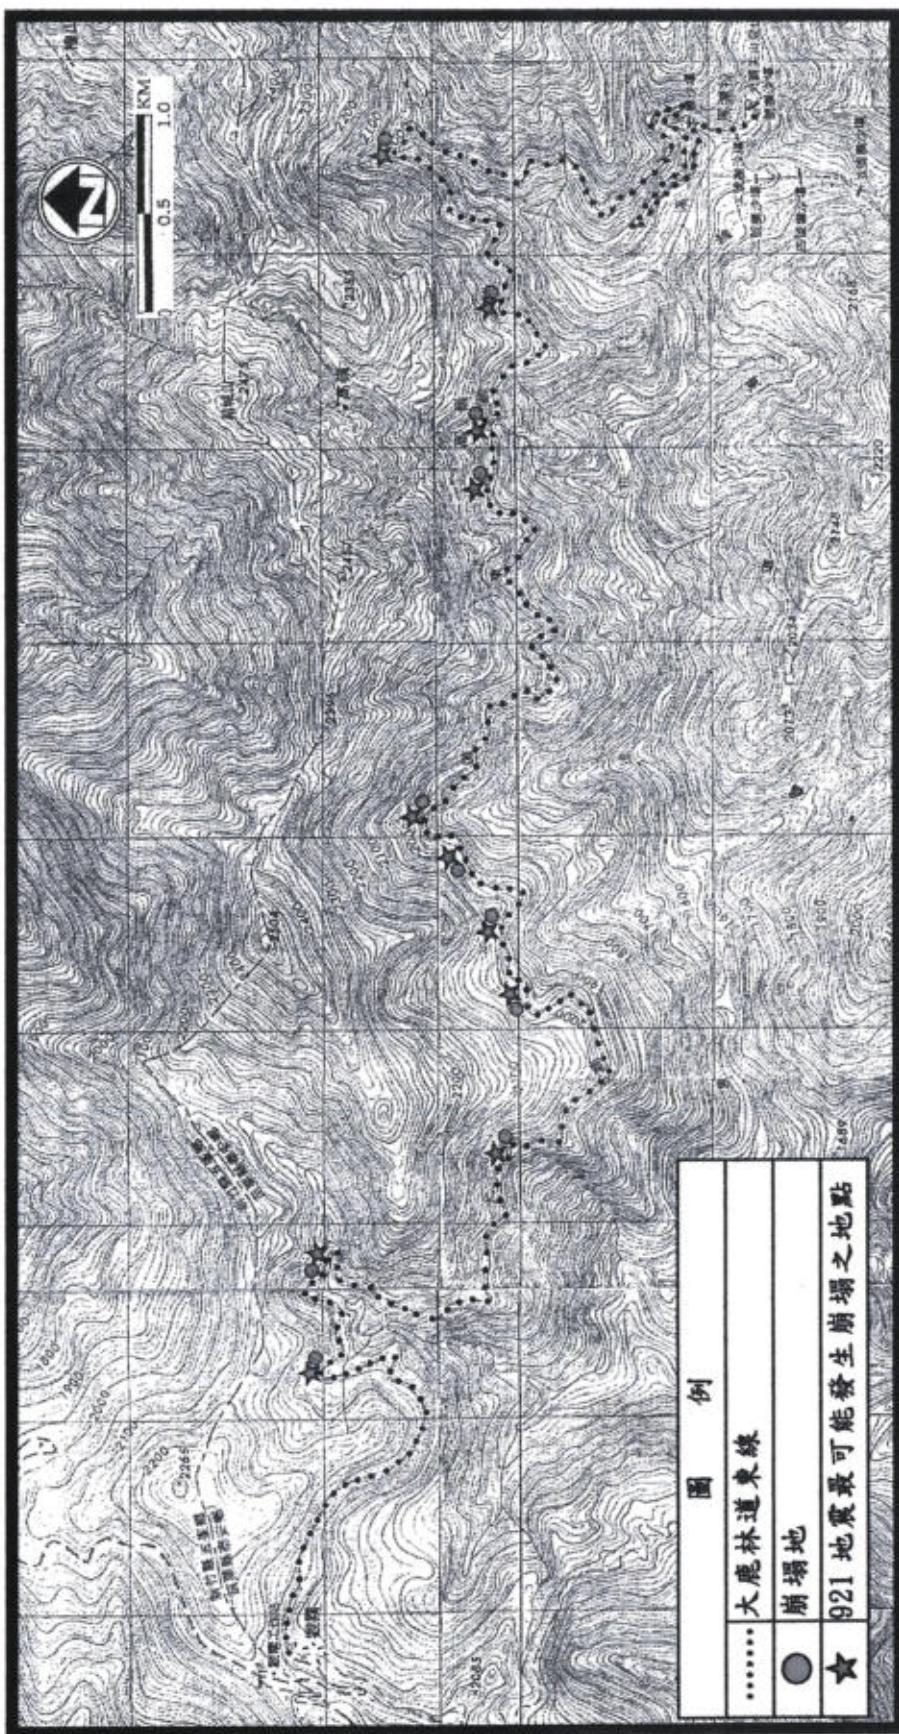
圖七、雪霸國家公園大霸尖山登山步道大鹿林道東線敏感區最可能發生崩塌區位分布圖

本林道自然條件及維護情況良好，沿途約十處小規模道路人工陡上坡崩塌地，以及一處因崩塌而重建之人工路基顯然均未因九二一地震而崩塌或擴大。

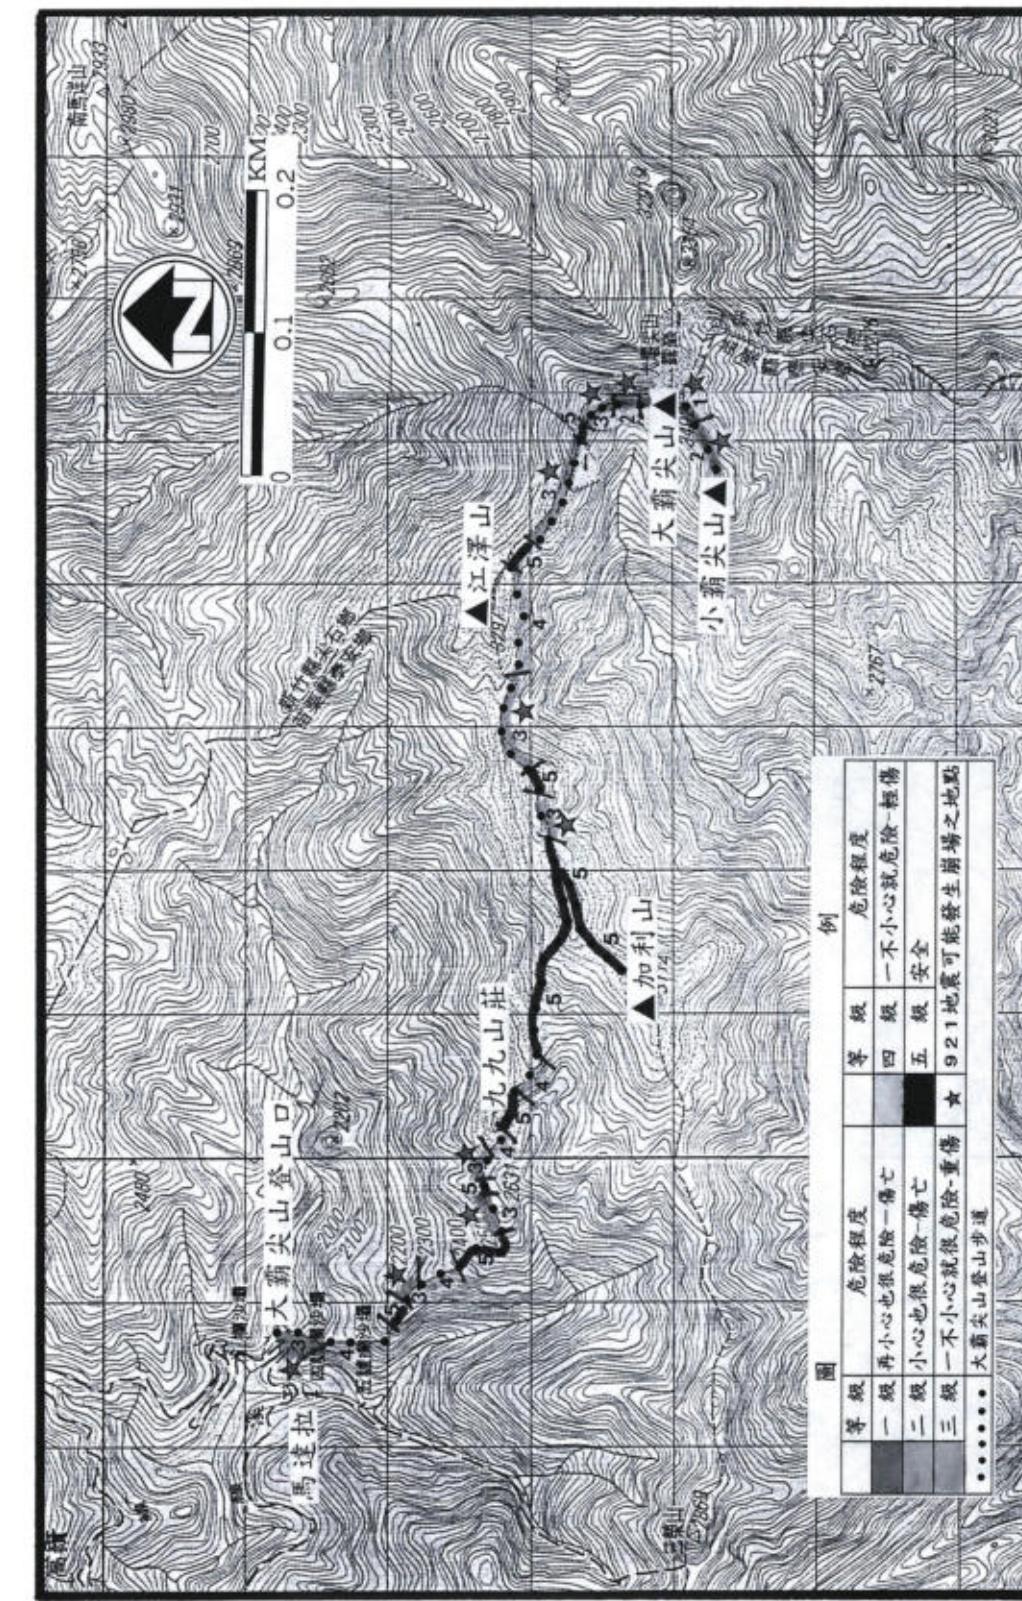
圖八、雪霸國家公園大霸尖山登山步道敏感區最可能發生崩塌區位分布圖

大霸登山步道之敏感度區分布如圖八。本步道除登山口至第一肩狀嶺(EL.3,000m)和大霸尖山下係通過山腹外，大部分路段都沿山脊線而行。根據步道危險度區劃準則，一、二級路段屬崩塌路段，故其坡度多在 60° 以上，乃地震乾崩最易發生之處。本步道通過之崩塌地係分布於大霸主峰下至小霸尖山間之一、二級步道。三級路段為非崩塌路段，步道本身無安全問題，但因有 60° ~ 45° 之陡下坡，故「一不小心就很危險」。本步道共有八處三級路段；登山口至九九山莊間有四處，大草原與大霸間四處。

依九二一地震崩塌特性推論，本步道若受九二一地震之影響，則其一、二兩級路段之機率最大，三級路段次之，其餘路段應不受影響。經調查結果，三級路段路況良好，皆未受波及，而大霸主峰區雖有崩塌卻未有明顯擴大之現象。

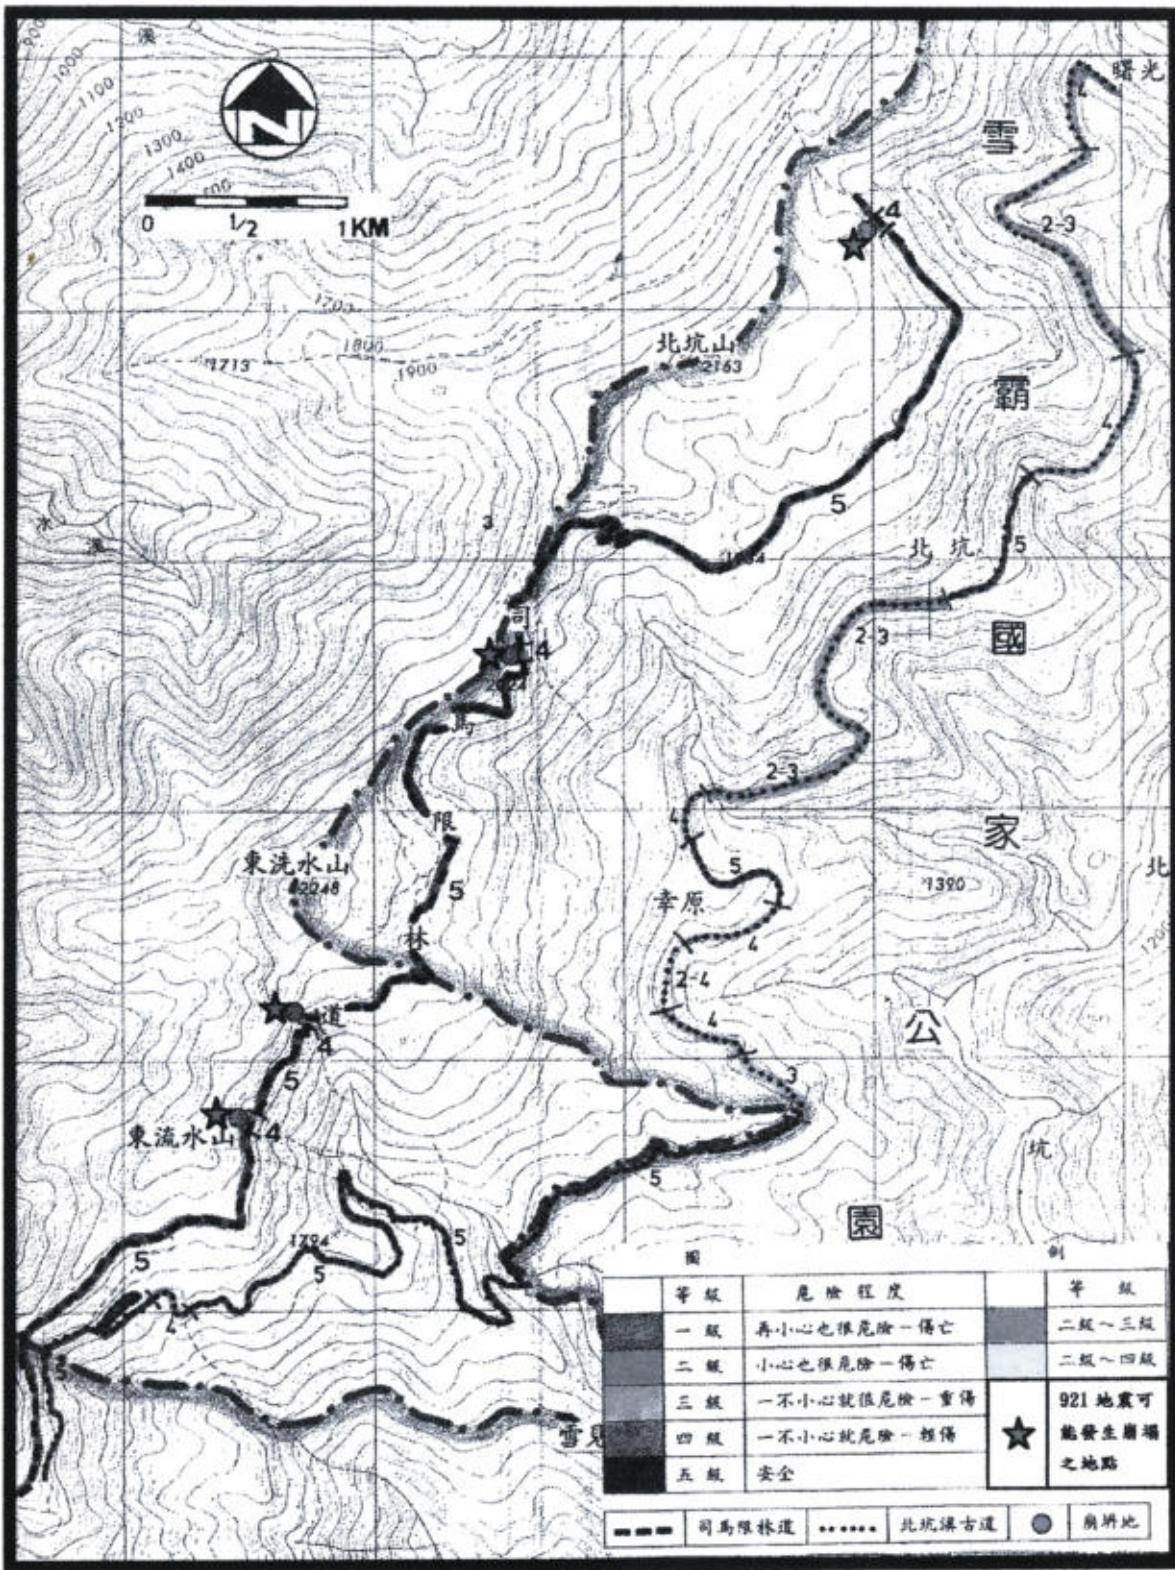
圖九、雪霸國家公園司馬限林道敏感區最可能發生崩塌區位分布圖

本國家公園雪見地區有司馬限林道和北坑溪古道等二條步道；其中北坑溪古道以年久失修，且原至曙光間有二大段二至三級危險路段不能通行，路況極差。司馬限林道在本園區內之路段係沿北坑溪西(右界)岸而行，因接近嶺線，故部分路段視野極佳，可將大霸尖山至大小雪山收於眼底。本路段因接近地勢趨緩之嶺頂，坡度尚緩(15%~100%)為主，因此路線之自然條件頗佳，僅四處小規模人工陡峭上坡有崩落情況外，其餘路況尚好。本路段受九二一地震之影響並不顯著。

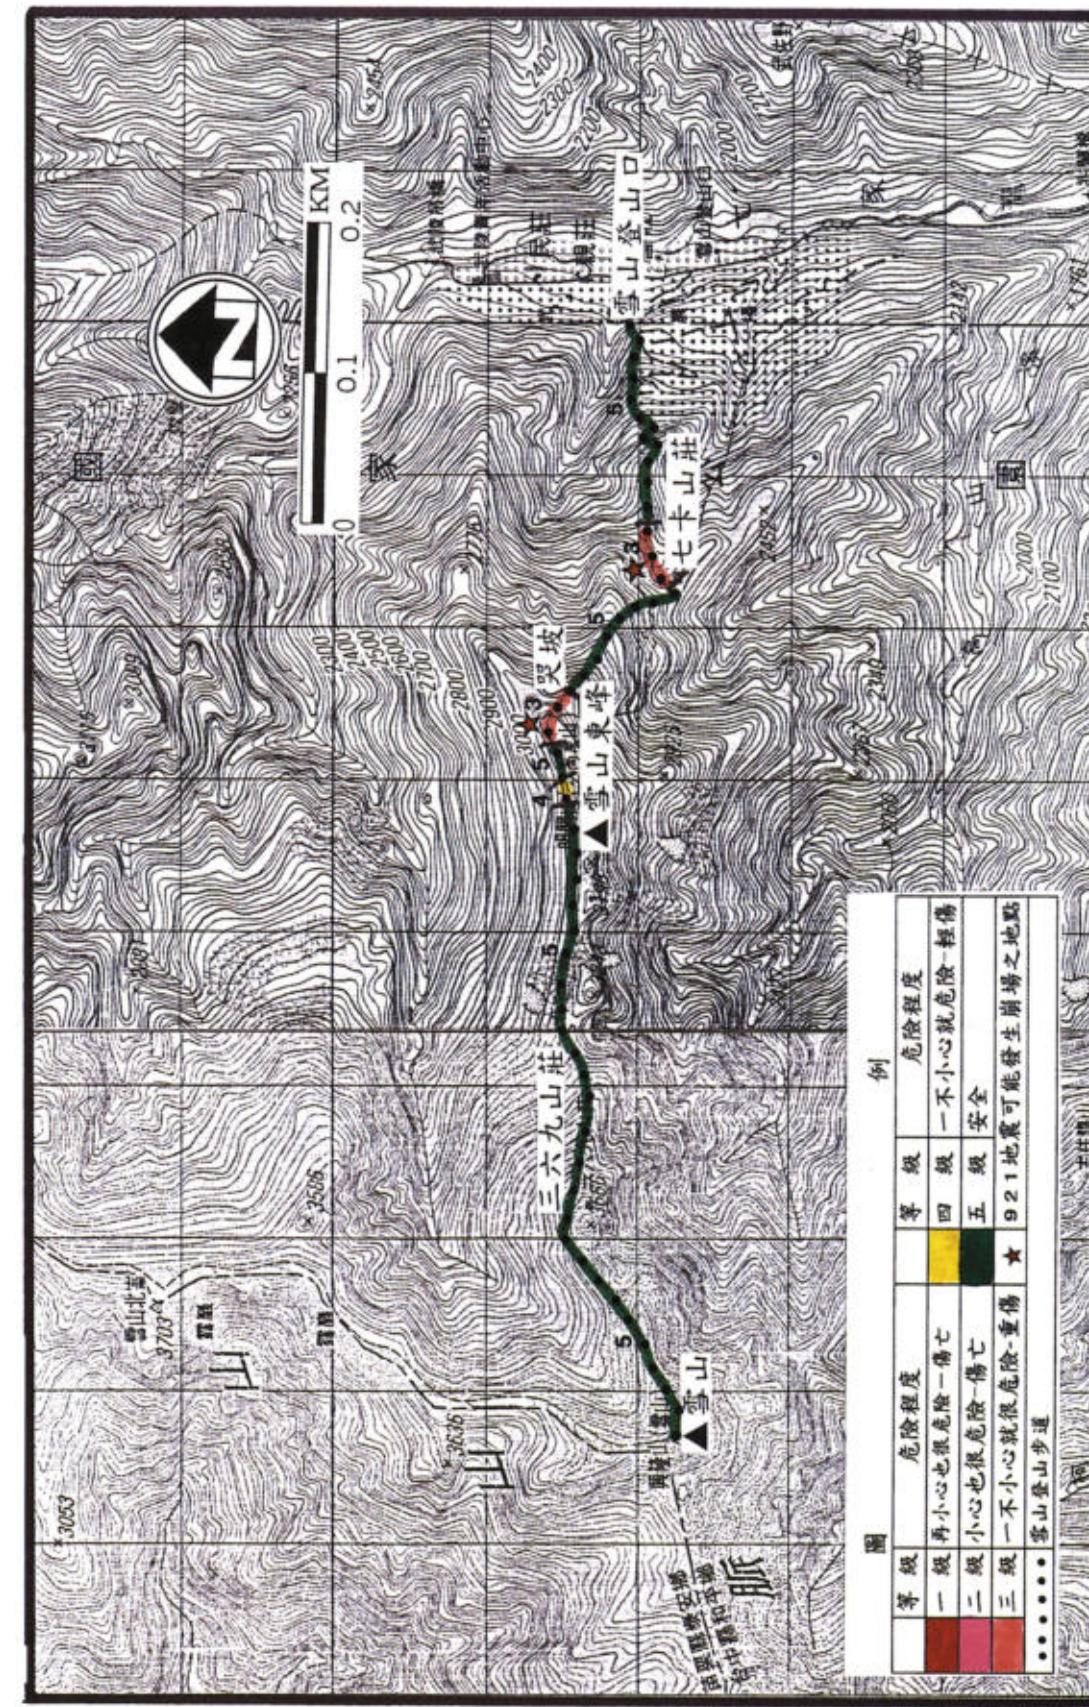
圖十、雪霸國家公園雪山步道敏感區崩塌區位分布圖

雪山步道在七卡山莊前通過山凹區和哭坡頂等兩段為三級步道，東峰前一段為四級步道外，其餘路段皆屬無安全顧慮之五級步道(圖十)。所以本步道全線並未通過崩塌地，而前述局部三、四級步道經現勘亦無崩塌情況，故本步道可視為未受九二一地震之影響。
