太魯閣峽谷階地發展潛力及潛在災害之研究

報 告

委託單位：內政部營建署太魯閣國家公園管理處

執行單位：中華民國工程環境學會

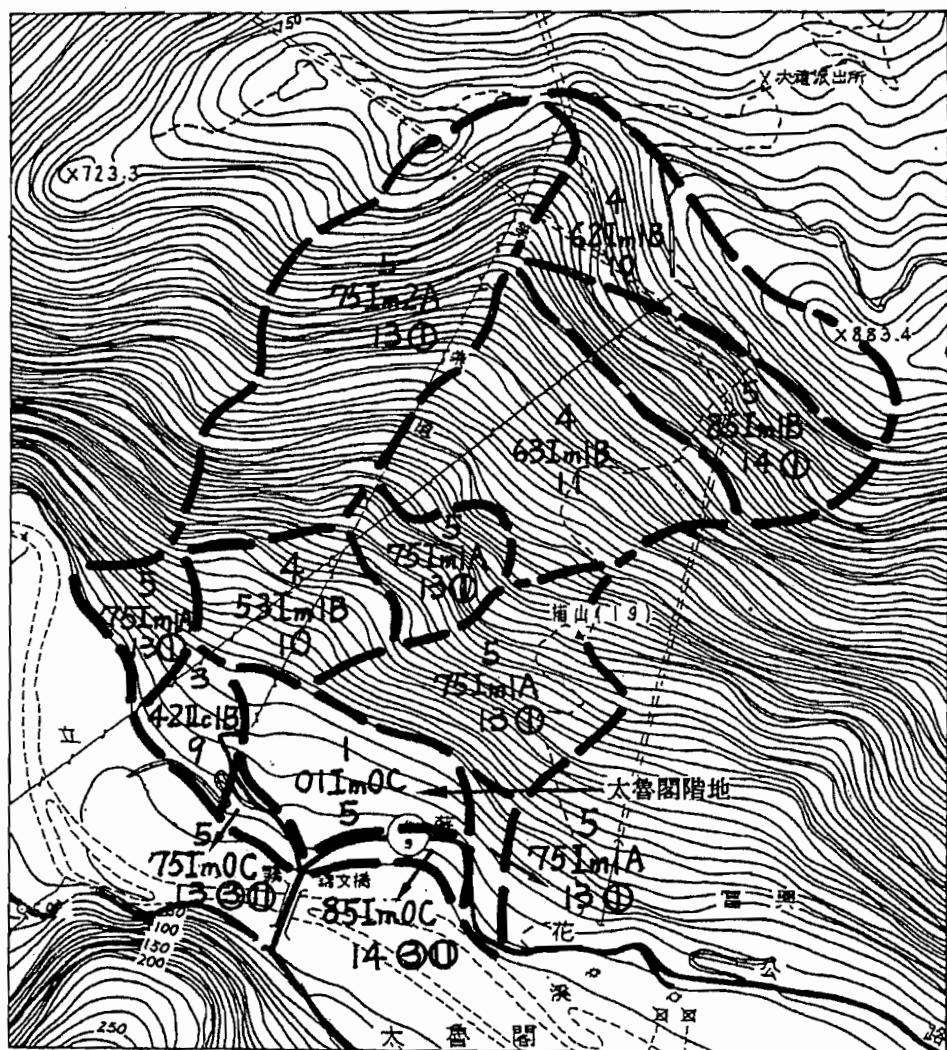
圖 4-1-1 太魯閣階地環境敏感度及潛在災害評估圖

①太魯閣階地附近地區之土地單元及各單元之工程環境地質特性如圖4-1-1。

②依據圖4-1-1，太魯閣階地面之工程環境冒險率5，環境敏感度極低，屬安全使用區(圖版4-1-1)。

- (1) 太魯閣階地附近地區之潛在地質危險分布如圖4-1-1。
- (2) 階地面不具發生地質危險之潛在性。
- (3) 階地上邊坡具落石之潛在危險，據現場調查資料計算，於坡高近100公尺之絕壁，直徑約1公尺之落石，波及區約為距坡腳25公尺的範圍，此範圍內之階地面即屬落石波及危險區(圖版4-1-2)。
- (4) 階地崖具岩屑滑落之危險，且可波及階地外緣，故階地上之建地與階地緣應留適當之緩衝區(圖版4-1-3、4-1-4)。
- (5) 依據表2-21，建議將落石波及區劃為低強度土地利用區，並設防落石林等，以減少災害損失。
- (6) 階地崖有岩屑滑落之危險，宜階段整坡並植生，以收安全與美化之效。
- (7) 道路路基填方部份無法表現於小比例尺地形圖上，然因其工程環境地質特性與自

然邊坡不同，填土深厚，故具岩屑滑崩之潛在危險，其護坡工程應採鋼筋混凝土駁坎。

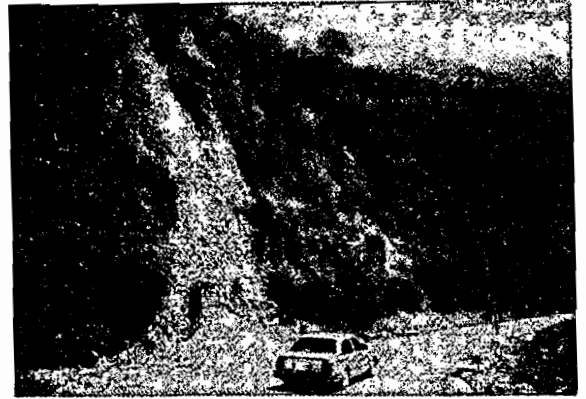
圖版 4-1-2 太魯閣階地上邊坡落石危險區

- (1) 太魯閣階地位於峽谷區東端，區位佳、易達性高，且階地面積大，環境敏感度低，具遠眺性的三級地形景觀，故其可開發為較高密度的建築區，發展潛力甚高。
- (2) 階地的潛在災害為上邊坡的落石波及災害，防治之道為儘量降低落石波及區之土地利用強度，必要時建防落石林等，以策安全。
- (3) 階地下邊坡的岩屑滑落和沖蝕等災害為地表淺層崩山現象，對邊坡上下均有輕度影響，應建護坡工程以維持其穩定。

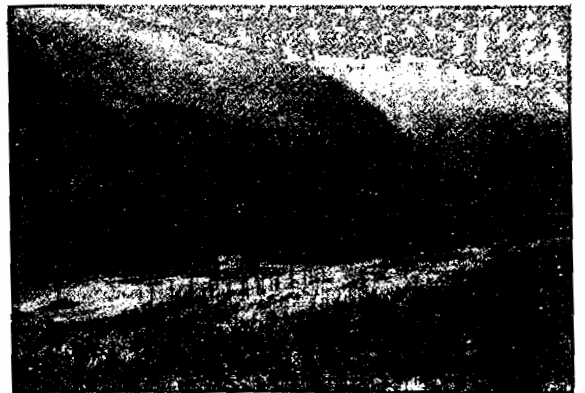
④聯外道路駁坎填方路基亦不甚穩定。

圖版 4-1-4 太魯閣階地臨聯外道路之下邊坡
的人工開挖邊坡

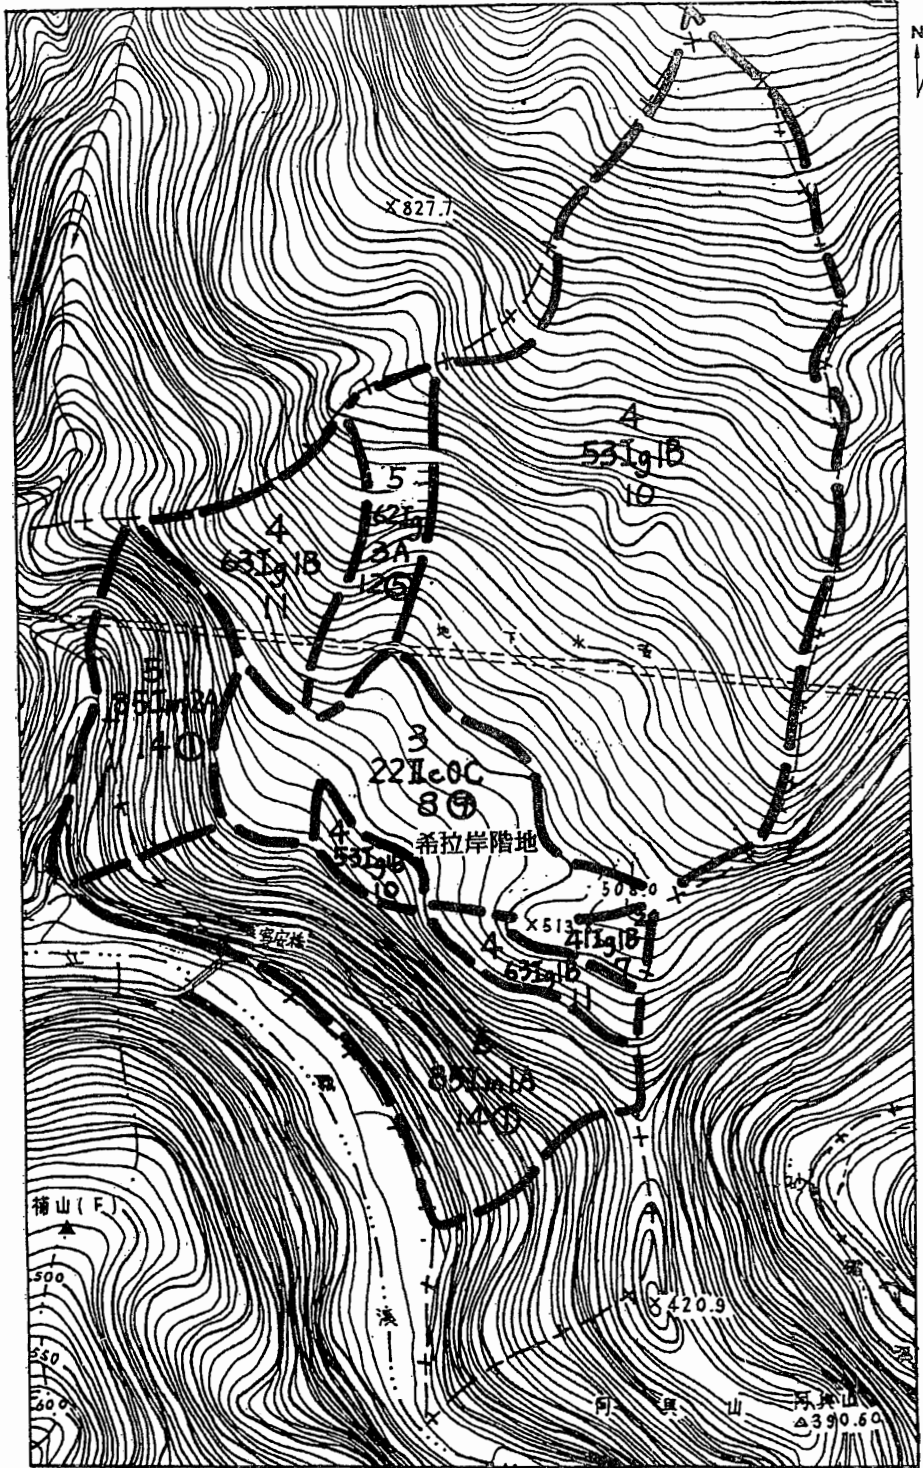
圖 4-2-1 希拉岸階地環境敏感度及潛在災害評估圖

- ① 希拉岸階地附近地區之土地單元及各單元之工程環境地質特性如圖4-2-1。
- ② 依據圖4-2-1，階地面之工程環境地質參數為22 II c0C，工程環境冒險率為8，環境敏感度中度，可為低密度建築用地。

- (1) 希拉岸階地附近地區之潛在地質危險分布如圖4-2-1。
- (2) 階地的緩斜坡部份有土壤潛移之潛在危險性。
- (3) 階地的上邊坡無潛在地質危險。
- (4) 階地崖有落石之潛在危險。由中橫公路往階地之步道多處在絕壁下。階地緣和中橫公路則位於落石危險的波及區內。
- (5) 階地有土壤潛移之潛在危險，但未有跡象。

(6) 步道應加強其安全。

- (1) 希拉岸階地之易達性低，但階地面積廣大，環境敏感度中度，可遠眺峽谷，立霧溪河口和大範圍地形與地質關係，具有高山之地形景觀，為峽谷區珍貴之景觀資源，可做為解說太魯閣峽谷地質與地形發育史的絕佳地點，並可開發為國家公園之健行、賞景和休憩活動的中心，發展潛力甚高。
- (2) 階地面的潛在災害為階地面緩斜坡土壤潛移。惟土壤中岩塊數量增加時，其危險性即行降低。階地緣會受下坡落石波及，構造物宜與階地崖頂維持適當之緩衝距離。
- (3) 階地下坡之聯外步道品質頗佳，可酌予拓寬並增加安全設施。

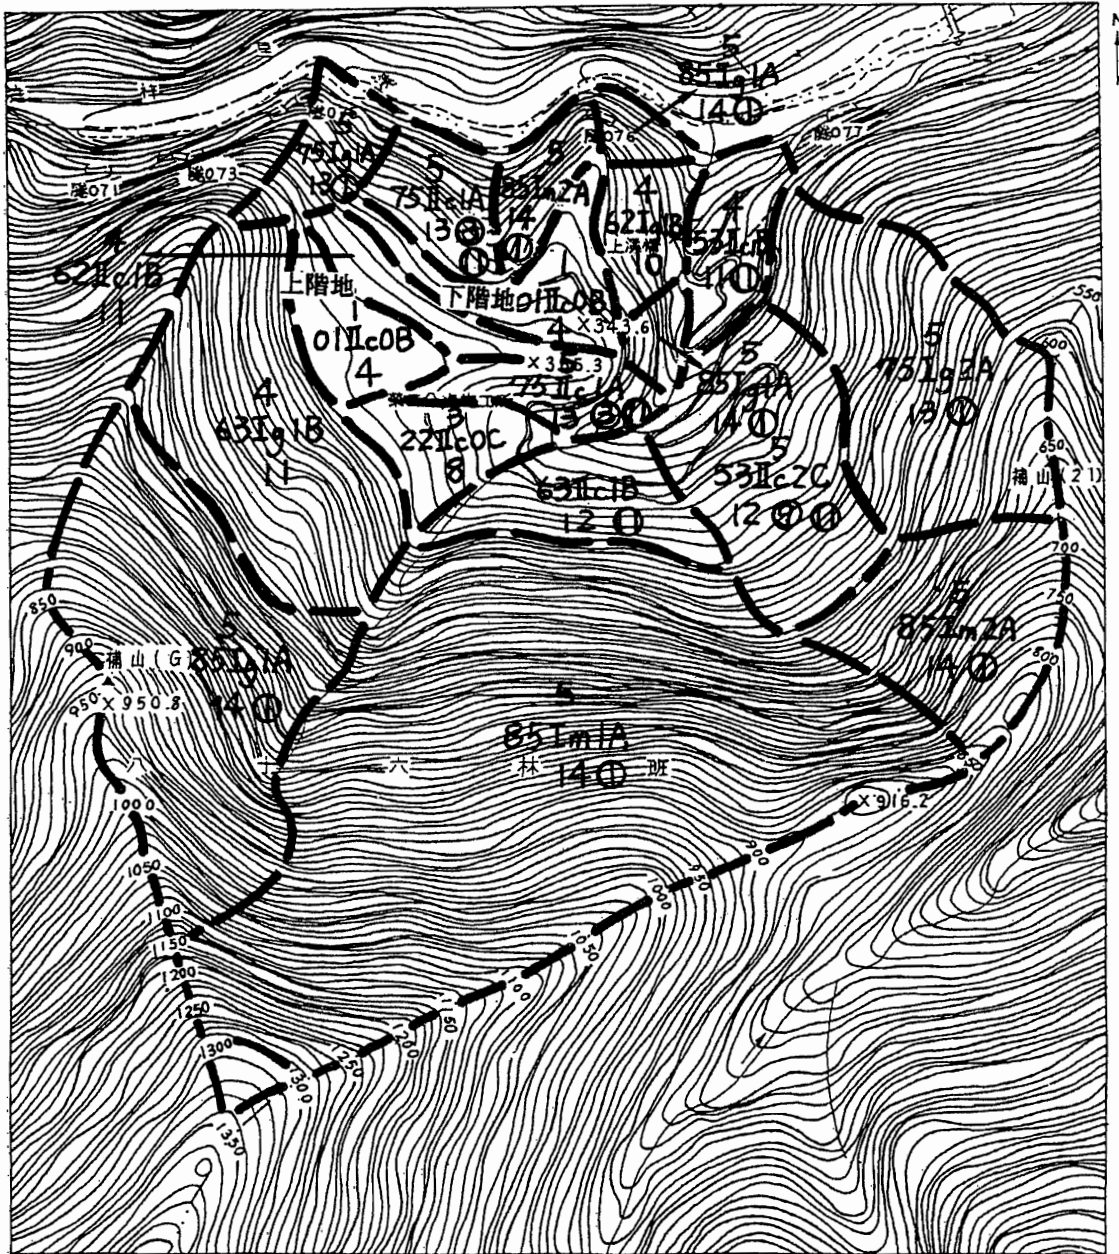
圖 4-3-1 布洛灣階地環境敏感度及潛在災害評估圖

- ①布洛灣階地附近地區之土地單元及各單元之工程環境地質特性如圖4-3-1。
- ②依據圖4-3-1，布洛灣階地面之工程環境地質參數為01 II c0B，工程環境冒險率為4，環境敏感度極低，屬安全使用區；上溪橋小溪西岸海拔約340~380公尺間之緩坡地工程環境地質參數22 II c0C，環境敏感度中度，可興建遊憩設施，唯需嚴格控制品質。

- (1) 布洛灣階地附近地區之潛在地質危險分布如圖4-3-1。
- (2) 上溪橋小溪西側：
 - ①階地面：上、下階地均無潛在地質危險。
 - ②階地上邊坡：上段有落石的危險，下段則無潛在地質危險，且下段坡面密生樹林，為天然之防落石林，使落石不致波及階地面而造成災害。
 - ③階地崖：上、下階地間階地崖與下階地東側濱上溪橋的階地崖無潛在地質危險，其餘的階地崖則均有潛在地質危險。由大理岩或片麻岩構成的階地崖有落石的危險；由礫石層構成的階地崖則有岩屑滑落與沖蝕的危險。階地崖的危險均可能波及階地面之外緣，故階地面的開發與階地緣應保留適當之緩衝區。階地聯外道路通過本區時亦應注意災害的防範，且路基之人工填方邊坡應儘量降低，並採適當之護坡工程。布洛灣階地與新山月吊橋間步道位於下階地之西側坡面，此坡面為落石危險區，應予注意。
 - ④緩斜坡：小溪中游之緩坡地有土壤潛移的潛在危險，故本區開發時或聯外道路通過本區時均應採適當之護坡工程。
- (3) 上溪橋小溪東側：東側坡面的上段由大理岩和片麻岩構成，具落石的危險；下段坡面由沖積層構成部分具沖蝕的危險；由崩積土構成的部分具潛移的危險。局部大理岩崩積土有再膠結的現象，其穩定性較佳。本區之下段坡面為聯外道路之主要通過區，其雖不致受上段坡面落石波及的災害，但本坡之高挖方邊坡、填方邊坡與坡面沖蝕溝口，均應注意做適當之處理。

- (1) 布洛灣階地的易達性甚佳，階地面總面積廣大，環境敏感度低，具中度價值之景觀資源，且正與建新山月吊橋連接錐麓斷崖古道的東側端點，故本階地可做為區域健行、賞景、環境解說之據點和古道健行旅遊的起腳點，建旅客服務中心與停車場等服務設施頗為適當。
- (2) 階地的潛在災害為階地崖落石、岩屑滑落和沖蝕等波及階地緣的災害，故階地上的建地應與階地緣保持適當之距離。上階地與上邊坡間之樹林應予維護，以隔離落石災害。
- (3) 階地聯外道路除應注意其自然邊坡的沖蝕與潛移災害處理外，挖方與路基填方之人工邊坡均應採適當的護坡工程。

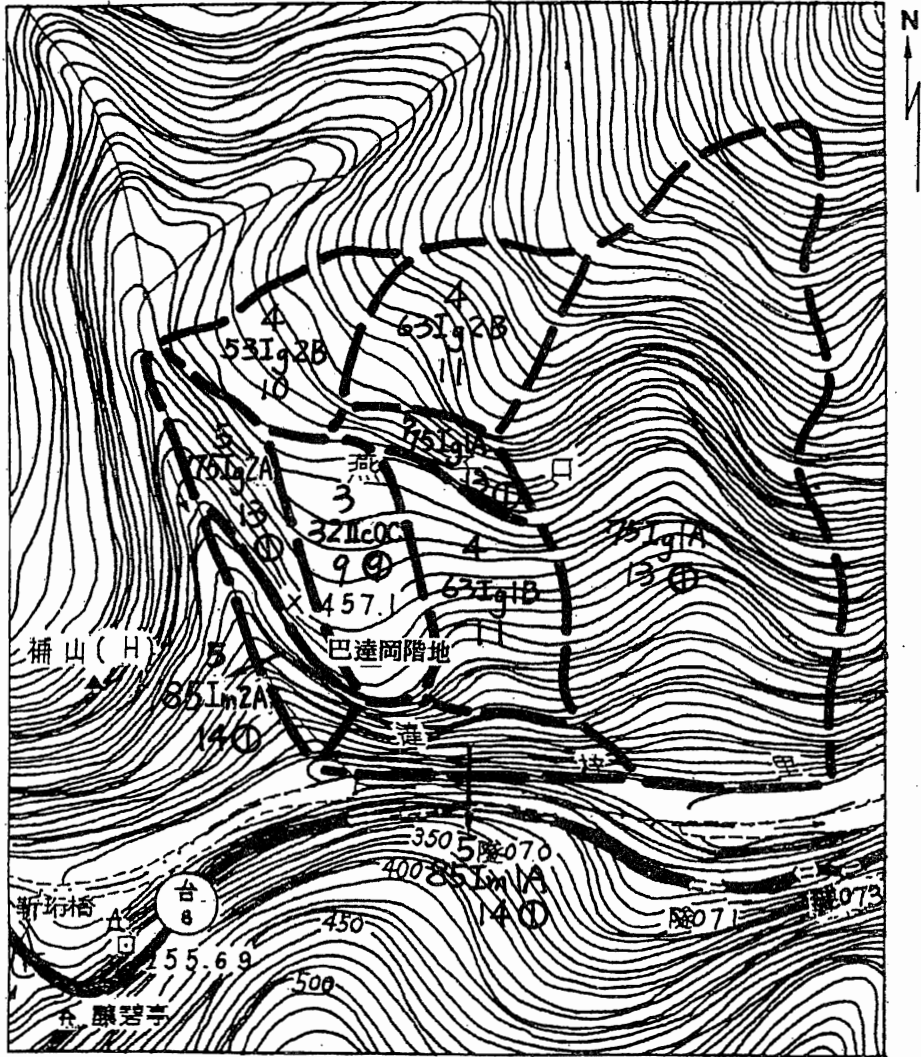
圖 4-4-1 巴達岡階地環境敏感度及潛在災害評估圖

② 依據圖4-4-1，巴達岡階地地面之工程環境地質參數上坡為32 II c0C，下坡為11 I m0B，工程冒險率為9與4，環境敏感度為中度和極低，故在緩斜坡面上僅可興建品質經嚴格控制之遊憩設施，而在平坦地上則屬安全使用區。

- (1) 巴達岡階地附近地區之潛在地質危險分布如圖4-4-1。
- (2) 階地之平坦面部份無潛在地質危險，緩斜坡部份則有土壤潛移之虞。
- (3) 階地的上邊坡僅東側局部有落石之危險。
- (4) 西向及南向階地崖有落石的危險。
- (5) 階地上邊坡的落石波及區，部分在階地上，應設緩衝區。
- (6) 巴達岡南向階地崖主要即為立霧溪燕子口峽谷左岸之峭壁，登巴達岡的步道位於峭壁東側稍下游，坡度較峭壁為緩，僅局部坡度超過100%，具落石之危險，應加強其安全性。

- (1) 巴達岡階地的易達性低，面積小，環境敏感度與景觀資源價值屬中度，但因其位於錐麓古道的東端，又即將建吊橋與布洛灣階地相連，故其可建為健行、賞景、與環境解說之據點及遊客古道健行活動之管制站。
- (2) 階地之災害為階地面上緩斜坡的土壤潛移災害與下邊坡危及階地緣與聯外步道的落石災害，應注意防範。

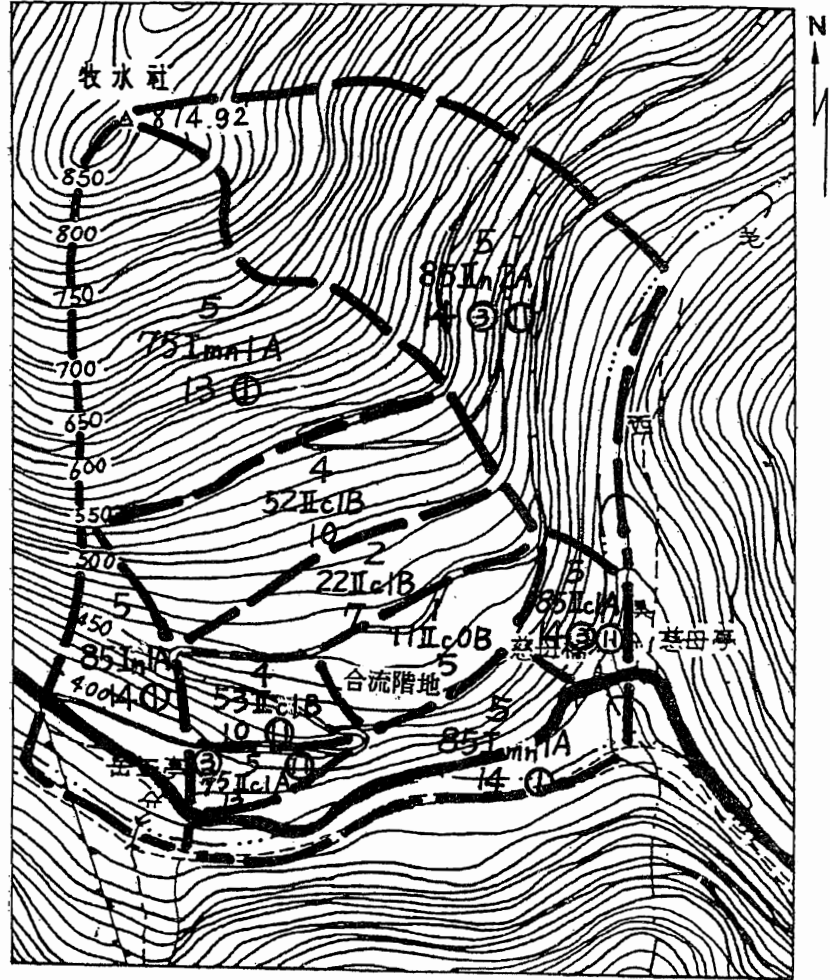
圖 4-5-1 合流階地環境敏感度及潛在災害評估圖

- ①合流階地附近地區之土地單元及各單元之工程環境地質特性如圖4-5-1。
- ②依據圖4-5-1，階地面之工程環境地質參數為11 II c0B與22 II c1B組合，工程環境冒險率為5與7，環境敏感度為極低和低度，故在平坦地上為安全使用區，可作為興建遊憩設施。

- (1) 合流階地附近地區之潛在地質危險分布如圖4-5-1。
- (2) 階地無潛在地質危險。
- (3) 階地上邊坡的上段有落石的危險，下段無潛在地質危險。
- (4) 階地崖均有潛在地質危險：由片岩及大理岩構成的坡面有落石的危險；由礫石層構成的坡面則有岩屑滑落與沖蝕的危險。
- (5) 階地上邊坡上段之落石災害，可以下段坡面之樹林為天然之防落石林，使階地面不致受落石之波及，故階地上邊坡下段應保持其目前之土地利用型態，以不開發為原則。
- (6) 階地崖潛在地質危險對階地的影響僅止於階地緣，故只要階地開發區與階地緣保

- (7) 階地聯外道路的危險區，即道路通過階地崖的部分。自岳王亭西側的聯外道路入口至岳王亭上坡之路段為片岩構成之陡崖，道路應注意上邊坡之落石災害與下邊坡填方路基的穩定性問題。自岳王亭上坡至階地面路段為礫石層分布區，道路上坡有沖蝕之潛在危險，應採植生與坡面排水以防止災害發生。

- (1) 合流階地的易達性佳，面積尚大，環境敏感度極低或低度，具中度之景觀資源，且為錐麓斷崖古道的西側端點與合流往海鼠山、蓮花池、綠水之步道的東側端點，故本階地可做為健行、賞景、環境解說之據點及古道或步道健行旅遊的起腳點，可建旅客服務中心和停車場等設施。
- (2) 階地的災害為上邊坡上段之落石與下坡的落石、岩屑滑落和沖蝕災害，故階地開發區應與上、下坡間保持適當之距離。
- (3) 階地聯外道路通過階地崖的部分為主要的災害區，應同時注意自然邊坡與人工邊坡災害的防範。

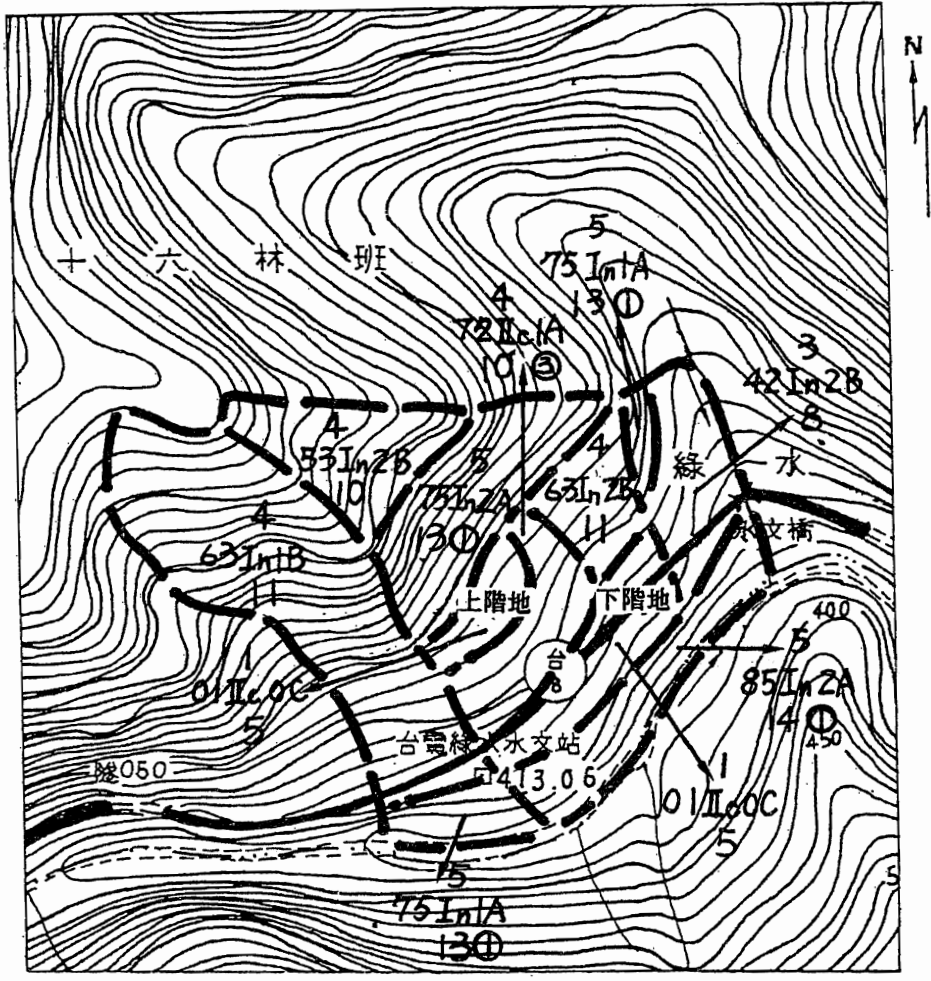
圖 4-6-1 綠水階地環境敏感度及潛在災害評估圖

②依據圖4-6-1，綠水上、下階階地面之工程環境地質參數為01 II c0C，工程冒險率為5，環境敏感度極低，屬安全使用區。

- (1) 綠水階地的易達性高，環境敏感度極低，具中度之景觀資源，然因面積狹小，故僅可發展為供遊客短暫駐留的賞景、環境解說據點。
- (2) 上、下陡坡需注意落石災害，但保持距離即可保安全。

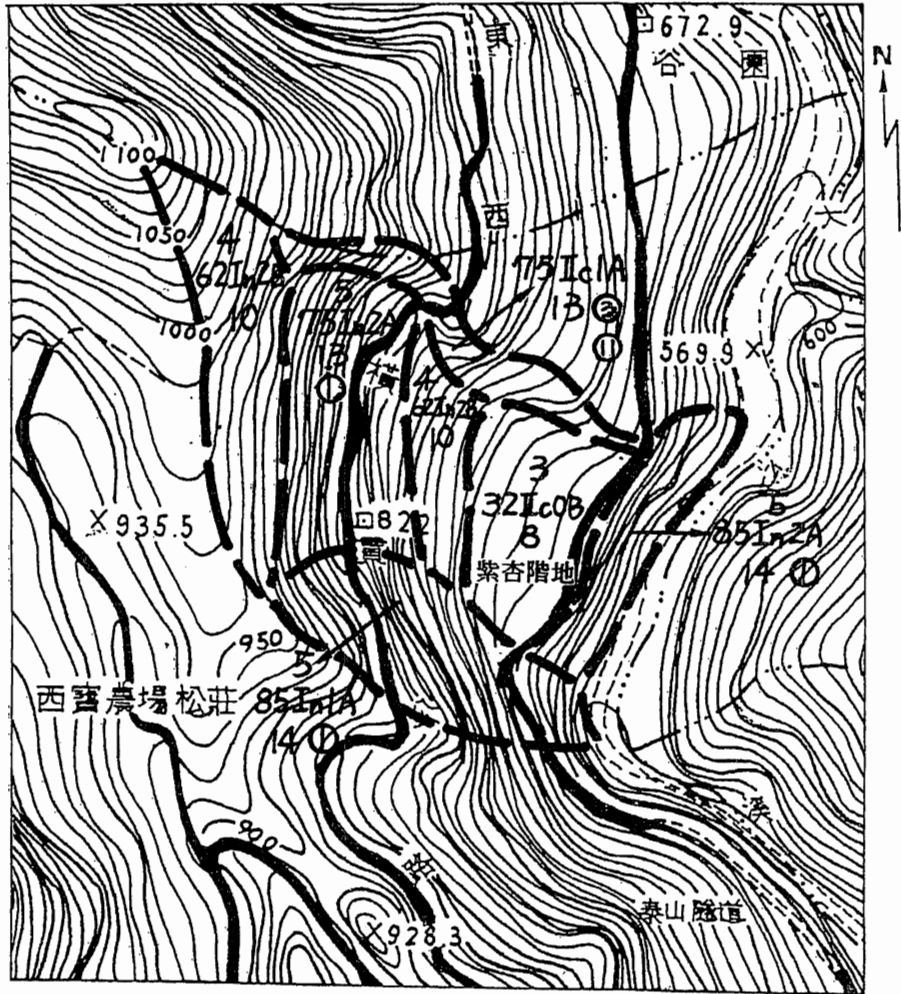
圖 4-7-1 紫杏階地環境敏感度及潛在災害評估圖

- ① 紫杏階地附近地區之土地單元及各單元之工程環境地質特性如圖4-7-1。
- ② 依據圖4-7-1，紫杏階地面之工程環境地質參數均32 II c0B，工程環境冒險率為8，環境敏感度中度，可興建遊憩設施，惟需嚴格控制品質。

- (1) 紫杏階地的易達性高，但環境敏感度與景觀資源價值均屬中度，且面積較小，可開發為露營區，設立簡易的眺景、遊憩設施與停車空間等。另外，本階地東南方約250公尺處有臺電施工道路越過立霧溪，自此可再沿步道往蓮花池、海鼠山等地；階地東南方500公尺處，則有峽谷區唯一的溫泉—文山溫泉，故本階地亦可成為這些地區旅遊的根據地之一。
- (2) 階地上、下邊坡的潛在危險包含落石、岩屑滑落與沖蝕等，建議以防石林處理或在潛在崩坍區與開發區間預留適當之安全距離。
- (3) 階地聯外道路之建議路線為階地南側之淺蝕溝。
