# 「墾丁國家公園龍坑海域底棲群聚與 阿瑪斯號殘骸的生態監測」

墾丁國家公園管理處委託辦理調查報告

中華民國九十七年十二月

執行單位：國立海洋生物博物館

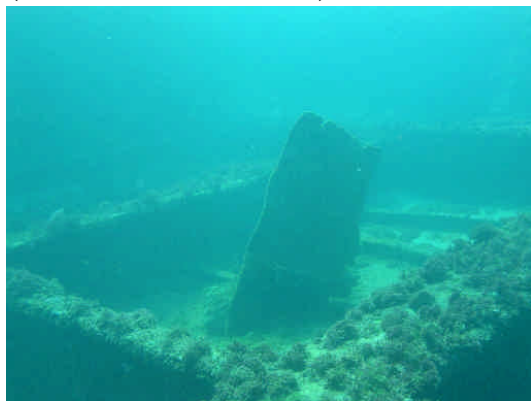
圖 7、4 號艙蓋的鐵板破損  
(20050517 近岸區)  
(資料來源：本研究)

4 號艙蓋在 2005 年與 2008 年的調查照片比較如圖 5 至 12 所示。在 2005 年調查龍坑北段近岸區的潟湖時發現 4 號艙蓋，其結構完整，長 15 公尺，寬 7.5 公尺，在水深 7 公尺，卡在高起且其表面有活珊瑚生長的珊瑚礁體間，艙蓋平躺而翻倒，內部堆積一些沙和礁石，並有部份破損，較不易移動。艙蓋表面有許多大型藻類，包括松藻和乳節藻覆蓋生長。艙蓋位置的底質是石灰質礁石，珊瑚覆蓋低於 5%。鄰近有許多小型石灰岩塊聚集，其表面大型藻類繁生。2008 年呈現艙蓋仍非常完整的平躺在底質上，有二端卡在礁岩下，但四角的礁壁則有磨蝕出的直角礁面痕跡。雖然目前的形狀尚很完整，但艙蓋中間的結構已有崩解的情況，底部呈中空的情形。

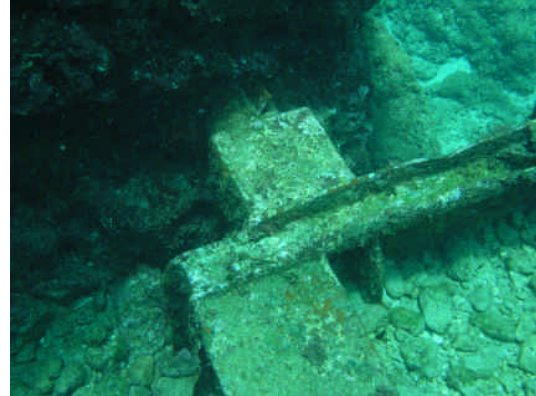
圖 12、4 號艙蓋內堆積一些石灰岩塊與沉積物 (20080610 近岸區)

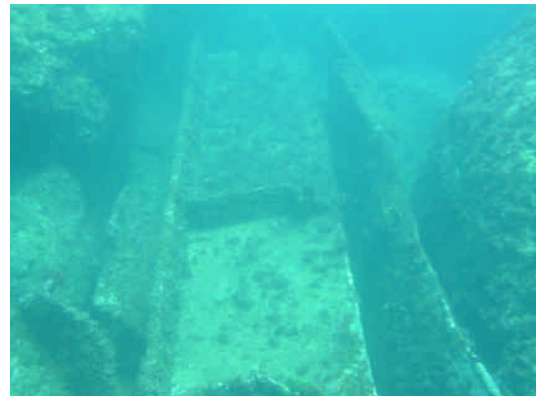
圖 14、5 號艙蓋殘骸 (20080610 近岸區)

5 號艙蓋在 2005 年與 2008 年的調查照片比較如圖 13 至 18 所示。在 2005 年調查龍坑北段時發現 5 號艙蓋，其斷成 3 大部份，最大的長 15 公尺寬 3.5 公尺，第二大的長 7 公尺寬 3.5 公尺，小片的長 6 公尺寬 2 公尺，其他尚有少數碎片，3 大塊殘骸都成直立或斜立，卡在水道兩側的礁體之間，水深 4 至 7 公尺。殘骸的大部份表面被許多紅色大型藻和鈣化藻覆蓋生長，只有零星珊瑚小群體(直徑<5 公分)，如花環肉質軟珊瑚出現，殘骸可能不穩定而容易在較強海流情況下晃動。2008 年調查顯示殘骸主要還是分 3 大部份，成直立或斜立卡在水道兩側的礁體之間，並沒有明顯移動，但仍可觀察到碎片在其週邊造成的磨損情形(艙蓋磨蝕出的直角礁面痕跡)；其他尚有少數碎片散落周邊。3 大塊殘骸主要受到沉積物和毛叢狀海藻覆蓋，有些表面則被紅色鈣化藻覆蓋生長。珊瑚群體都很小(直徑<5 公分)，且零星分布，無法發展成較大的群體。

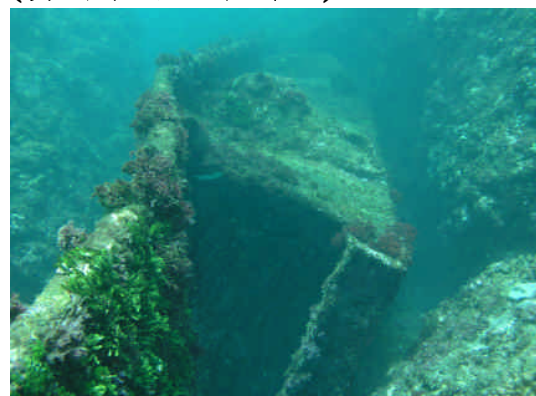
圖 16、5 號艙蓋殘骸表面有許多大型藻附著生長 (20080610 近岸區)

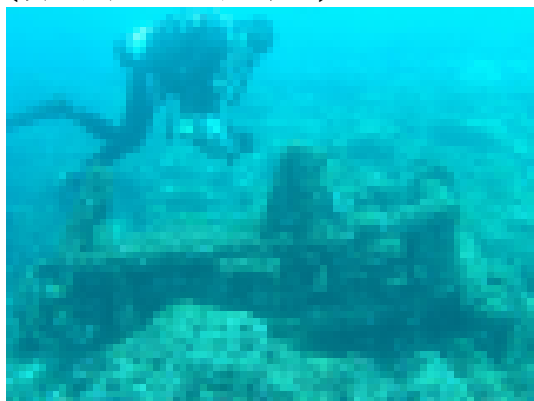
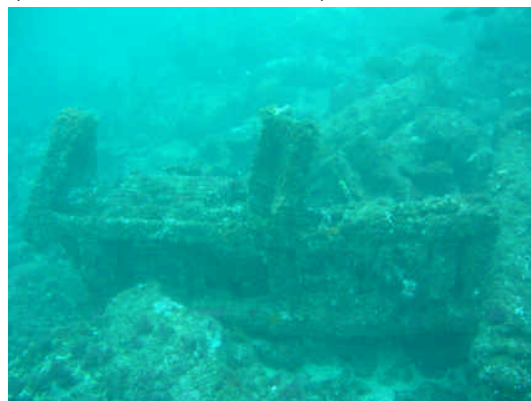
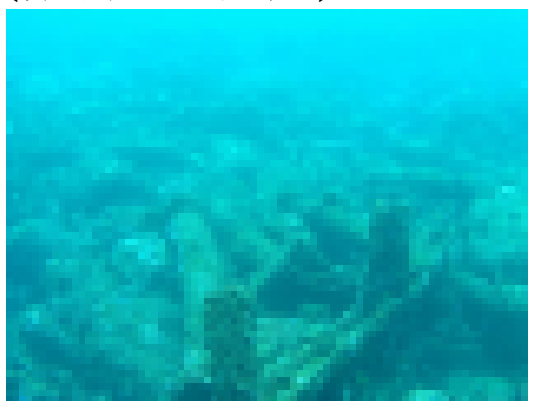
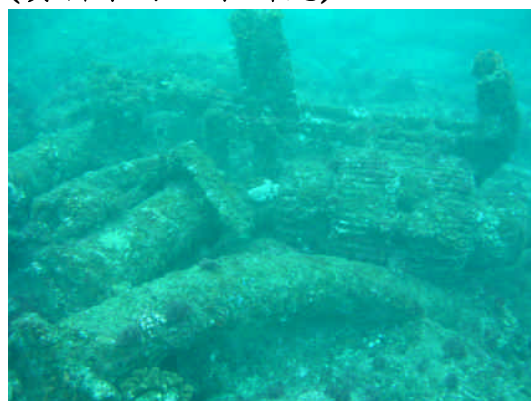
船頭區殘骸在 2005 年與 2008 年的調查照片比較如圖 19 至 22 所示。2005 年在固結石塊礁區邊緣有長度約 2 公尺的殘骸，旁邊有數個小殘骸碎片和約 10 餘公尺長的粗索。2008 年仍可發現長度約 2 公尺的殘骸，以及數個小殘骸碎片和約 10 餘公尺長的粗索。

圖 19、船頭區所遺留的殘骸 (20050518 船頭)  
(資料來源：本研究)

圖 20、船頭區所遺留的殘骸 (20081006 船頭)  
(資料來源：本研究)

圖 21、船頭區所遺留的殘骸 (20050518 船頭)  
(資料來源：本研究)

圖 22、船頭區所遺留的殘骸 (20081006 船頭)  
(資料來源：本研究)

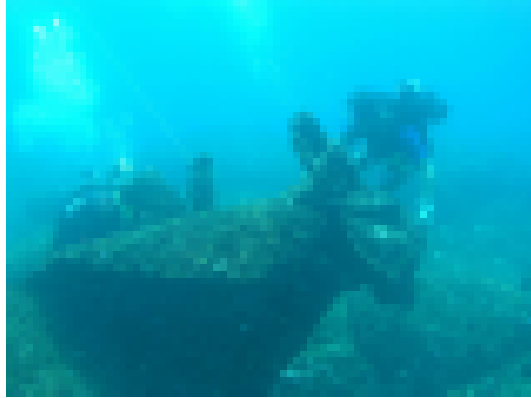
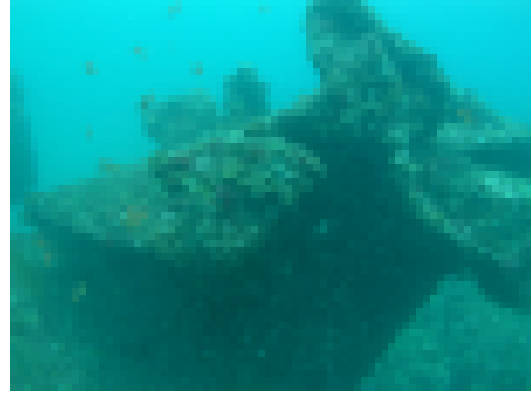
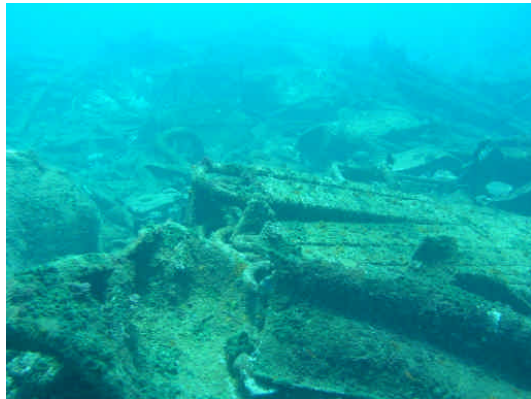
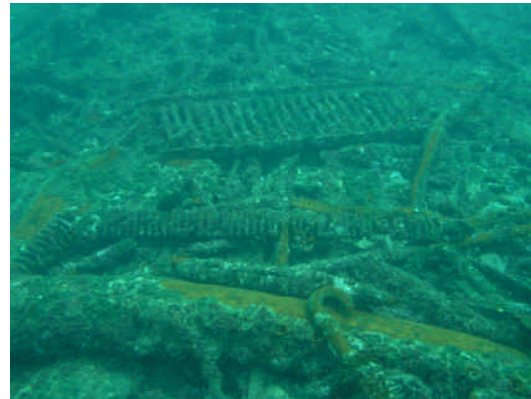
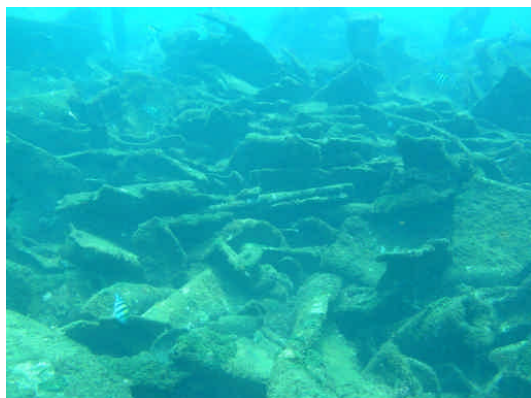
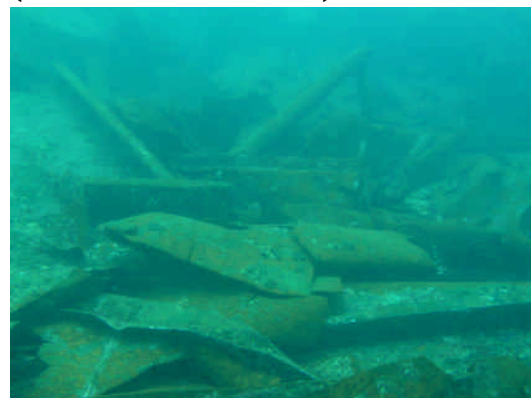
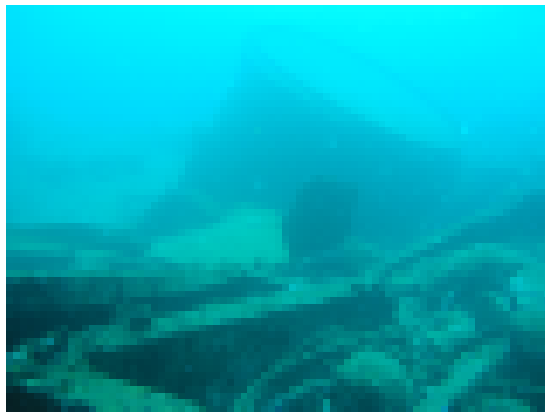
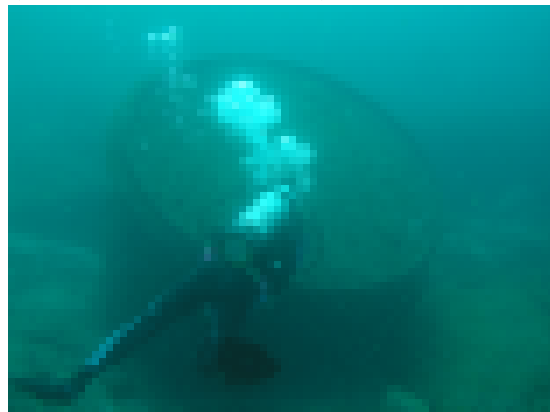
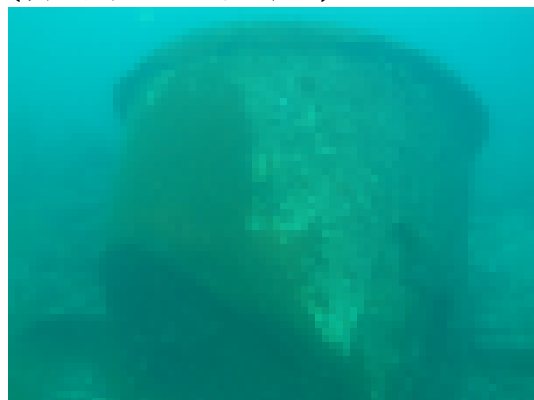
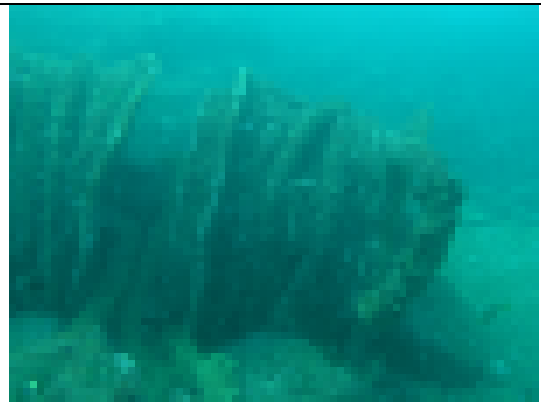
船尾區殘骸在 2005 年與 2008 年的調查照片比較如圖 23 至 36 所示。2005 年此區域包含具有大型殘骸區塊和小型殘骸密集聚集，一些破碎的石塊，石塊和階梯狀岩石海床。殘骸覆蓋影響區長約 170 公尺，寬約 23 公尺，深度 7 至 11 公尺。發現有松藻繁盛大量覆蓋生長在殘骸與岩塊表面的情形，而在一些殘骸與岩塊交界則松藻並未出現，顯示可能因殘骸晃動而使松藻無法覆蓋生長，繁生的松藻也與珊瑚競爭生長空間。也發現殘骸區有許多碎岩塊。殘骸表面有一些珊瑚附著生長，以鹿角珊瑚科、軸孔珊瑚科和菊珊瑚科的種類為主，其他尚有花環肉質軟珊瑚、棘穗軟珊瑚等，石珊瑚的群體大多低矮，並常有較大面積的基座延伸生

長，一些軸孔珊瑚和鹿角珊瑚群體的直徑已有 10 公分以上。在颱風季節過後一些殘骸與岩塊交界表面無松藻覆蓋生長的情形仍可見，許多 1 公尺以上大小的殘骸已移動，可看到新的生鏽斑痕和附著生物被磨蝕清除的區域，一些大型殘骸也移動，估計至少二片(16 乘 5 公尺和 17 乘 8 公尺)的大殘骸明顯不在原來位置，與之前比較約 20 至 25%的殘骸區有變動。殘骸尚不影響航道。

2008 年調查發現此區主要大型殘骸仍滯留在原地，並且形狀也相似；許多藻類覆蓋生長在殘骸與岩塊表面。殘骸表面有一些珊瑚附著生長，以鹿角珊瑚科、軸孔珊瑚科和菊珊瑚科的種類為主，以及花環肉質軟珊瑚、棘穗軟珊瑚等，石珊瑚的群體大多低矮，並常有較大面積的基座延伸生長，一些軸孔珊瑚和鹿角珊瑚群體的直徑有 10 公分以上。值得注意的是，許多殘骸呈現破損與表面嚴重鏽蝕現象，殘骸表面常見許多生鏽斑痕，較小型殘骸的分佈有逐漸分散的現象，並且一些殘骸有越過 2 至 3 階海底階梯狀海床岩石而略向岸邊移動。

圖 23、船尾區大型殘骸的測量作業(20050516 船尾)  
(資料來源：本研究)

圖 24、船尾區的大型殘骸  
(20081006 船尾)  
(資料來源：本研究)

圖 25、船尾區的殘骸 (20050516 船尾)  
(資料來源：本研究)

圖 26、船尾區的殘骸 (20081006 船尾)  
(資料來源：本研究)

圖 27、船尾區的殘骸 (20050516 船尾)  
(資料來源：本研究)

圖 28、船尾區的殘骸 (20081006 船尾)  
(資料來源：本研究)

圖 31、船尾區的殘骸 (20051012 船尾)  
(資料來源：本研究)

圖 32、船尾區的殘骸 (20081006 船尾)  
(資料來源：本研究)

圖 33、船尾區的殘骸(20051012 船尾)  
(資料來源：本研究)

圖 34、船尾區的殘骸 (20081006 船尾)  
(資料來源：本研究)

圖 35、船尾區的殘骸 (20051012 船尾)  
(資料來源：本研究)

圖 36、船尾區的殘骸 (20081006 船尾)  
(資料來源：本研究)

本年度的調查結果顯示大部份阿瑪斯號的殘骸並沒有明顯的位移情形，殘骸大都還留在岩石海床區，與 2005 年的調查結果相比較，這些殘骸呈現尚穩定的狀態。不過，許多殘骸呈現破損與表面嚴重銹蝕現象，並且分布較分散，以及船尾一些殘骸有越過 2 至 3 階海底階梯狀海床岩石而略向岸邊移動。由於此區常有強勁的海流，再加上颱風造成強勁海流所產生搬移作用的影響，仍有可能將殘骸沿著海底逐漸越過石階，以西北方的方向向岸邊移動，因此這些殘骸值得日後追蹤觀察。

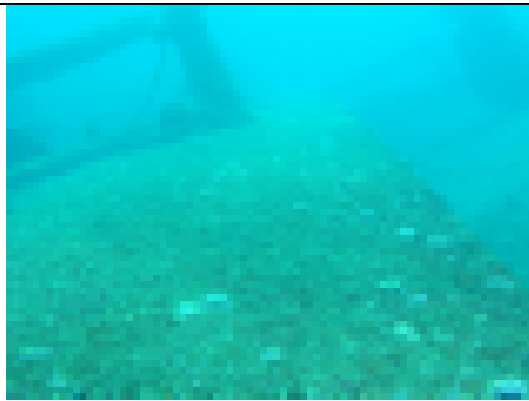
2008 年調查結果，殘骸區與鐵礦砂區深度為 15 至 23 公尺。大部份殘骸表面只有零星小珊瑚出現，少數區域有較多珊瑚的加入量，以鹿角珊瑚科、軸孔珊瑚科和菊珊瑚科的種類為主，其他尚有棘穗軟珊瑚、微孔珊瑚、花環肉質軟珊瑚、葉形軟珊瑚、羽珊瑚等，石珊瑚群體大多低矮並常有較大面積的基座延伸生長。一些區域有許多小型殘骸聚集的現象。船身前方為錨鏈，其表面有一些珊瑚著生，主要是鹿角珊瑚；沿著錨鏈至其末端為錨，位於水深約 13 公尺處，其表面有一些珊瑚著生，主要是鹿角珊瑚。值得注意的是，與之前比較，大型殘骸呈現較破碎情形，不如之前較大型和較完整，許多殘骸呈現破損與表面嚴重銹蝕現象，殘骸表面常見許多生銹斑痕。船身殘骸南方為引擎。殘骸情況尚不影響航道。鐵礦砂分布區的岩塊上有少數珊瑚，如花環肉質軟珊瑚、鹿角珊瑚的小群體生長。

圖 40、船身區大型殘骸 (20081006 船身)  
(資料來源：本研究)

圖 41、船身區大型殘骸與其表面  
附著生長的珊瑚 (20050517 船  
身)

圖 42、船身區大型殘骸與其表面  
附著生長的珊瑚 (20081006 船  
身)

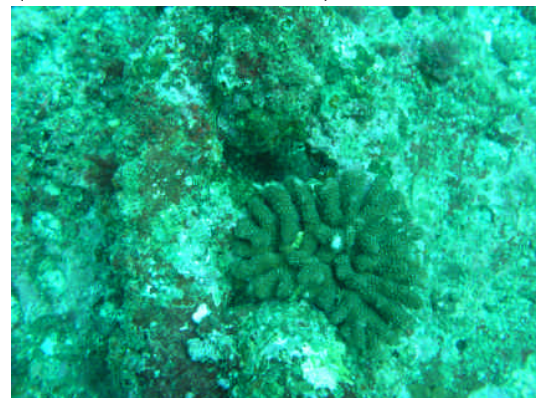
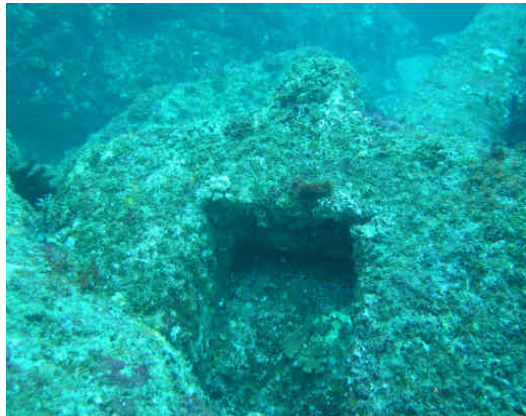
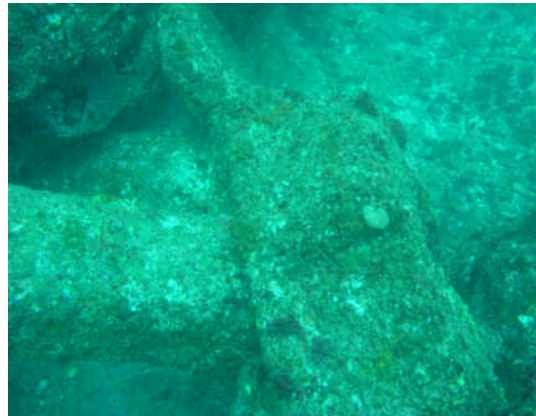
圖 44、錨鏈 (20081006 船身)

圖 46、錨鏈與其表面附著生長的  
珊瑚(20081006 船身)

圖 49、錨與其表面附著生長的珊瑚(20050512 船身)  
(資料來源：本研究)

圖 50、錨與其表面附著生長的珊瑚(20081006 船身)  
(資料來源：本研究)

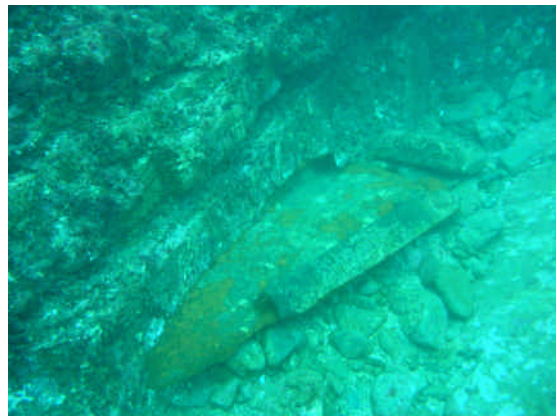
除了調查比較阿瑪斯號殘骸的變化之外，潛水調查人員也在近岸珊瑚礁區、阿瑪斯號的引擎區殘骸、船身殘骸和鄰近海床區進行監測線拍照調查(圖 53、54)，也觀察海底階梯狀岩石對殘骸移動的可能影響(圖 55、56)，同時留意著生在各區殘骸表面的各種珊瑚(圖 57 至 64)，以及殘骸附近活動的魚群(圖 65 至 67)，殘骸的銹蝕狀況(圖 68 至 71)，礦砂的分布(圖 72)。此外，在船頭區有發現數株正在白化中的珊瑚(圖 73、74)，造成原因尚不清楚；以及船身殘骸附近有廢棄的船錨(圖 75)和廢棄魚線纏繞在珊瑚群體表面(圖 76)，顯示有捕魚活動在此海域進行。

圖 55、龍坑外海海底的階梯狀岩石  
海床  
(資料來源：本研究)

圖 56、停滯在階梯狀岩石海床的  
小殘骸  
(資料來源：本研究)

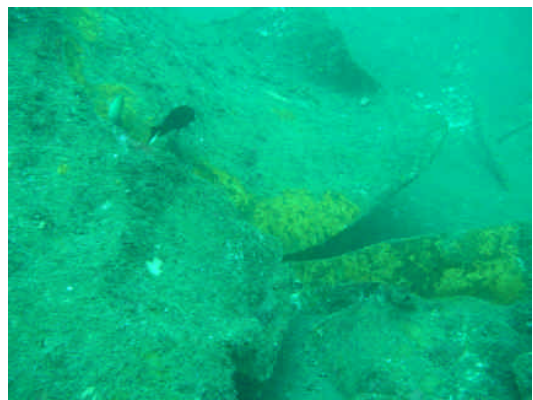
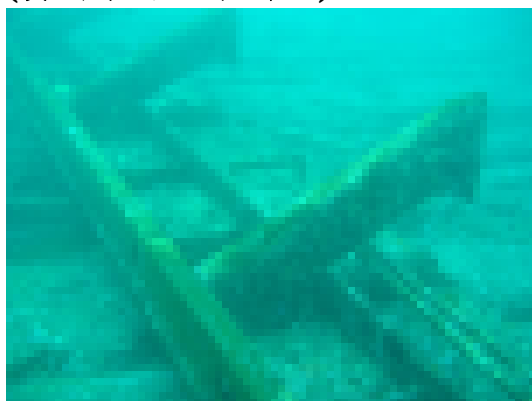
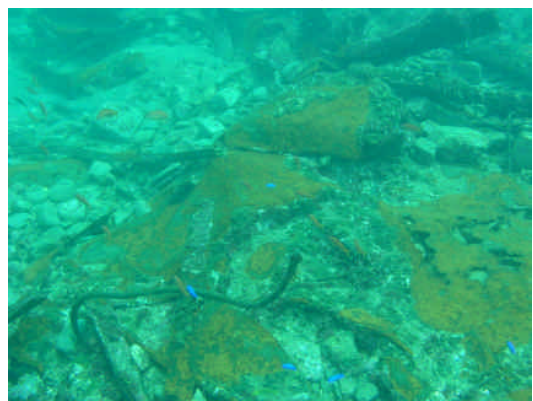
圖 68、船板殘骸鏽蝕情形  
(資料來源：本研究)

圖 69、船板殘骸鏽蝕情形  
(資料來源：本研究)

圖 70、船板殘骸鏽蝕情形  
(資料來源：本研究)

圖 71、船板殘骸銹蝕情形  
(資料來源：本研究)

由於阿瑪斯號船隻殘骸仍棄置在近岸珊瑚礁和海底岩石海床區可能因颱風或強勁風浪造成破損和移動而對海域生態和珊瑚礁資源造成不利影響以及因船隻銹蝕鐵銹溶於海水中引起生態改變，因此建議定期進行龍坑海域底棲群聚與阿瑪斯號殘骸的持續調查監測。

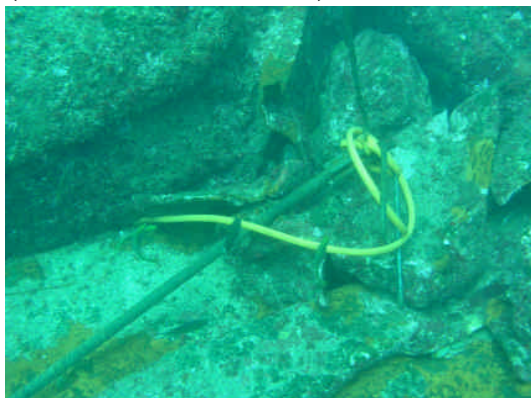
圖 75、船身殘骸附近的棄置船錨  
(資料來源：本研究)
