99年度「墾丁國家公園龍坑海域底棲群聚與阿瑪斯號殘骸的生態監測」

國立海洋生物博物館

國立東華大學海洋生物多樣性及演化研究所

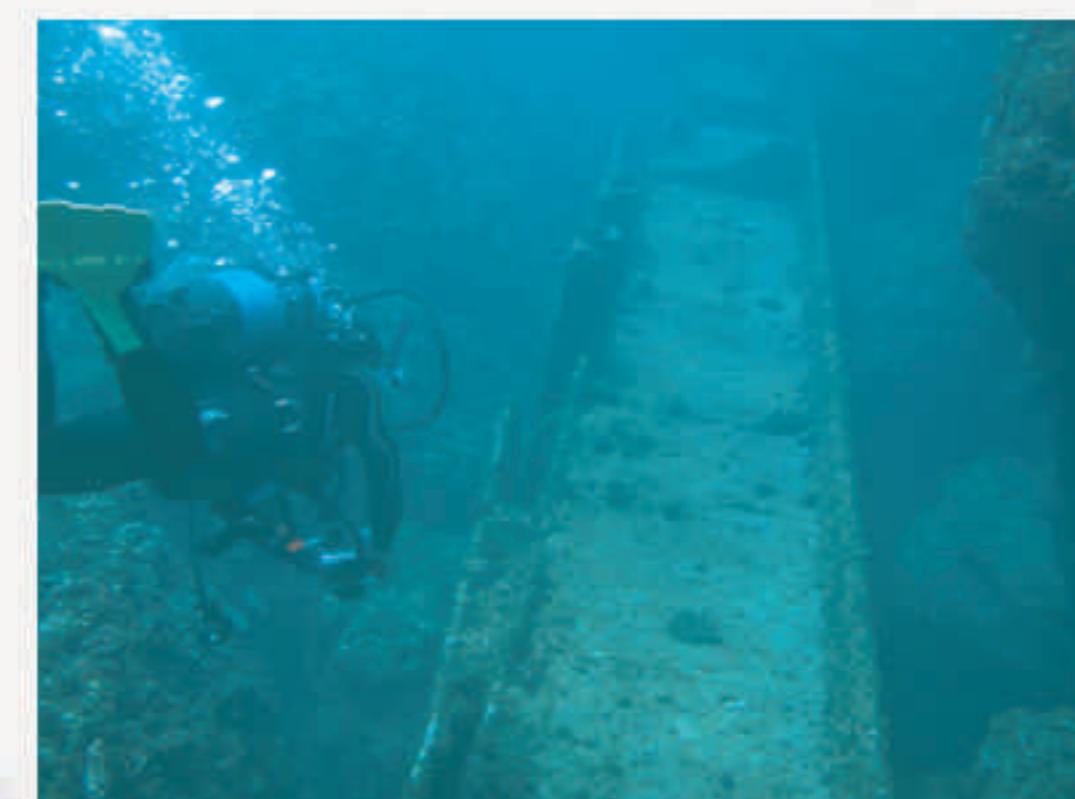
整體而言，龍坑海域的阿瑪斯號殘骸尚維持穩定。此外，各區殘骸表面經常有許多大型藻(圖2)和各種珊瑚(圖3)附著生長；少部份殘骸呈現輕微鏽蝕狀況(圖4)，可能與受強勁海流晃動殘骸使彼此表面刮磨有關。

圖2、5號艙蓋殘骸表面有許多大型藻附著生長。

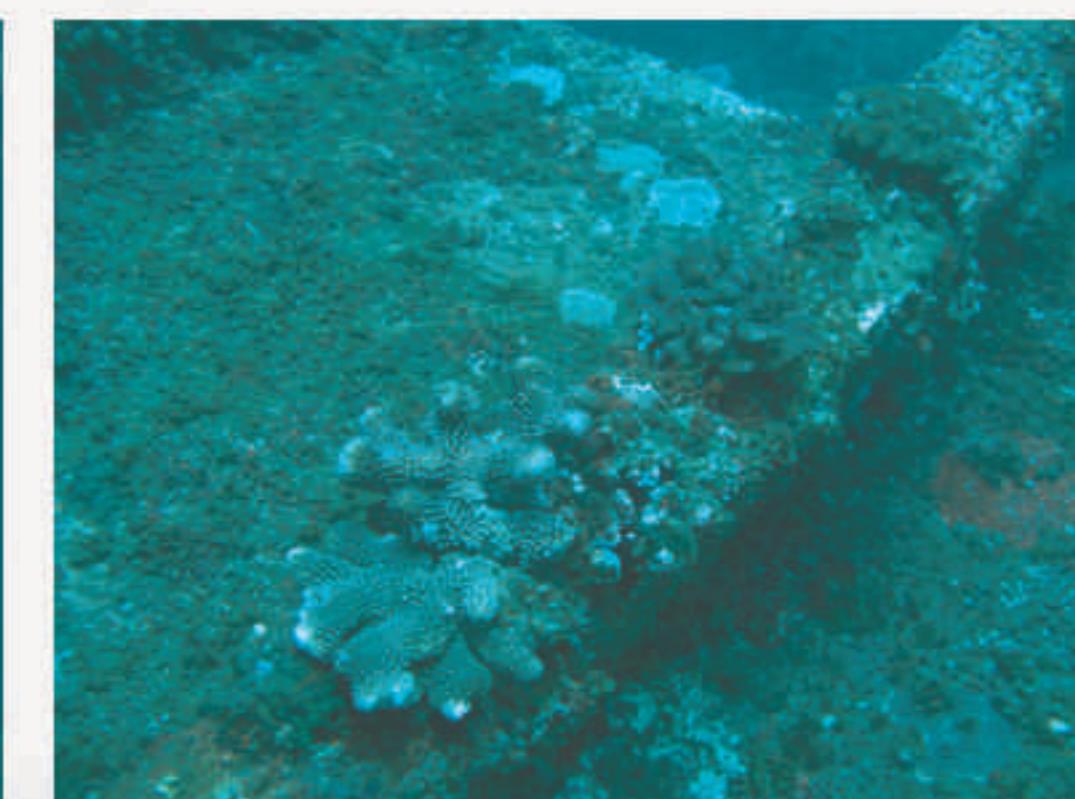
圖3、著生在船板殘骸的珊瑚。

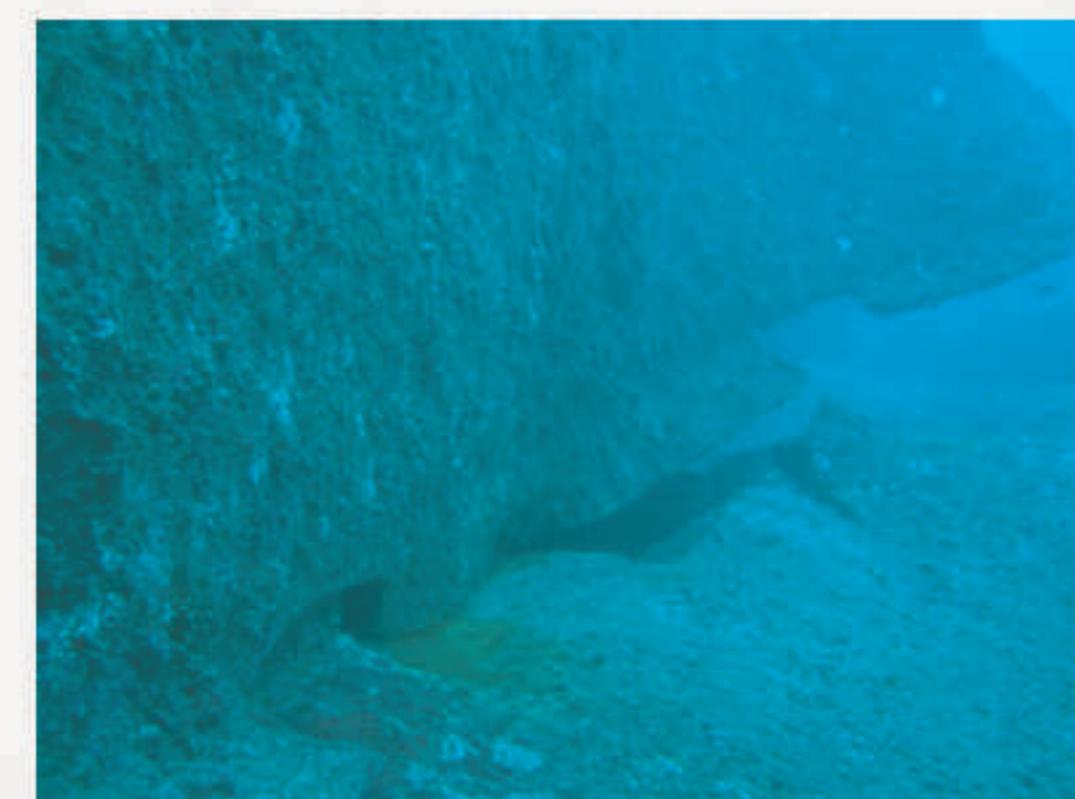
圖4、鏽蝕的阿瑪斯號船板殘骸。
