玉山國家公園玉山主峰線至八通關-東埔步道沿線之地形地質演變分析及解說
資料調查規劃

Analysis of Evolution and Planning of Explanatory
Data on Geomorphology and Geology for the Yushan
Main Peak to Patungkuan- Dong Pu Trail area in
Yu-Shan National Park

受委託者：國立交通大學

內政部營建署玉山國家公園管理處

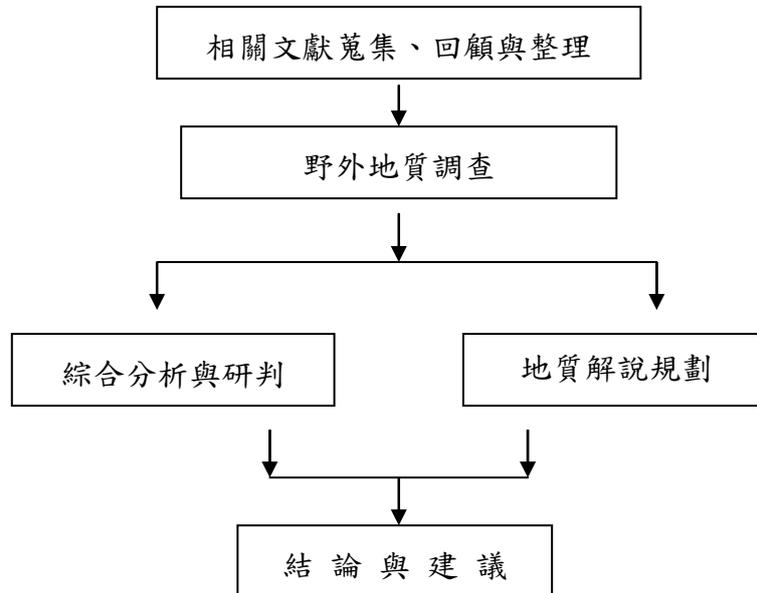
圖 2-1 計劃執行步驟流程圖

本計劃執行之步驟如圖 2-1 所示：

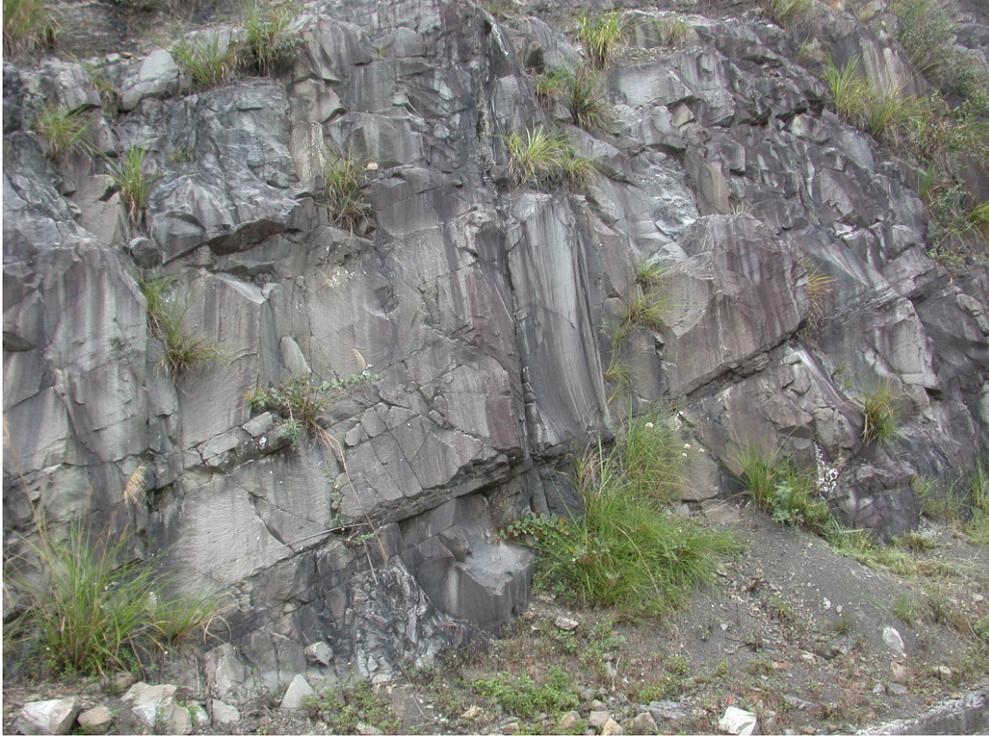
照片 2-1 南庄層砂岩

本計劃工作調查重點擺在玉山—八通關步道和八通關—東埔古道沿線地質調查。其主要地質特徵及分布可分為三個地質區（Geologic Terranes）為：1. 中新世未變質沉積岩區，分布於東埔-塔塔加連線以西，主要岩性為砂岩、深灰色頁岩，或砂頁岩互層，屬於南莊層（如照片 2-1 及照片 2-2 所示）。2. 古第三紀變質板岩系的新高群，從塔塔加至以玉山以東接近八通關範圍，玉山主峰層併入達見砂岩（如照片 2-3 所示）。3. 中新世亞變質板岩系之廬山層出露於觀高以東地區附近。

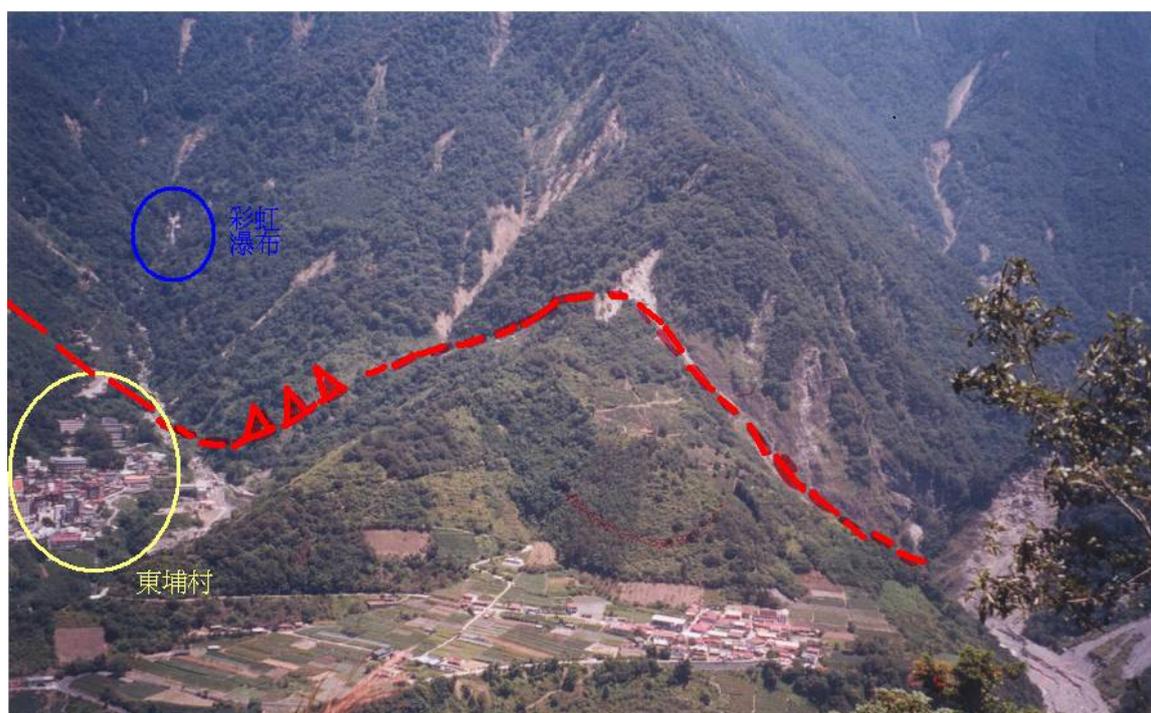
照片 2-4 陳有蘭溪斷層

在進行野外地質調查之前，擬蒐集調查區內的地形圖、地質圖及文獻、航空照片，地質災害等相關文獻，以供後續研究參考。本研究將以本團隊於 91 年完成的「玉山國家公園集集大地震後東埔玉山區地形地質調查與構造地質分析之研究」成果為基礎進行進一部的調查，包括航空照片判釋及野外地質調查等。航空照片地形現象判釋成果，例如斷層、層跡、水系、侵蝕等，將標示於二萬五千分之一地質圖上，以提供野外地質調查及綜合研判參考。針對調查範圍內步道沿線則利用現有航空照片基本圖為底圖，並以上述地質分區，進行詳細的補充地質調查，包括：岩層的岩性、地質構造及分布（如照片 2-4 所示）、重要露頭的手持式 GPS 定位、不連續面位態、崩塌地及分布、潛在危險邊坡及分布。

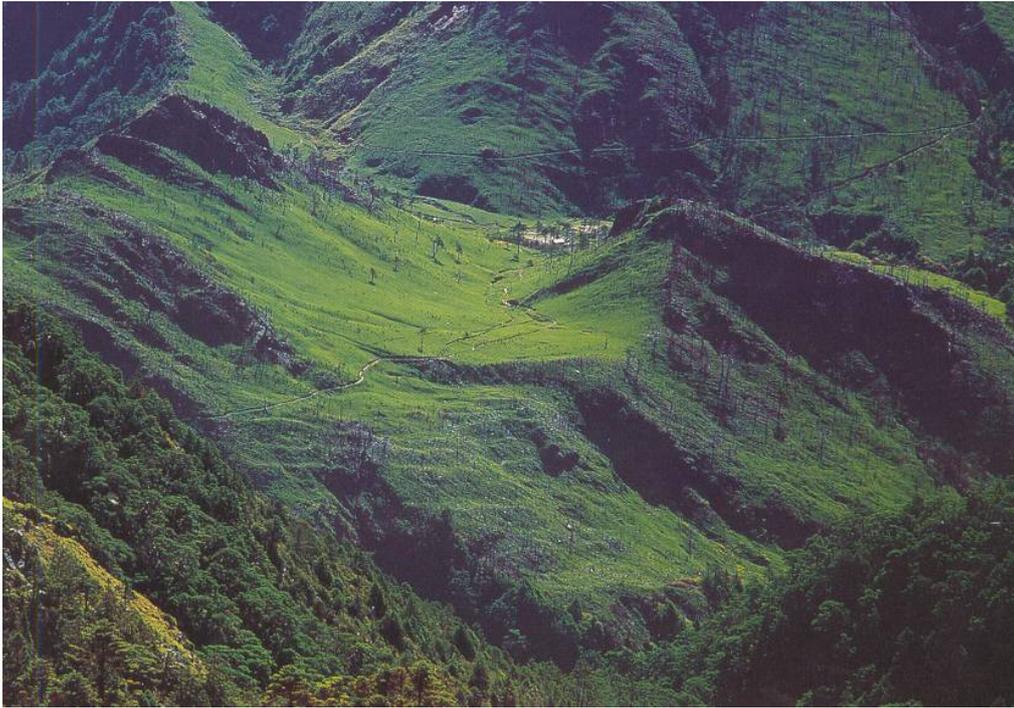
照片 2-5 八通關地區的古河道及環型丘
(簡敏男攝於 1993 年)

形地質調查與構造地質分析之研究」報告中提及古地形面之存在、後期地殼變動及河川襲奪現象。其環形丘地形（如照片 2-5 所示）及河川襲奪地形特徵（如照片 2-6 所示）因拍攝現場之限制，無法對整個水系對地形發展之控制作一整體表現描述。本研究將試圖藉由 DTM 圖檔，利用其俯覽角度與立體呈現，明顯呈現古地形面與近期河川侵蝕等地形特徵。如照片 2-10 所示，八通關地區之環形丘、斷頭河及金門峒斷崖等地形景觀皆一覽無遺。

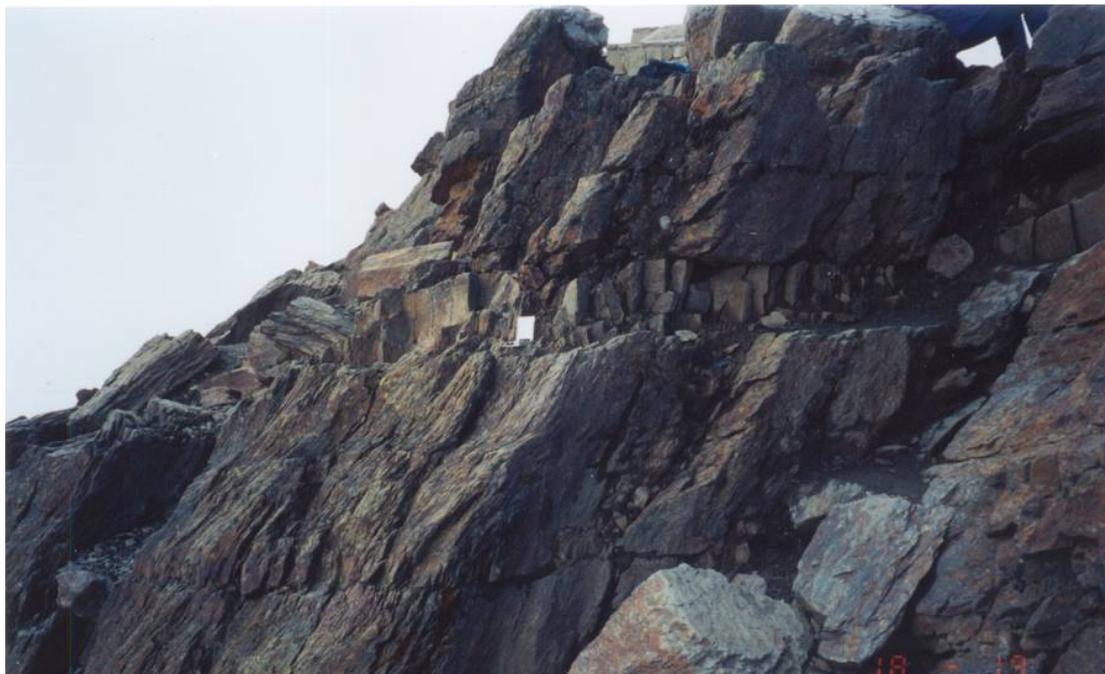
照片 2-7 玉山頂上的變質粉砂岩及夾於其內的變質細砂岩
(此露頭顯示岩層近乎水平，而劈理面近乎垂直，且在不同岩性呈現折射現象。)

1. 塔塔加鞍部登山口
2. 大峭壁
3. 玉山山頂岩塊（如照片 2-7 及照片 2-8 所示）
4. 金門峒斷崖
5. 陳有蘭溪向源侵蝕八通關草原（如照片 2-9 所示）
6. 觀高坪-陳有蘭溪斷層
7. 父子斷崖
8. 東埔登山口
- 9.

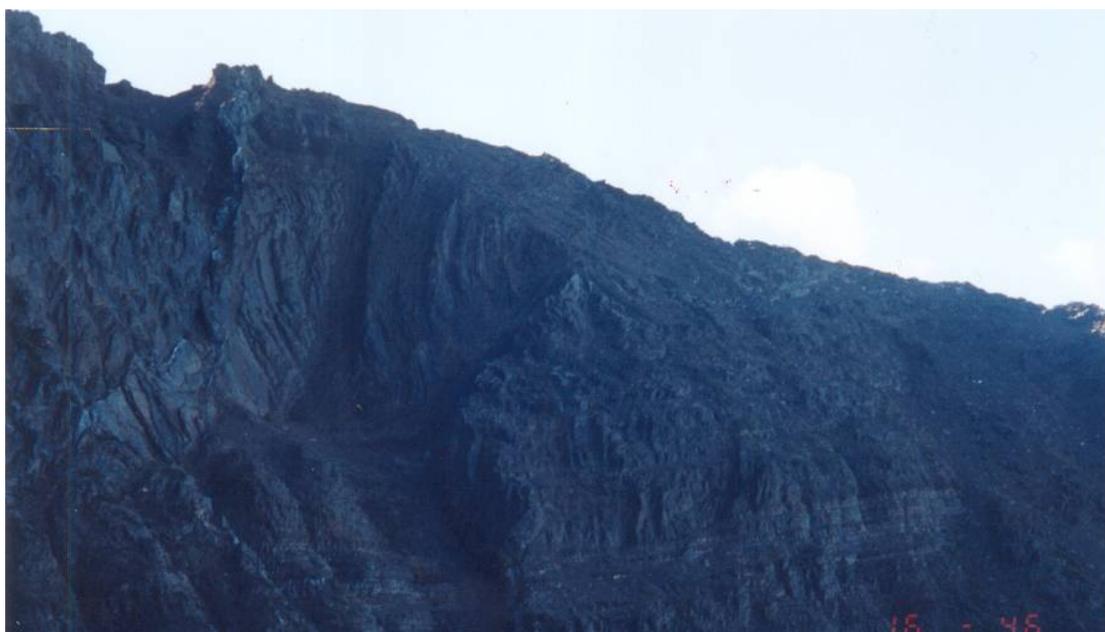
照片 2-8 玉山往東南方向稜線上出露之向斜構造
(發育於板岩內的劈理面近乎垂直)

從排雲山莊往玉山頂路程約 2.5 公里，沿線大部分為碎石坡，僅局部出露板岩及變質砂岩與板岩互層狀，在玉山頂出露的岩層在變質砂岩含量上明顯較高，有時呈現似厚塊狀變質砂岩。由玉山向東南延伸的稜線露頭，可明顯地看出一褶幅數百公尺的緊密向斜構造，其西翼岩層近乎水平，而東翼岩層則近乎垂直，配合所觀察之劈理面與層面位態關係，可瞭解本區的褶皺模式已達到板岩系中同斜褶皺 (Isoclinal folds)。

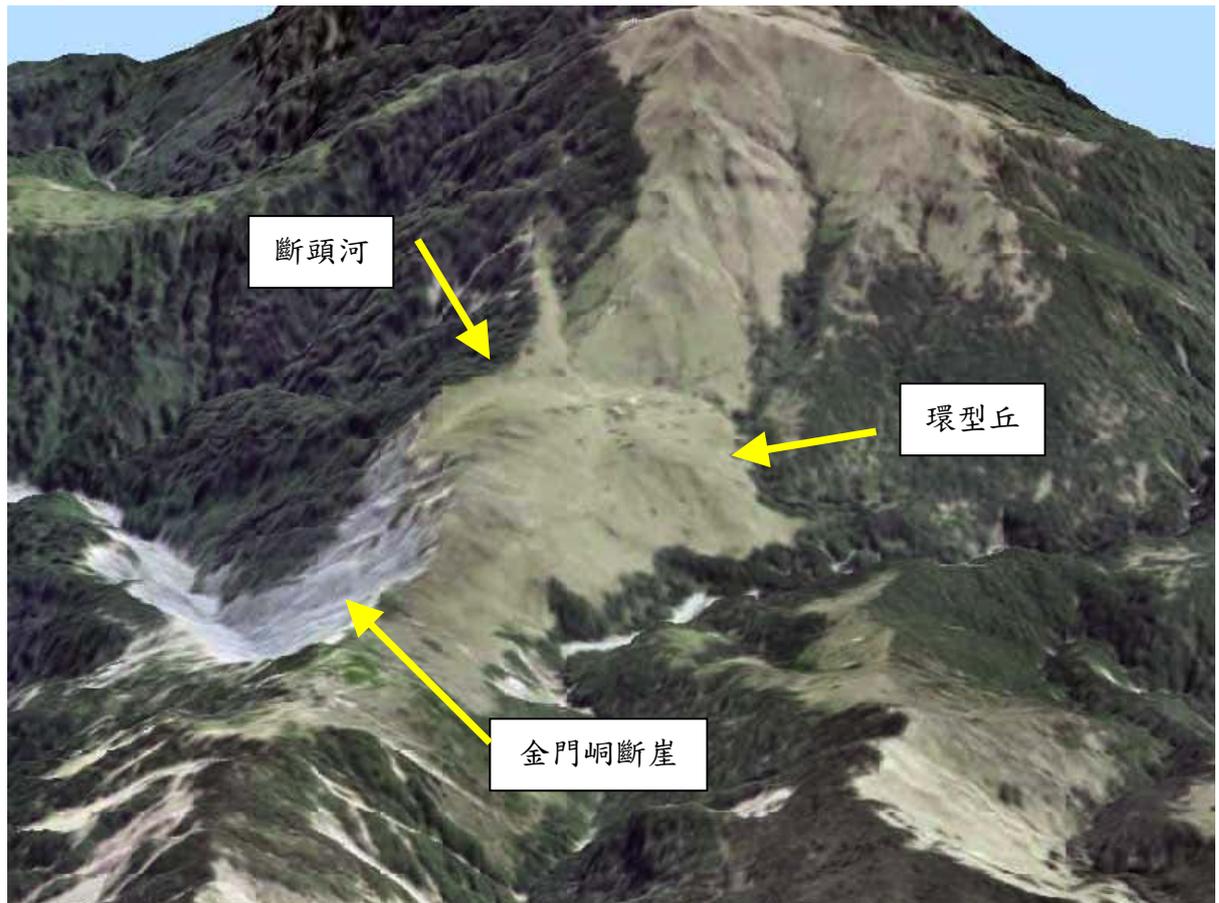
照片 2-10 DTM 圖檔-八通關地區之環形丘、斷頭河及金門峒斷崖

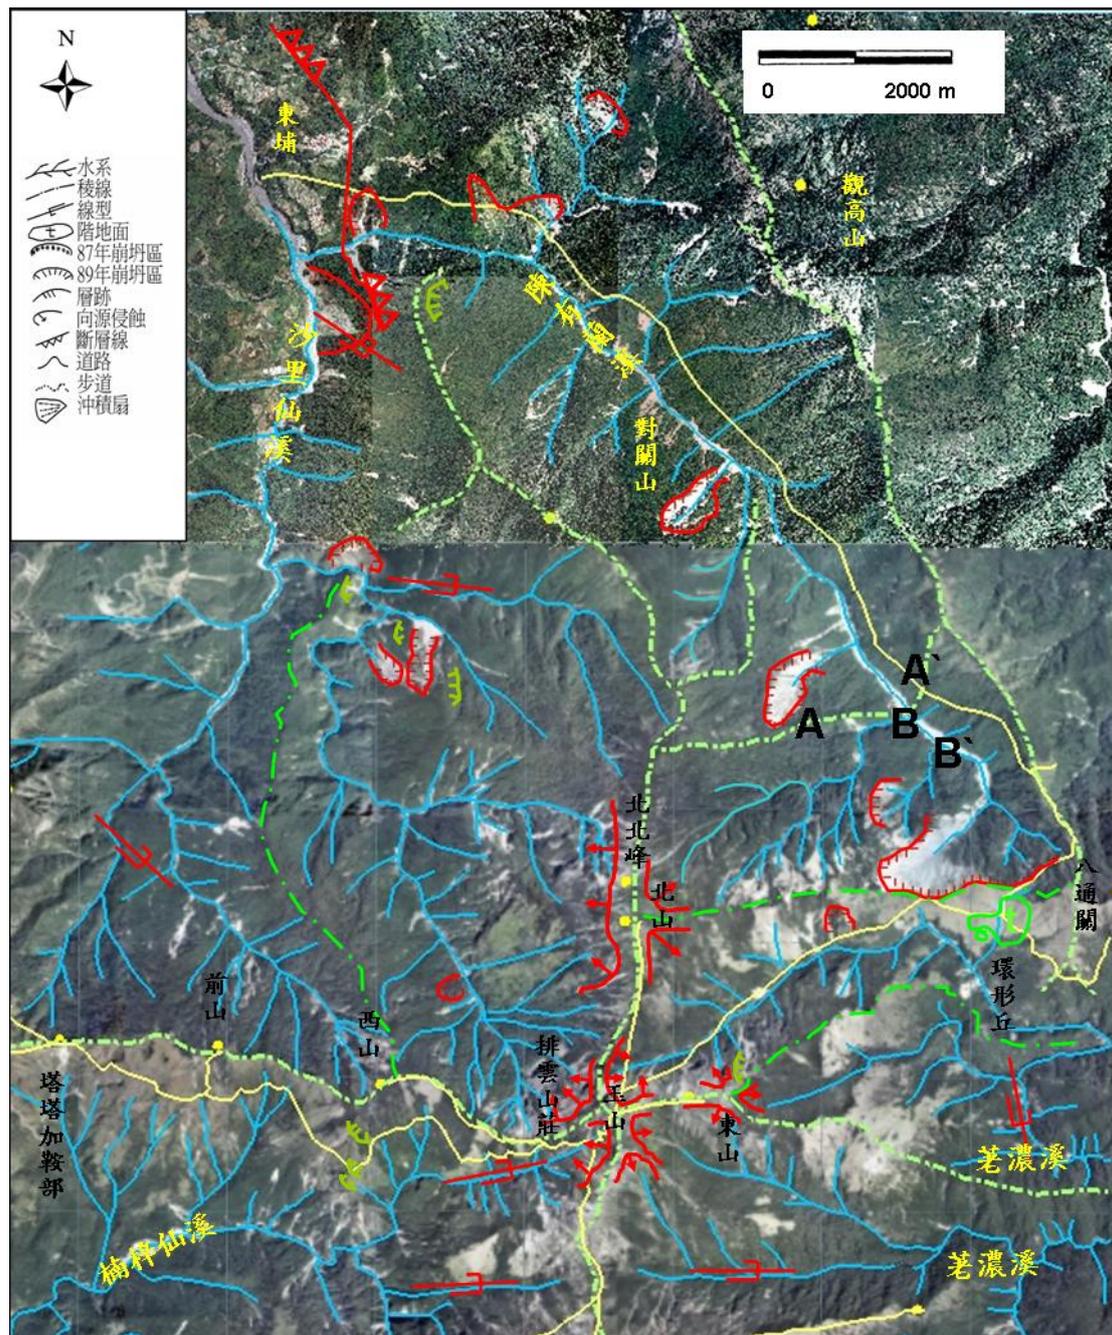
圖 3-1 塔塔加-玉山-東埔地區航照判釋成果圖

一般航照判釋成果分水系、岩層層跡、線性分析、地形面發育現況、及崩坍地等五項陳述。判釋成果亦須經野外驗證，再加以分析確認。茲將判釋成果（如圖 3-1 所示）敘述如下。

水系發育主要由岩性、地質構造、氣候、地殼活動及原本存在之古地形面控制。陳有蘭溪中、上游流路大致呈東南流向西北方向，上游河道相當平直，與沙里仙溪會流後，河道略有曲流現象。陳有蘭溪水系大致呈樹枝狀，水系密度屬中低密度，顯現水系的發育受地質構造及岩性的影響不大。沙里仙水系大致呈南北流向，水系大多呈樹枝狀，水系密度屬中密度。沙里仙溪河道大部分都非常平直，僅中游附近有一主要支流河道呈現明顯的曲流，研判其可能是承襲古河道下切的掘鑿曲流，部分也受到岩性及地質構造所控制，因此在這部分水系密度較其他地方為高。

最值得注意的是八通關—玉山一帶的水系，此一地區水系屬荖濃溪源頭部份，其地形高度在兩千五百公尺至四千公尺之間，但其水系卻呈現老年期地形特有的曲流現象，而水系也呈現格子狀水系，水系密度更呈現高密度狀，種種特徵顯示本區水系受岩性及地質構造的控制而發育，與前述幾條河流水系完全不同。

大。加上板岩硬化及板劈理面發育，使層面不易顯露。另外，航照圖片上亦可看出大部分林木覆蓋良好，少有露頭出現。玉山主峰、東峰、北峰一帶岩盤裸露，黑白相間的變質砂岩與板岩岩層，可直接看出岩層分佈情形，航照研判時可看到東峰的岩層呈現向斜構造現象。

本次航照判釋在陳有蘭溪及沙里仙河流域，存在的線型較少，此現象與本區快速的抬升有關。玉山—八通關之間的水系表現出格子狀水系，主河流兩側均有垂直主河道的支流發育，形成非常顯著且緻密的線性。由現場劈理面及節理面的觀察及量測，本區水系的發育應是受這些地質弱面所控制。

本次航照判釋，陳有蘭溪及沙里仙河流域地區部分，只在東埔附近有新增的崩坍地，但其規模均不大，現場的觀察結果為表層風化岩盤及表土向下滑落。而其他較具規模的崩坍地在地震前均已存在，地震後崩坍規模並無明顯增加。值得一提的是本區向源侵蝕所產生的崩坍地規模相當大，其中以陳有蘭溪源頭的金門峒大斷崖最為明顯；陳有蘭溪上游河床上堆滿砂石，即是源頭附近三、四處大崩坍提供的砂石來源，加上上游水流無力帶走而殘留所致。

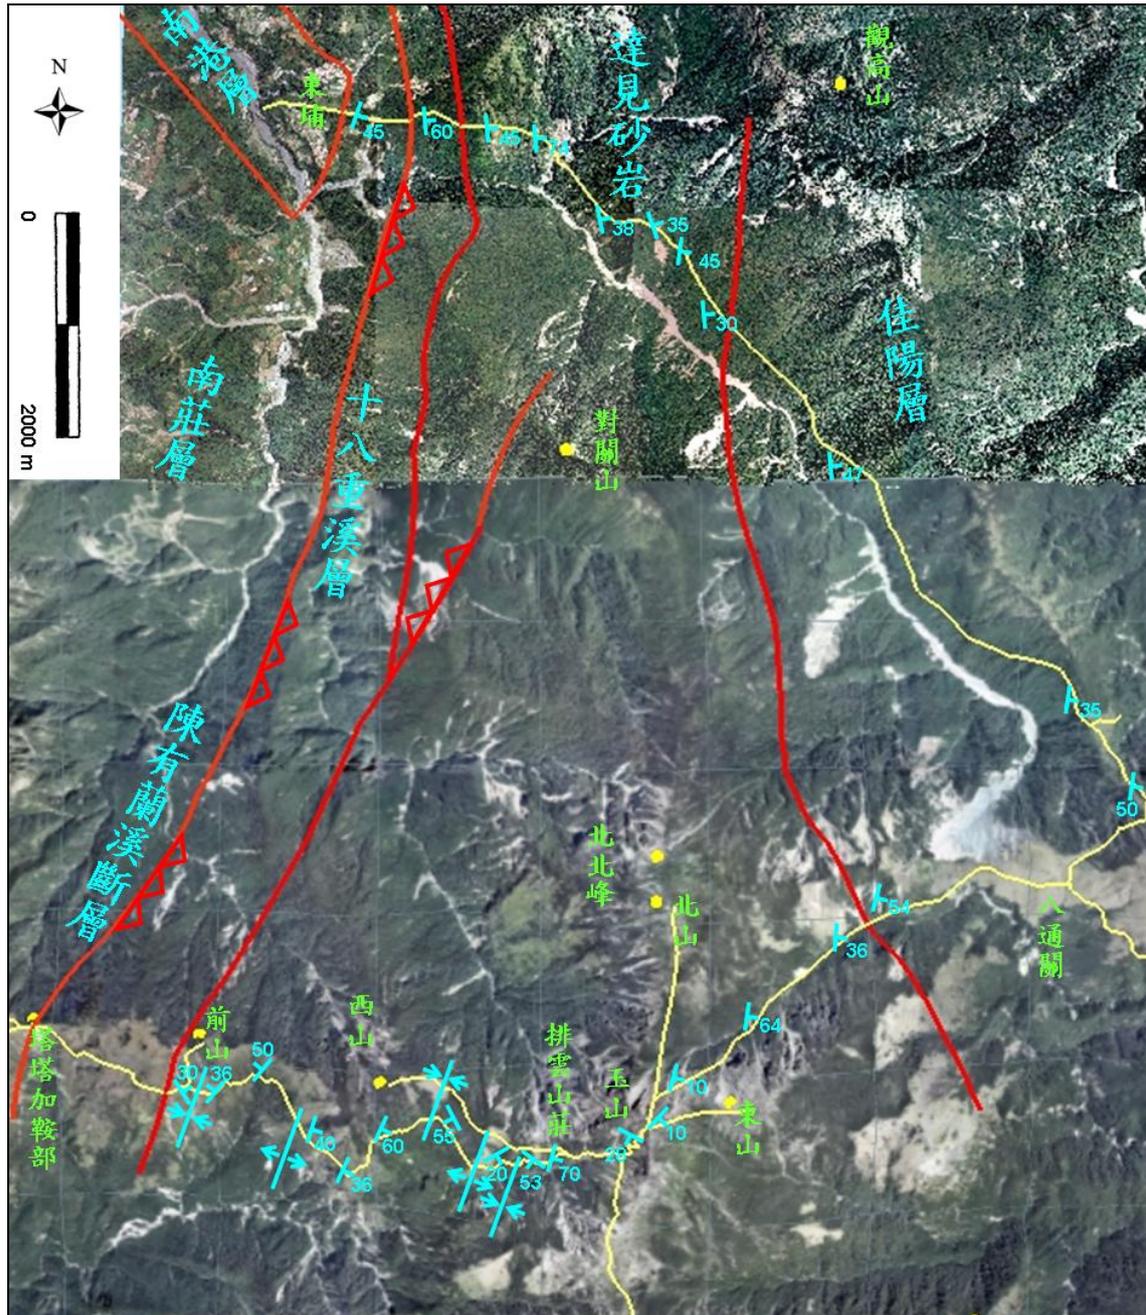
圖 3-2 塔塔加-玉山-東埔地區地質簡圖

本計劃針對塔塔加—玉山—八通關步道及八通關—東埔古道執行詳細路線地質調查，並綜合民國 91 年之「玉山國家公園集集大地震後東埔玉山區地形地質調查與構造地質分析之研究」提出初步地質調查成果。主要工作為記錄步道沿線露頭情況、岩性、層面、劈理面及節理位態、沈積構造、化石及生痕情況、崩塌情形，並研判可能存在之地質構造及性質。除了記錄上述地質現象外，本報告亦以一系列的相片，試圖保留完整的沿線地質資料。並以列表方式紀錄沿線各種地質現象（見圖 3-2 及附錄一）。

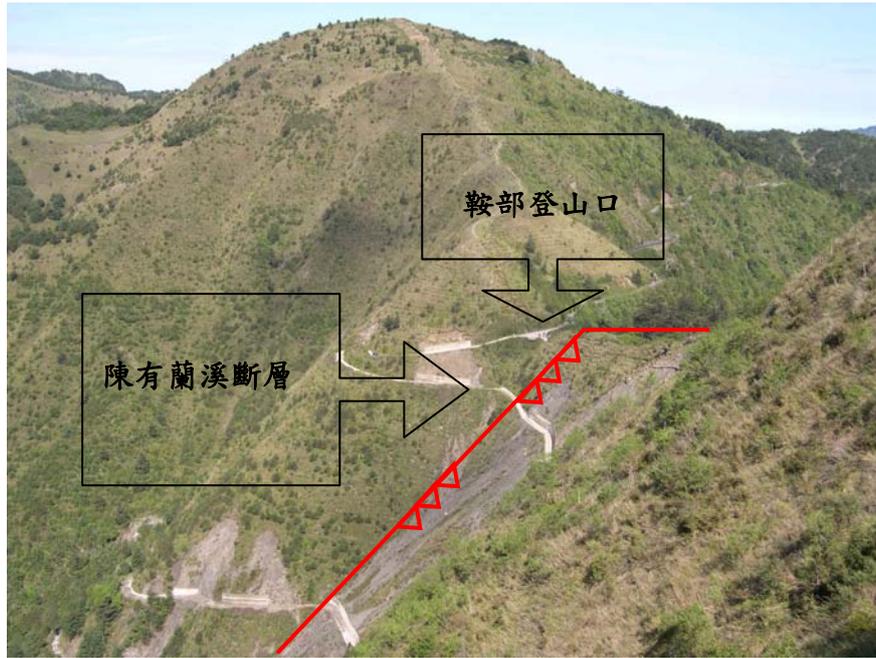
塔塔加鞍部東西兩側出露之岩層分屬於西部麓山帶之沈積岩層及雪山山脈之輕度變質岩。照片 3-1 是整個鞍部地區之鳥瞰圖，照片顯示陳有蘭溪斷層通過鞍部地區，西側之鹿林山屬於南莊層岩層分布區，東側出露的則為十八重溪板岩區。照片 3-2 拍攝位置在鞍部西南側，出露之岩層屬南莊層之砂頁岩互層，其岩體受斷層影響，顯得相當破碎。照片 3-3 是斷層東側出露之十八重溪層板岩，因受斷層錯動影響，岩體內多剪動破碎帶，加上板岩易受其內劈理面解壓風化影響，碎裂成碎片，形成規模不小的崩塌地。

照片 3-1 由玉山步道照塔塔加鞍部及鹿林山
陳有蘭溪斷層通過鞍部地區，斷層西側為南莊層砂岩互層，東為十八重溪層頁
岩。斷層通過附近地區破碎，易形成崩塌地。

The strata on the west and east sides of the Ta-Ta-Chia saddle are the western foothill sedimentary rocks and slightly metamorphosed rocks of the Xue-San Ridge, respectively. Figure 3-1 is the top view of the saddle area. It shows that the Chenyulanchi fault passes through the saddle. The strata of the Lulin Mountain on the west side of the saddle is the Nanchang Formation. The strata on the east side of the saddle is slate of the Shihpachunchi Formation. Figure 3-2 was taken from the southwest side of the saddle. The outcrops exhibit alternating sandstone and shale of the Nanchang Formation. The rocks are fractured due to faulting. Figure 3-3 shows the outcrop of the slate of the Shihpachunchi Formation. The rock mass is highly fractured due to faulting and tensional jointing of unloading as well as weathering. Extensive collapsed slope is a consequence of the fractured slates.

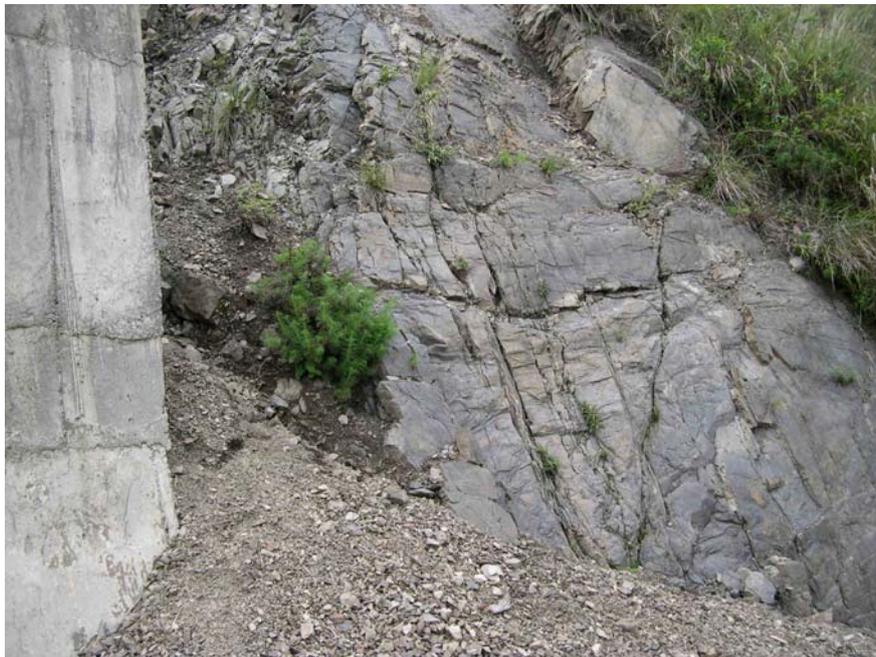
照片 3-2 塔塔加鞍部往楠梓仙溪林道沿線出露之南莊層岩層
岩性以砂頁岩互層為止。此處岩層受陳有蘭溪斷層影響，岩體顯得相當破碎。

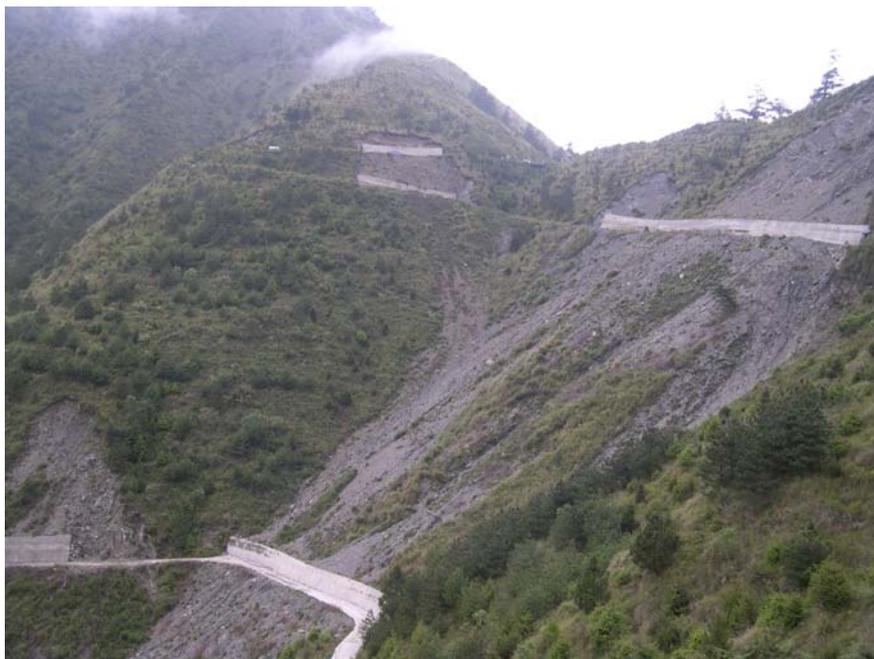
照片 3-3 塔塔加鞍部東側出露之十八重溪層板岩
此處岩體受斷層錯動影響，岩體相當破碎，加上岩層易受劈理影響，解壓風化成
碎片，形成崩塌地。

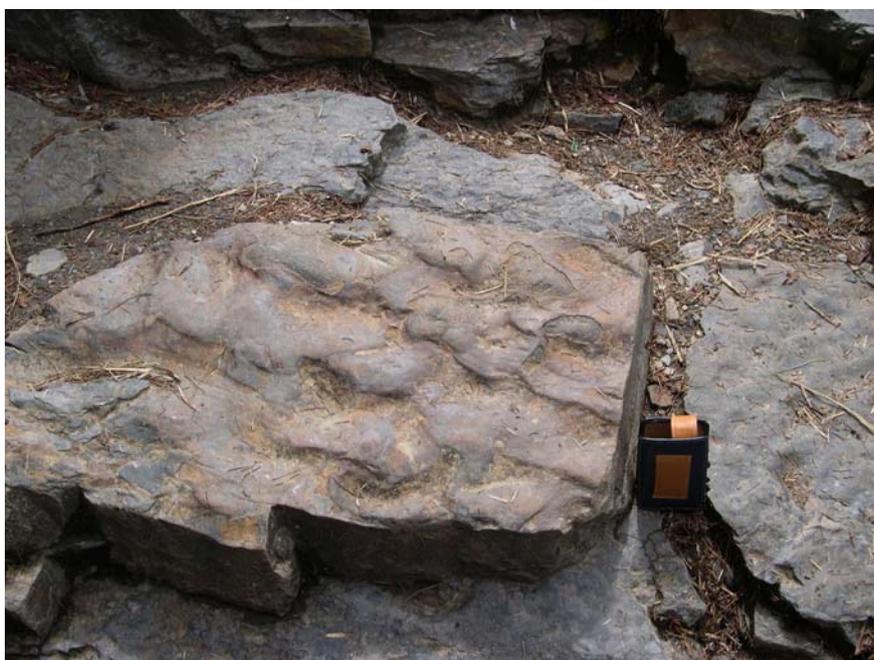
照片 3-4 達見砂岩之岩層面上有波浪沈積構造（Ripple mark）
顯示此類岩層於海底堆積而成，且當時水流流動痕跡保存於砂岩面上。

structures (Figure 3-4) and lebensspuren (figure 3-5) could be observed. Water flow drove fine sands and left ripple marks in the sediment. Ocean creatures' activities also leave some trace fossils on rock.

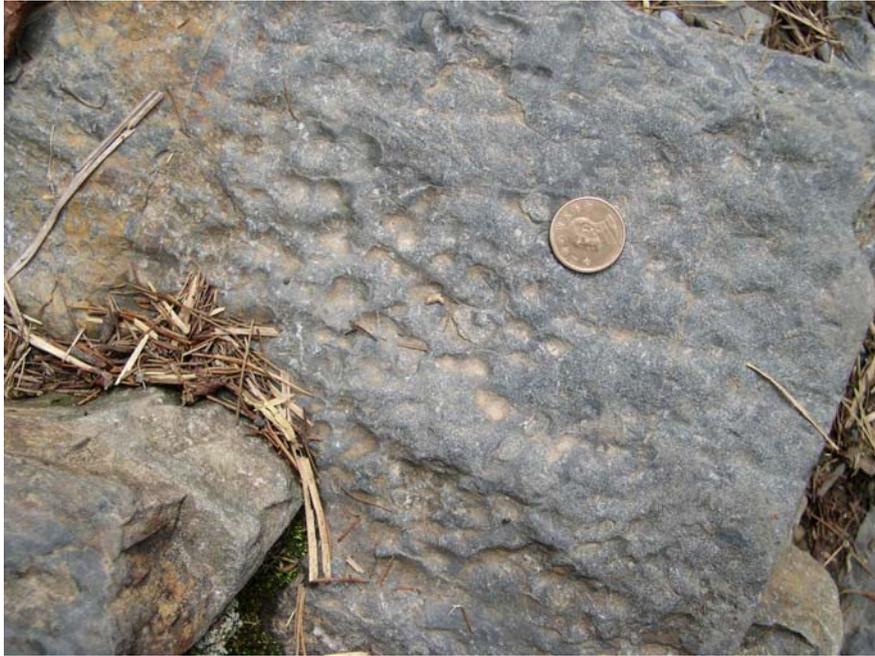
照片 3-5 變質砂岩面上有生物遺留下之痕跡
生物遺留下之痕跡 (Trace fossils) 顯示此類岩層在海底下沈積。

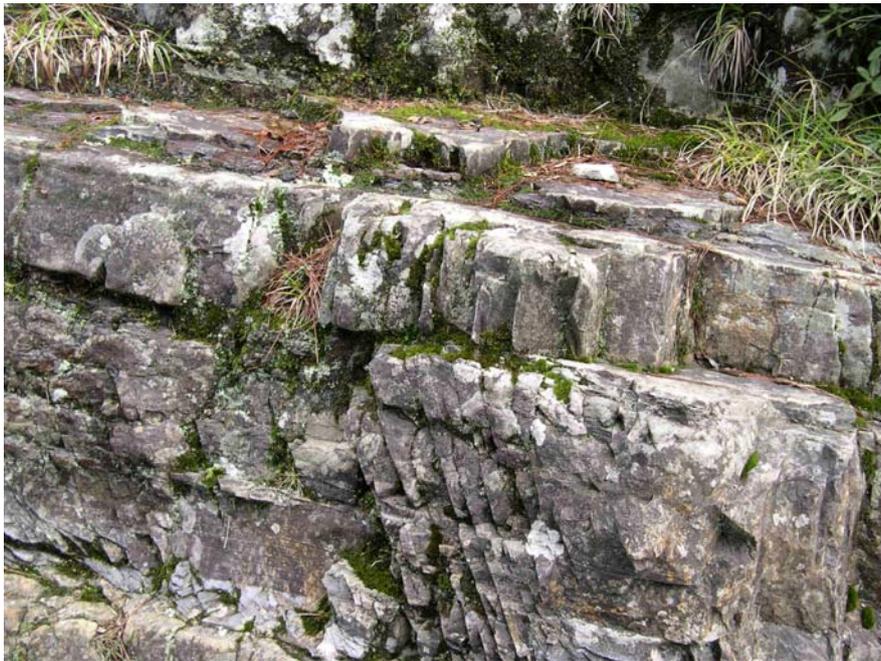
另外，在附近層狀變質岩露頭處（照片 3-6）出現近乎水平之層面。此類變質砂岩之岩性相當堅硬，組成物質以石英顆粒為主，不易生成劈理面，但偶而會有破裂劈理面出現（fracture cleavage），其劈理面位態與板岩之劈理面位態相近。

照片 3-6 層狀變質砂岩之層面
層面近乎水平，局部地區受變質作用影響，出現一組裂面發達（間距僅 2 至 3 公分）之破裂劈理面(fracture cleavage)。

Besides, outcrop of the adjacent layered metamorphic rocks (Figure 3.6) shows horizontal bedding. The metamorphosed sandstone is very hard and since its major composition is quartz, it does not form cleavage easily. Nevertheless, it sometimes does show a few fracture cleavages. The orientation of the fracture cleavages of metamorphic sandstone is close to that of the slates.

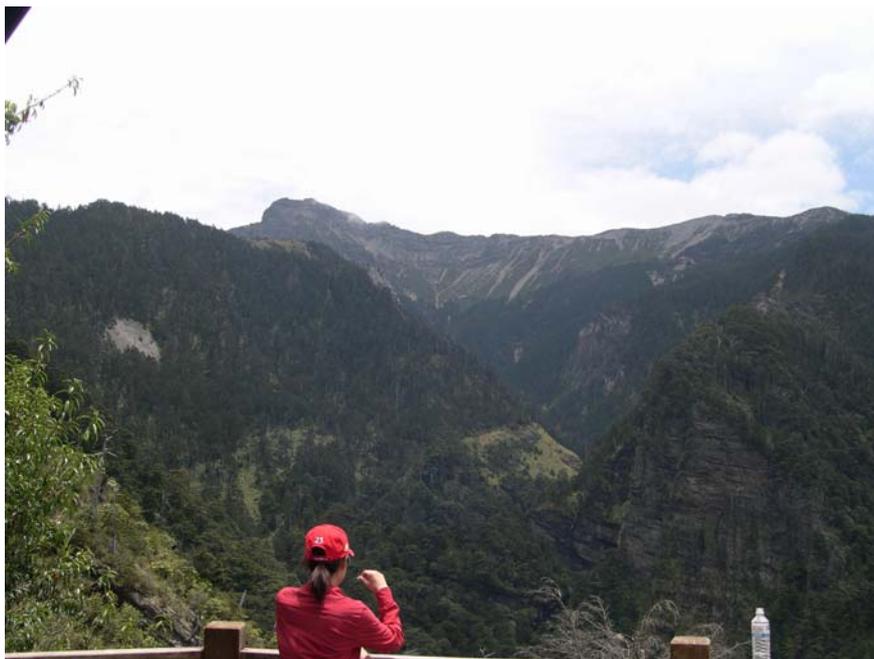
照片 3-7 玉山主峰與圓峰間之山嶺脊地區
此區呈現一弧形谷，似為一大冰斗，其大部分以被河流向源侵蝕破壞。

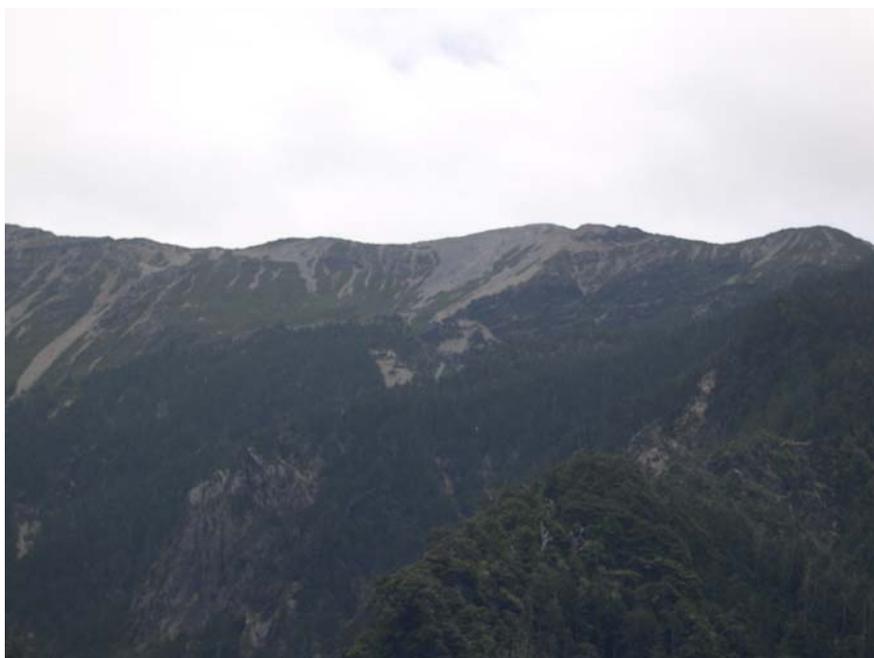
照片 3-8 圓峰下風弧形凹槽
凹形狀甚為平順，似為冰河期遺留下之冰斗地形。

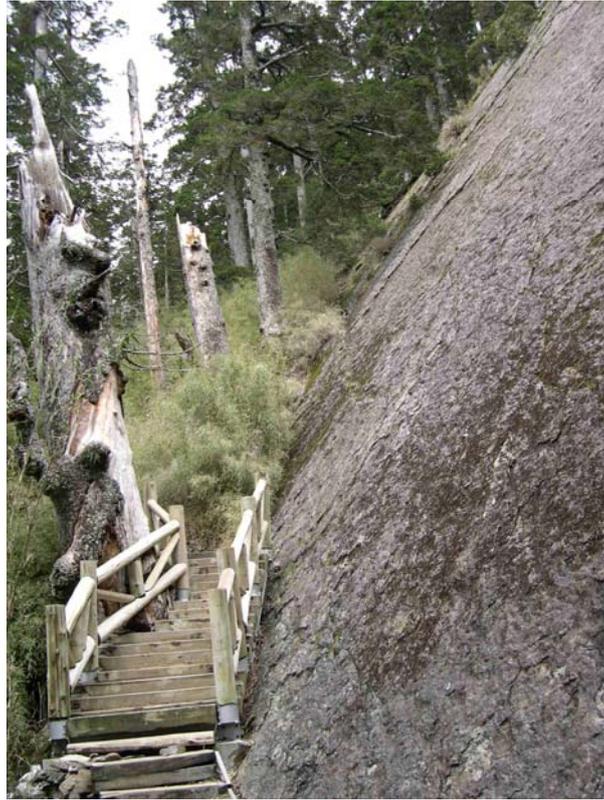
本解說點附近之峭壁均由陡峭的變質砂岩層所形成。大峭壁的岩層是屬於達見砂岩上段的岩層，岩性主要以板岩為主夾有厚至薄層的變質砂岩層。這些岩層是由水平堆積的沈積岩層，經過地殼變動，岩層受區域變質作用及構造運動的擠壓，產生褶皺及斷裂，而在褶皺構造的兩翼，岩層常形成高傾斜角度，在受到河流的侵蝕沖刷後，易形成所謂的順向坡（dip slope）地形。當岩層的基腳被河流侵蝕流失後，上方的岩層常順著層面下滑，形成大面積的峭壁面，本區之大峭壁即是一例（見照片 3-9）。

照片 3-9 玉山步道沿線顯現之大峭壁地形
大峭壁地形其主要由陡峭之變質砂岩面所構成。

The cliff is formed by precipitous metamorphosed sandstones from the Tachien Sandstone. The rock is mainly composed of slate interlaced with thin to thick layers of metamorphic sandstones. It originated from layered sedimentary rock and later was subjected to regional metamorphism and tectonic compression resulting in folds and fractures. Along the two wings of the fold, rock layering is steep. Once the slope toe was eroded by the action of river incision, the rock layer above the toe would slip

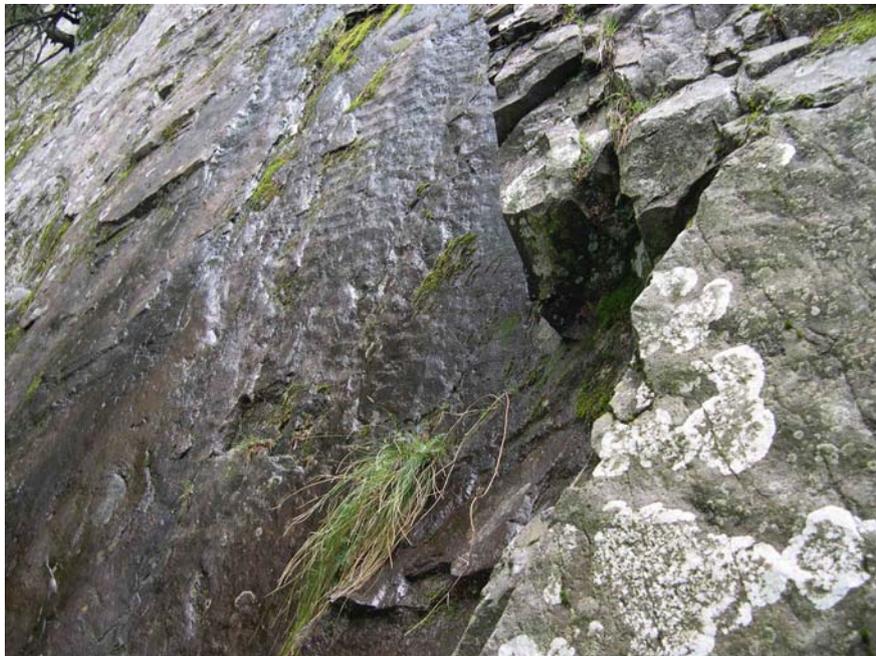
照片 3-10 大峭壁變質砂岩面上所呈現之波痕沉積構造

There are some ripple marks and sedimentary structures exposed on the bedding plane of the cliff (see Figure 3-10). Based on the marine fossils found in these rocks, the rock formation must have been formed offshore of shallow ocean about 40 million years ago. The Plio-Pleistocene Taiwan orogeny is responsible for the uplift to the present elevation of more than 3000 meters.

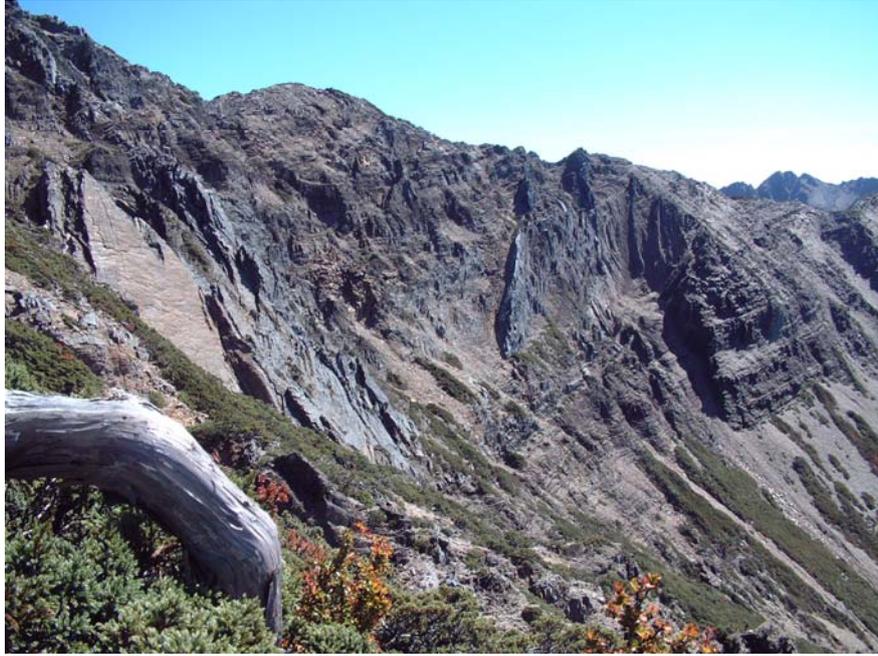
本解說點對面的山脊顯露出一個向斜構造及一個背斜構造（見照片 3-11），顯現整個地區曾受過強烈的擠壓褶曲及斷裂錯移，照片 3-12 及顯示上述之背斜構造被錯移呈現二個背斜構造塊體，而這二個錯移面因磨擦破裂，致使融解之石英脈填充其中，形成堅硬抗風化之石英脈，因此遺留下二條岩脈狀（Dike）之岩體，突立於斷崖面上。

照片 3-11 玉山頂至圓峯嶺脊出露之向斜及背斜構造。

The ridge face here shows a syncline and an anticline structure (Figure 3-11). This region was subjected to strong deformation with folding and faulting. As observed in Figure 3-12, the anticline structure has been displaced, apparently

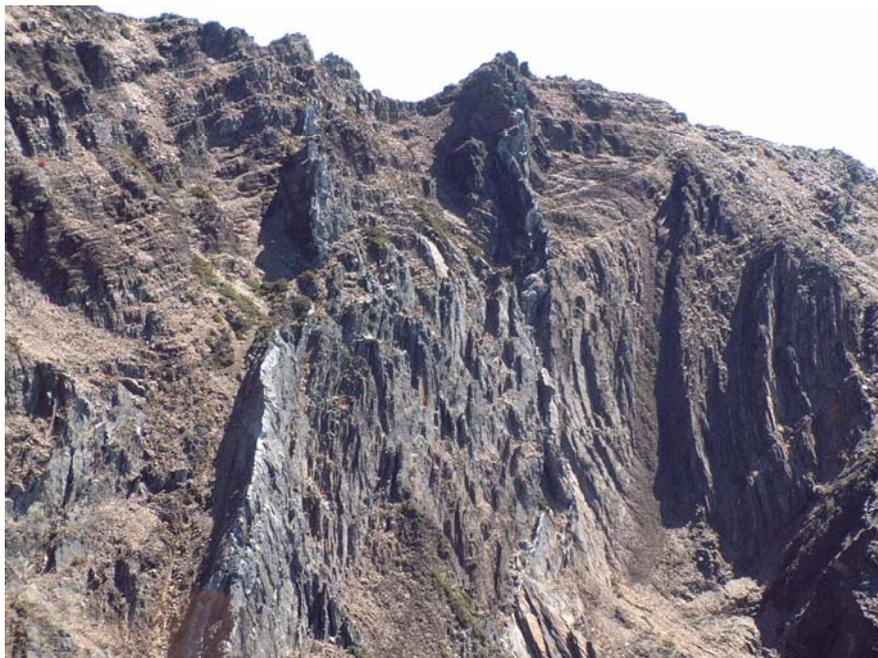
照片 3-12 上圖中之背斜構造被兩條岩脈狀(Dike)石英脈所切斷錯移。

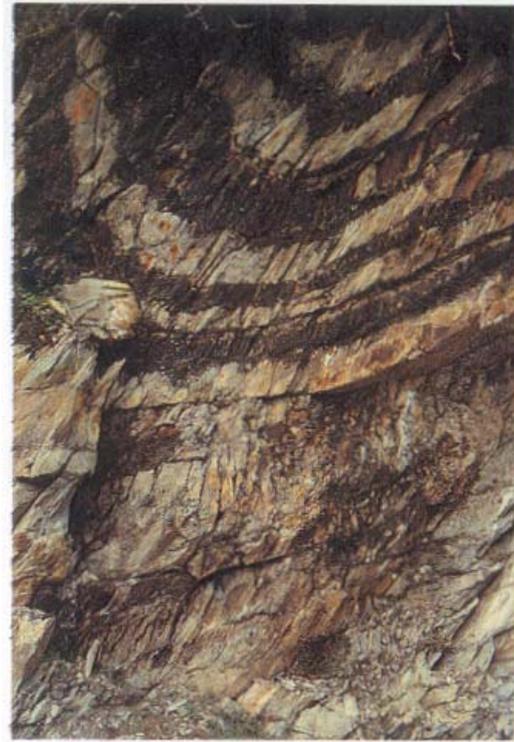
由上述地質現象，可想像三、四百萬年來，菲律賓海洋板塊持續碰撞著歐亞大陸板塊，使深埋於地下的達見砂岩受到擠壓褶曲及斷裂，加上溫壓力的升高，產生變質作用，岩層變的相當堅硬緻密，更有劈理面之生成及石英脈充填於張裂隙之間；其中劈理面之形成主要由片狀及條狀礦物垂直主應力方向發育所致，照片 3-13 是南橫公路上所見之向斜構造，其劈理面與軸面大致平行，切割向斜構造內之岩層成片狀。今日玉山聳立於群山中，其成因是蓬萊山運動造成的擠壓褶曲及斷裂逆衝，使達見砂岩抬升至海平面上數千公尺，且於上升過程中持續地受到構造侵蝕沖刷，遺留下今日之地形地貌。

照片 3-13 南橫公路天池附近岩壁所出露之向斜構造
該向斜構造其內發育之劈裡面與軸面平行，似將此向斜構造剝切成切千萬塊。

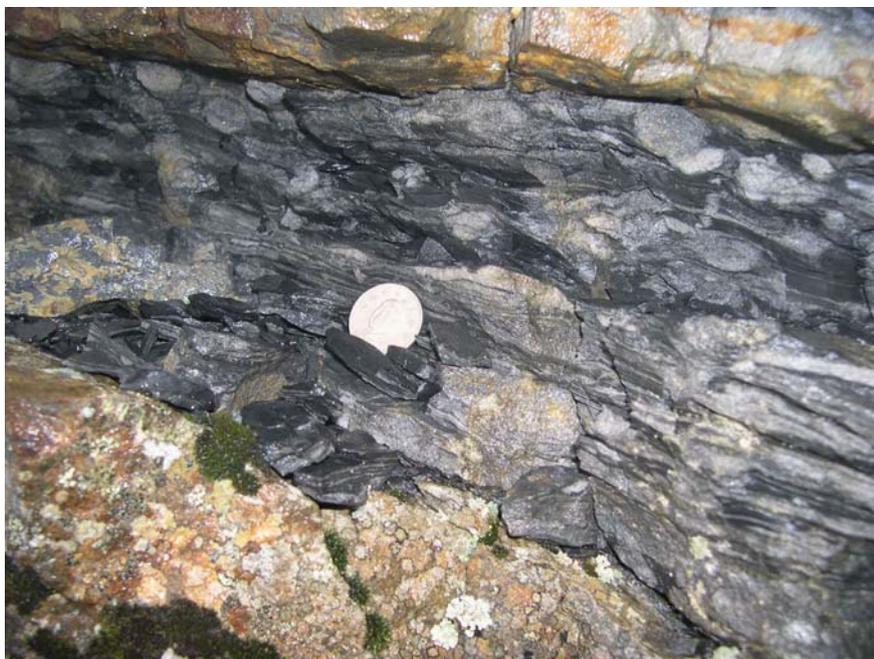
照片 3-14 玉山頂附近地區出露之岩層
該砂岩底部常有荷重鑄痕(Loading Cast)，而夾於岩層間的頁岩，也常見細紋狀砂層，此種潮汐流動造成的沈積構造亦是海底沈積的證據。

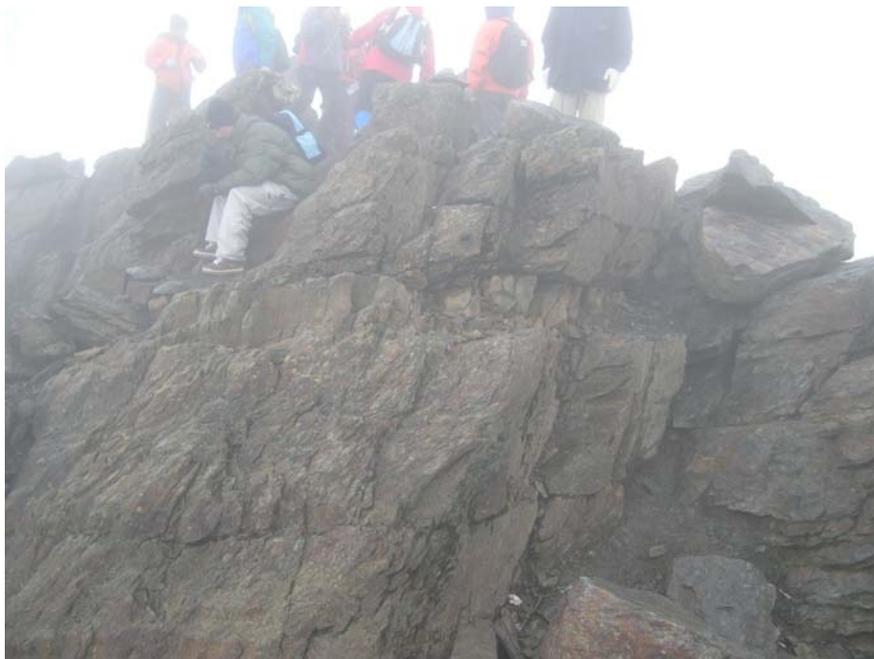
照片 3-15 玉山頂出現之板岩及變質砂岩(一)

依據化石的定年研究，玉山頂附近岩層是在始新世時期堆積的，也就是在四千多萬年前堆積於海底下。這些岩層沈積時之地槽持續地下沉，槽內堆積上萬公尺的砂泥層，經長期的壓縮及溫度升高，岩化作用更為明顯。及至蓬萊山造山運動期間（約三、四百萬年前至更新世），地殼變動擠壓褶曲，溫度及壓力增加而產生區域變質作用，這些砂泥層分別變為堅硬的變質砂岩及板岩。板岩內因礦物的重新結晶而有劈理面發育，照片 3-15 可清楚的看出水平的層面，但較陡立的劈理面已取代層面，成為板岩碎裂的主要不連續面。照片 3-16 依稀可見水平層面，劈裡面的發育已將原始堆積層面消滅殆盡。

山頂出現之板岩及變質砂岩可見一組緻密的劈裡面。此處岩石受風化影響，常沿劈裡面破裂。

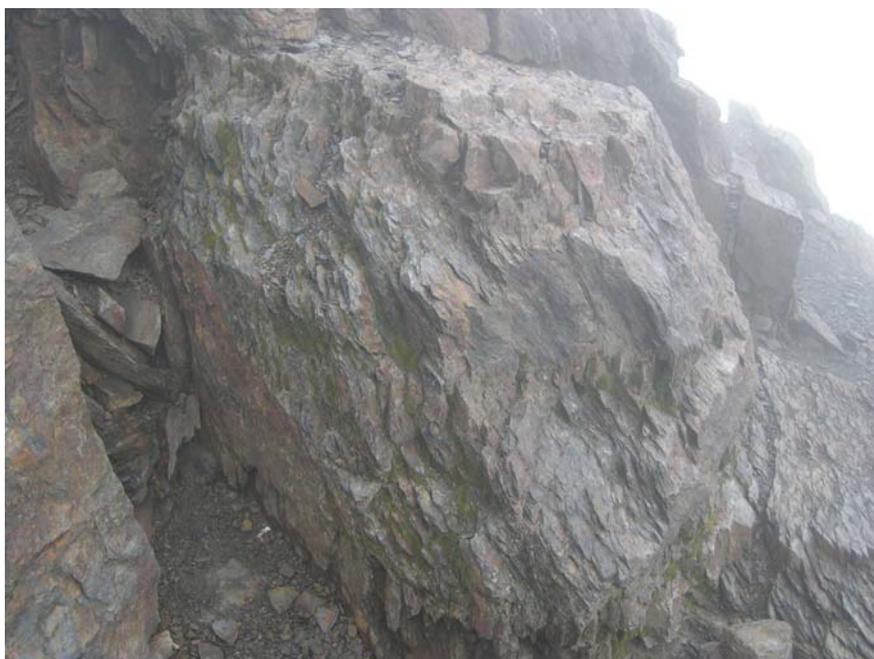
照片 3-16 玉山頂出現之板岩及變質砂岩(一)

此處岩層依稀可見水平的層面，板劈理面已取代層面，成為岩層之主要不連續面。

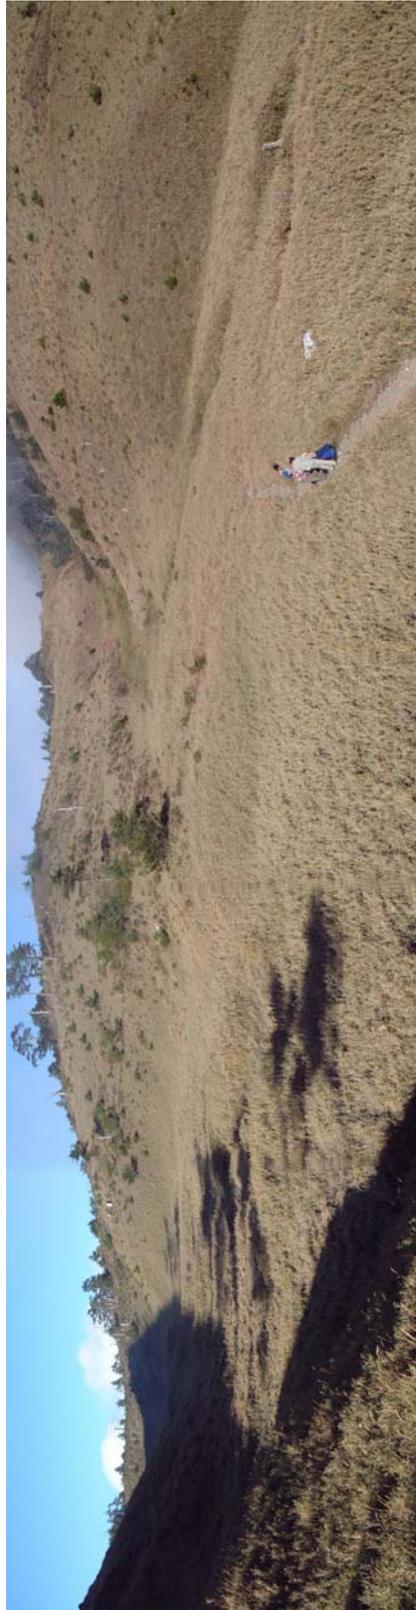
照片 3-17 八通關古河道

寬廣的古河道顯示八通關曾在古地形期時達到準平原面水系及地形特徵。

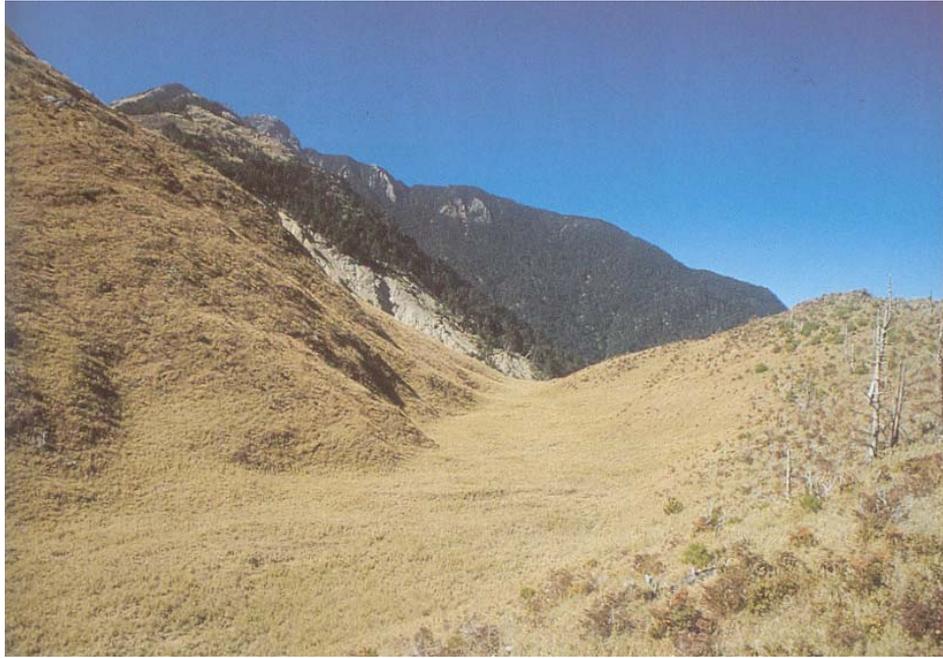
照片 3-18 古河道被陳有蘭溪襲奪

此照片顯示主河道受近期風化侵蝕之影響，呈現反向河現象，乾涸的河床於下雨時，水流將流入金門峒斷崖下方之陳有蘭溪。

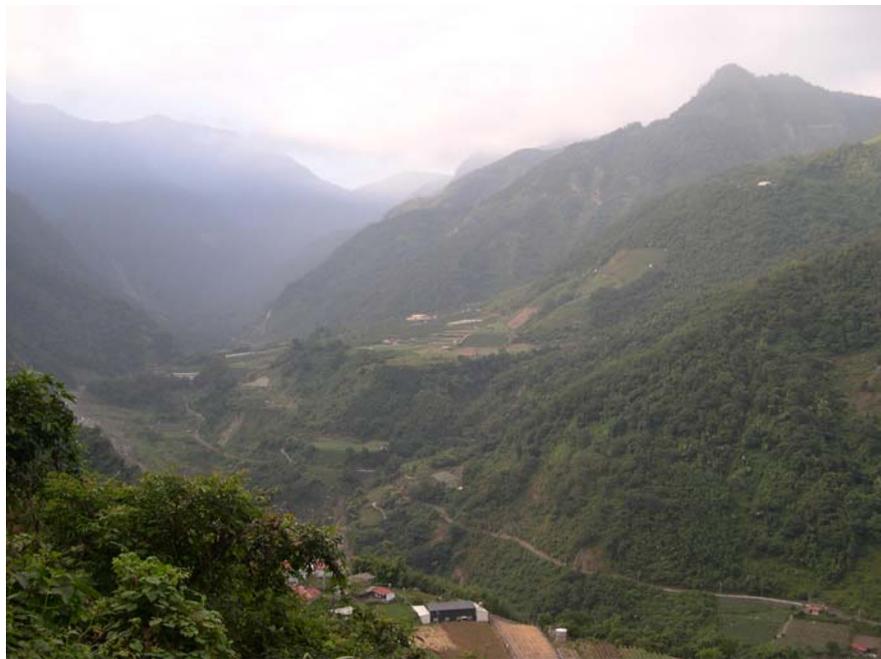
照片 3-19 陳有蘭溪及沙里仙溪匯流地區之階地面

東埔地區屬陳有蘭溪中、上游地帶，溪流之下切營力大於側蝕營力，因此僅在陳有蘭溪及沙里仙溪匯流地區存在著規模不大的階地面（照片 2-4 及照片 3-19），這些階地面以最高階者最為發達，其高出河床約一百公尺，在溪谷兩側均有發育，並以右岸地名稱為開高巷階地面。除此階地面外，已有二、三階較低之階地面，其崖高約數公尺至三、四十公尺。

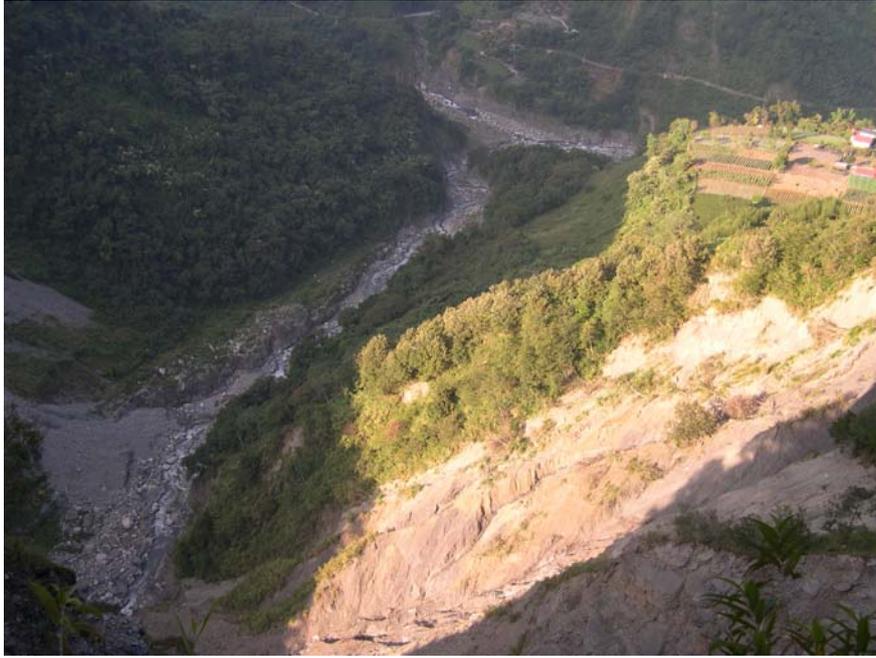
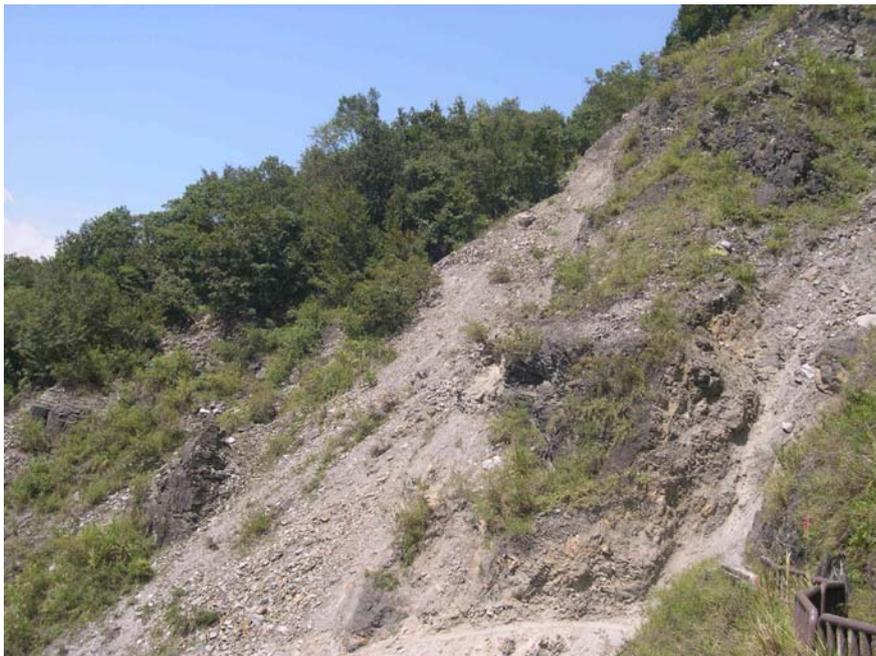
由登山古道往河床望，可見到陳有蘭溪斷層形成的崩坍地（見照片 3-20 及照片 3-21），此崩坍地露出斷層引起的破碎岩盤及黑色滑動泥，這些特徵即屬於斷層錯動所生成的斷層帶。由此斷層帶往陳有蘭溪下游河谷，可見到以頁岩為主的岩層露頭，這些岩層是未變質的台灣西部麓山帶沉積岩區，在此區被歸屬於中新世之和社層。而出露於斷層東側之岩盤則屬於輕度變質的板岩區，屬於始新世的十八重溪層。父子斷崖即位於十八重溪層板岩的西緣（見照片 3-22），此斷崖之成因主要為本區地殼的持續性抬升，相對於陳有蘭溪斷層西測之頁岩易受侵蝕沖刷，十八重溪層粉砂層板岩抗風化侵蝕能力強，因此形成高崇的山脊及稜線，而且其岩盤內主要的不連續面僅位態呈 N30E/45SE 的劈理面，因此其臨西南面及南面均相當穩定，形成高角度的邊坡或地形崖。現場的觀察，父子斷崖的邊坡破壞模式為翻倒破壞（toppling），其發生機制為陡峭的邊坡，因解壓風化影響，
