玉山國家公園玉山主峰線至八通關-東埔步道沿線之地形地質演變分析及解說
資料調查規劃

Analysis of Evolution and Planning of Explanatory
Data on Geomorphology and Geology for the Yushan
Main Peak to Patungkuan- Dong Pu Trail area in
Yu-Shan National Park

受委託者：國立交通大學

內政部營建署玉山國家公園管理處

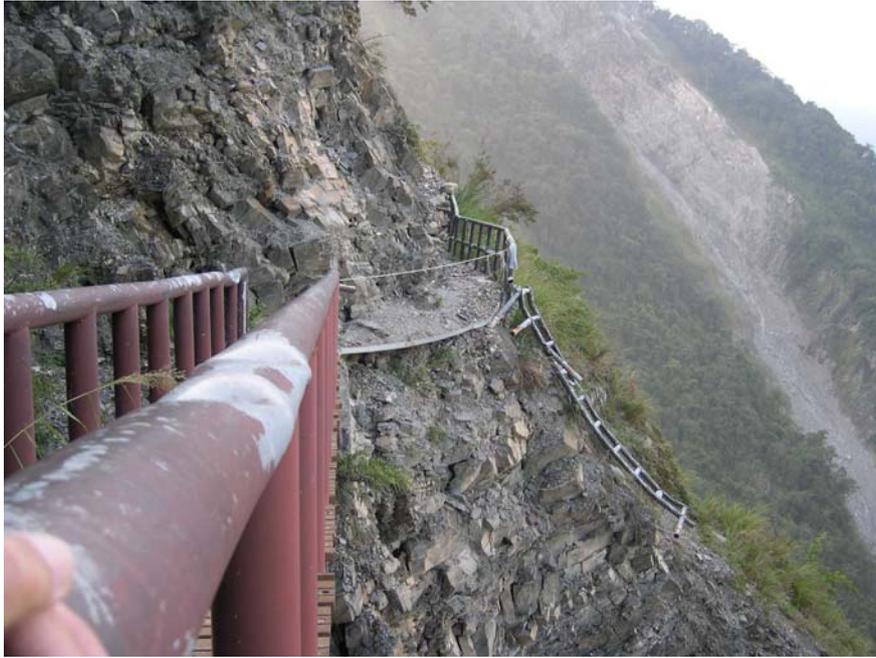
照片 3-22 父子斷崖

由登山古道往河床望，可見到陳有蘭溪斷層形成的崩坍地（見照片 3-20 及照片 3-21），此崩坍地露出斷層引起的破碎岩盤及黑色滑動泥，這些特徵即屬於斷層錯動所生成的斷層帶。由此斷層帶往陳有蘭溪下游河谷，可見到以頁岩為主的岩層露頭，這些岩層是未變質的台灣西部麓山帶沉積岩區，在此區被歸屬於中新世之和社層。而出露於斷層東側之岩盤則屬於輕度變質的板岩區，屬於始新世的十八重溪層。父子斷崖即位於十八重溪層板岩的西緣（見照片 3-22），此斷崖之成因主要為本區地殼的持續性抬升，相對於陳有蘭溪斷層西測之頁岩易受侵蝕沖刷，十八重溪層粉砂層板岩抗風化侵蝕能力強，因此形成高崇的山脊及稜線，而且其岩盤內主要的不連續面僅位態呈 N30E/45SE 的劈理面，因此其臨西南面及南面均相當穩定，形成高角度的邊坡或地形崖。現場的觀察，父子斷崖的邊坡破壞模式為翻倒破壞（toppling），其發生機制為陡峭的邊坡，因解壓風化影響，

使劈理面及平行劈理面的層面因逆向坡而發生傾倒破壞，如其坡腳遭河流侵蝕，或者坡度大於塊石之安息角，即發生脫離之塊體向下崩落或滑移。

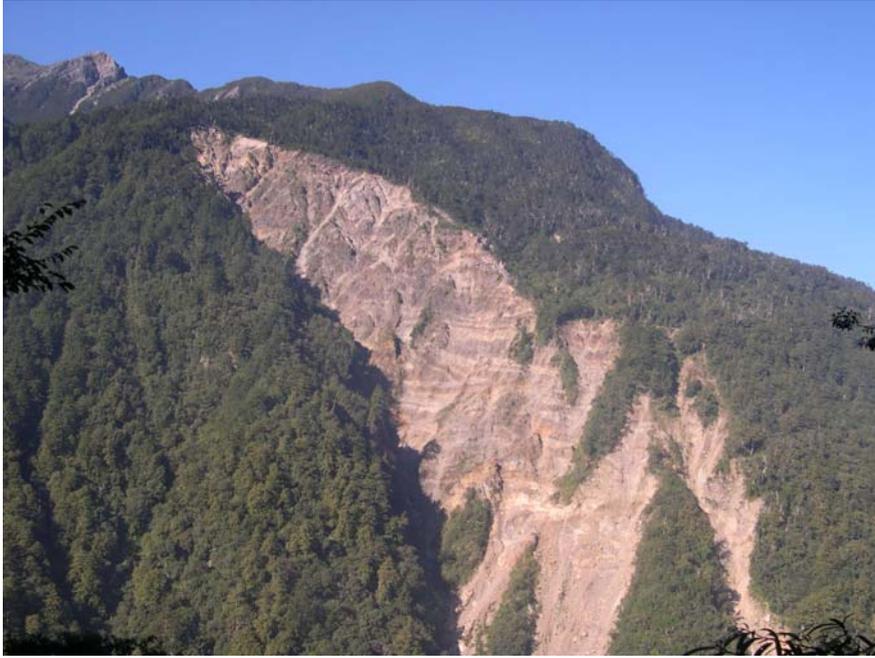
照片 3-24 對關山下方大崩崖

對關山下方的大崩崖岩層屬於達見砂岩上段岩層，岩性以板岩為主，夾有厚至薄層的變質砂岩層。這些岩層是由水平堆積的沉積岩層，因持續的堆積，上覆沉積岩層可達上萬公尺，到達相當高的壓力及溫度，再因板塊碰撞，產生區域變質作用及構造運動擠壓，岩層除了因溫度及壓力變化而使內部礦物重新結晶及排列外，亦有劈理面之生成，而岩層沉積時之水平層面，亦發生摺曲及斷裂，常形成等斜褶皺 (isoclinal fold)。大崩崖面上 (見照片 3-24) 可看見達見砂岩內的變質砂岩 (呈現灰白色者) 被緊密摺曲，整個褶皺呈現軸面近乎水平的偃臥褶皺，這種現象可讓我們想像堅硬的岩盤在地下深處的高溫高壓環境中，可像麥芽糖樣的撓曲變形。

The huge landslide cliff below the Tioukuan Mountain is composed of slate with subordinate thin to thick beds of meta-sandstone of the upper member of the Tachien Sandstone. These strata have accumulated to great thickness, attaining 10,000 meters as a result of continuous down wrapping of the sedimentary basin. The deeply buried sediments were subjected to a compressional and elevated temperature environment. Therefore, besides deformed strata with folds and faults, at the same time, development of cleavages caused by recrystallized and alignment of platy or prismatic

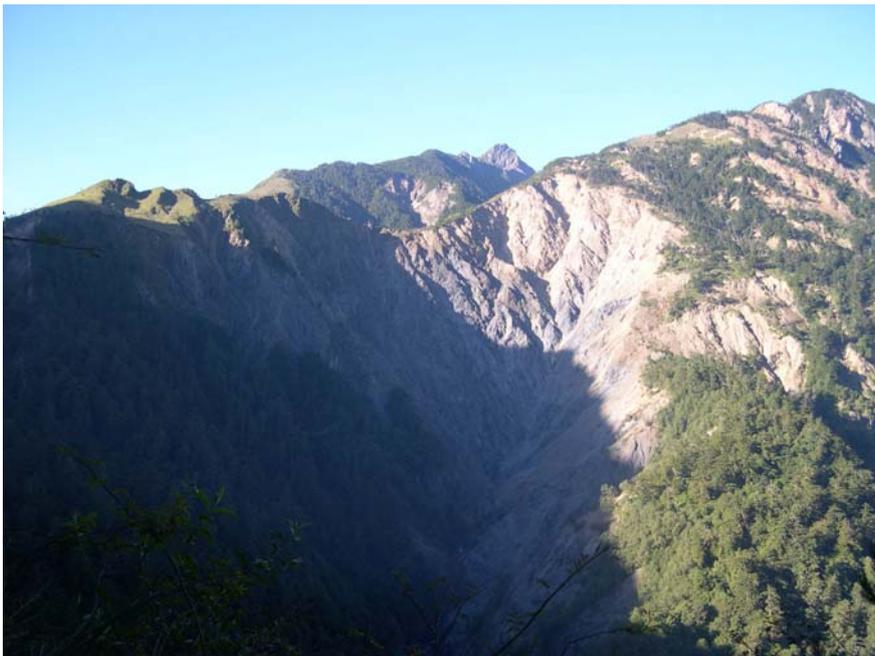
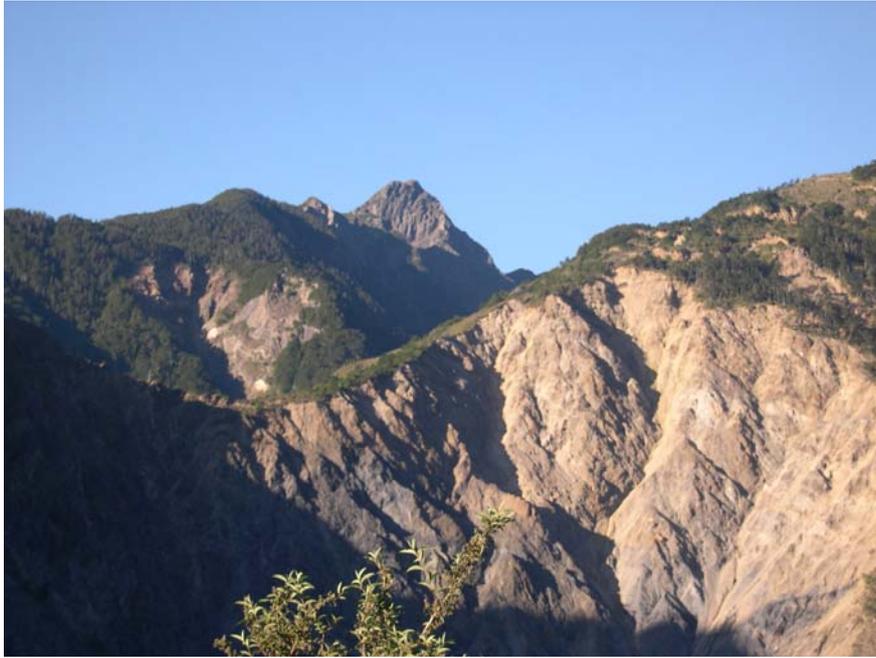
金門峒斷崖的形成，除了上述河川襲奪，河谷下切速率加快，以及向源侵蝕之機制使然外，此斷崖之地質環境也促使整個崩坍地之擴大與加深。蓋金門峒斷崖地區屬於佳陽層分佈範圍，岩性以軟弱的板岩為主，斷崖出露之岩層大部分為灰黑色板岩（見照片 3-25 及照片 3-26），此類岩層原屬於沉積的頁岩，經清為變質成板岩，其特徵為易順劈理面破碎，受風化常碎成岩屑，且其抗侵蝕能力差，易被水流沖蝕，呈現出大崩崖。

Chenyulanchi is also the up-stream of the ancient Laononchi. Due to recent tectonic uplift and the more rapid up-stream erosion, the headwaters of the Laononchi were captured by the Chenyulanchi, so that the increased up-stream area would supply larger quantities of water to the Chenyulanchi. Consequently, rapid stream incision causes development of the gorge valley of the Chenyulanchi. The Kimantung Cliff with the exposure of the grayish slate of the Chiayoung Formation is also expanding due to rapid headwater erosion (Figures 3-25 and 3-26).

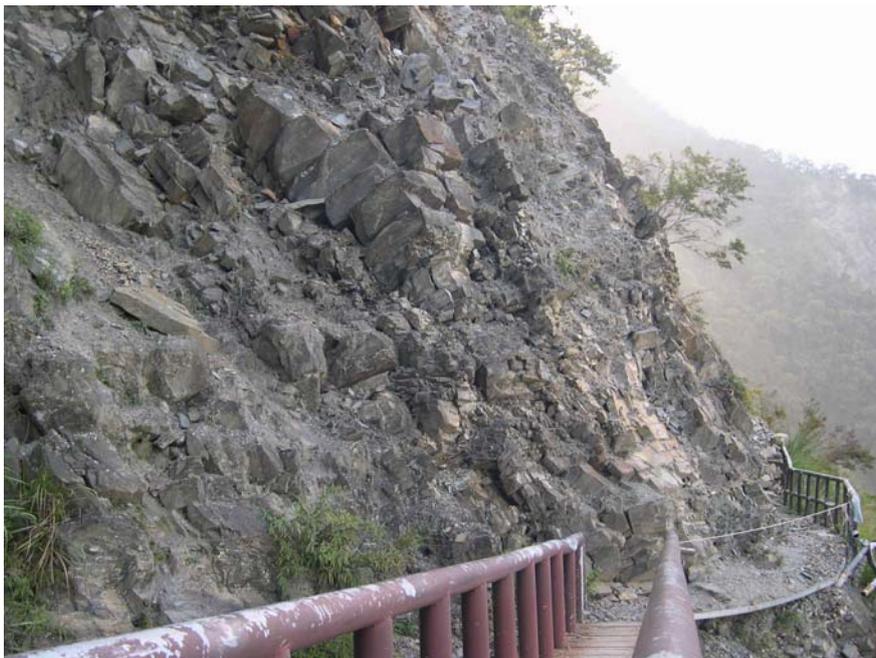
照片 3-27 父子斷崖崩塌段

分析此路段之工程地質情況，其基岩層十八重溪層之粉砂質板岩，內夾薄至層狀變質砂岩，原始的層面受褶曲及變質影響，大部分已遭消滅或和次生的劈理面一致。現場的觀察，主要的不連續面為劈理面，其位態大致為 N30E/45E，因此斷崖的邊坡大致為逆向坡，可維持相當大角度邊坡之穩定。另由於本區靠近陳有蘭溪斷層，局部岩體顯得較為破碎，且由於逆向坡地形甚為陡峭，劈理面經風化解壓結果變為甚為發達，劈理裂面間距僅二、三十公分，加上岩體較破碎，容

易發生翻倒破壞現象，現場可見到順坡面往內約有四、五公尺的岩體發生潛移鬆脫現象（見照片 3-27）。

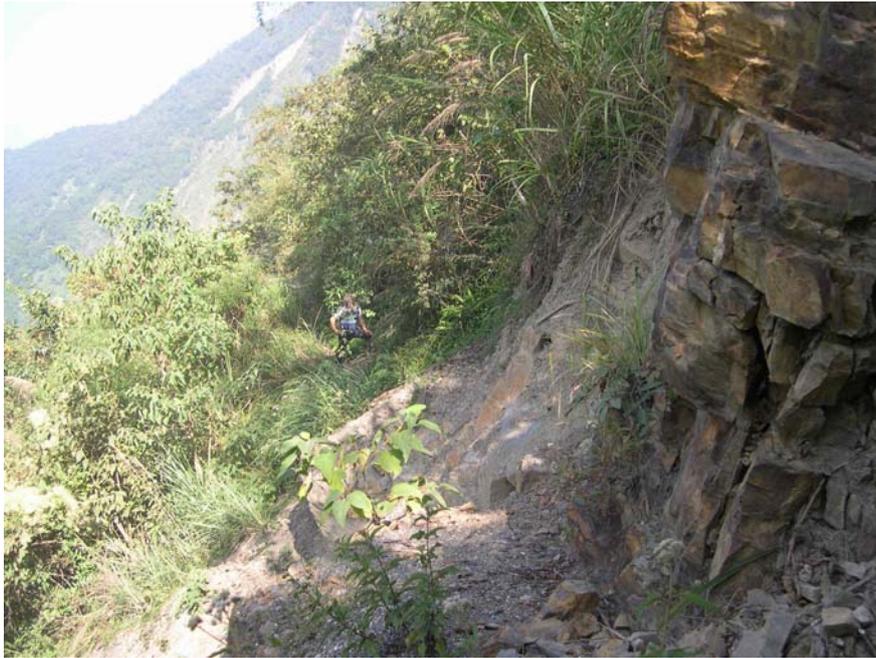
照片 3-28 八通關古道於里程 5.0k 附近崩塌段

八通關古道於里程 5.0k 附近（見照片 3-28）及 T67 座標（247512,2603061）附近（見照片 3-29）均有崩塌現象，為其規模均不大。

此類崩塌地之規模均不大，僅需以二、三十公尺之鋼管橋墩搭配木板路面，依山壁通過即可，盡可能避免開挖岩坡，破壞景觀。

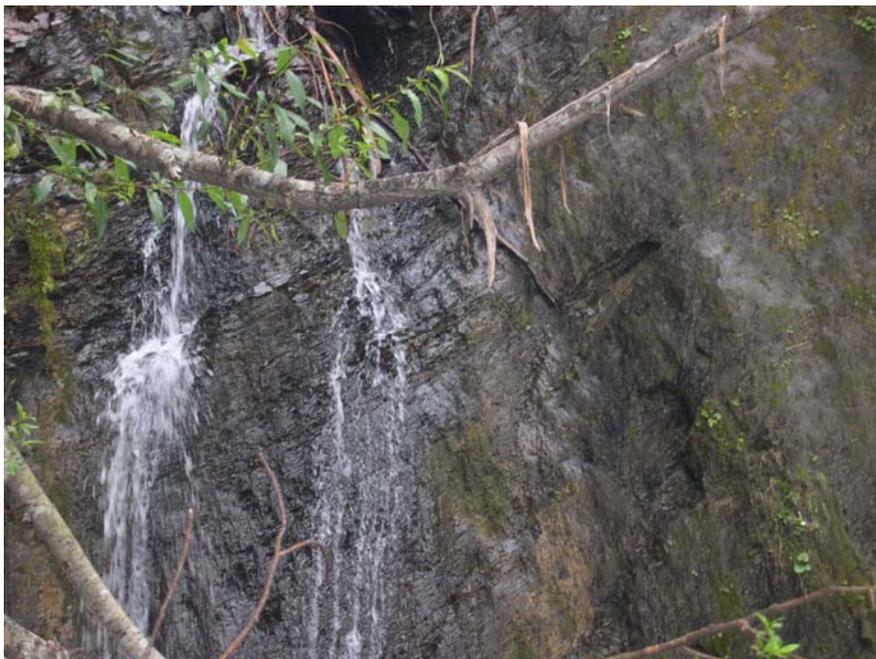
照片 3-30 觀高坪往八通關步道 1.0k 處崩塌段 (一)

本路段位於陳有蘭溪之一小支流處（見照片 3-30），其基岩層佳陽層之板岩，主要的不連續面為劈理面，位態大致為 N10E/47E，因此其邊坡屬於逆向坡，並不會發生平面型滑動。現場的觀察，此次崩塌主要為向源侵蝕之作用所形成，即陳有蘭溪源頭地區因向源侵蝕，導致陡坡近地表之岩層受解壓風化而鬆脫，遇豪雨沖刷而下滑崩落，此路段約六、七十公尺受到影響，惟其深度不大，步道路標仍存在邊坡上（見照片 3-31，照片中央有 1.0k 標示牌）。
