雪霸國家公園步道之土壤侵蝕監測(一)  
— 以雪山東線、四秀線為例

內政部營建署雪霸國家公園管理處委託辦理計畫

中華民國九十四年十二月

執行機關：中華民國荒野保護協會

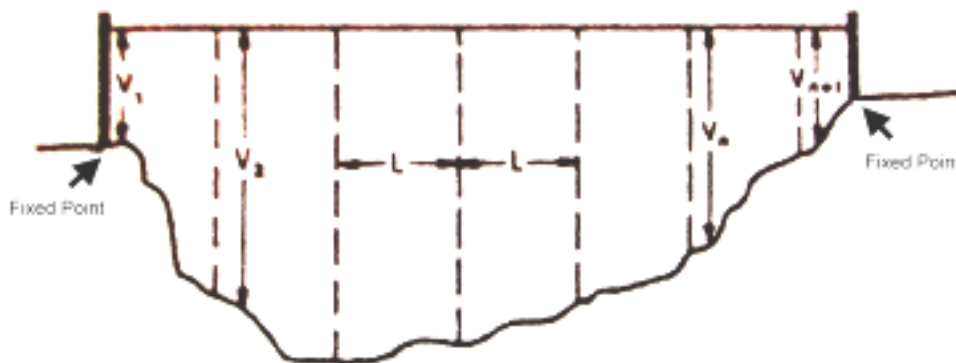
圖 3 Cole 的步道斷面積測量方式

步道侵蝕量過去多以線與鉛錘來進行斷面積測量（圖），以此推知土壤侵蝕量（例如 Cole, 1983），雖然這種方式作業簡便，卻無法測量侵蝕量體積，除此之外，為求測量上的精確，往往必須長時間在野外作業。Warner(1995)與 Warner Kvaerner(1998)以照相測量的方式來縮短野外作業的時間。

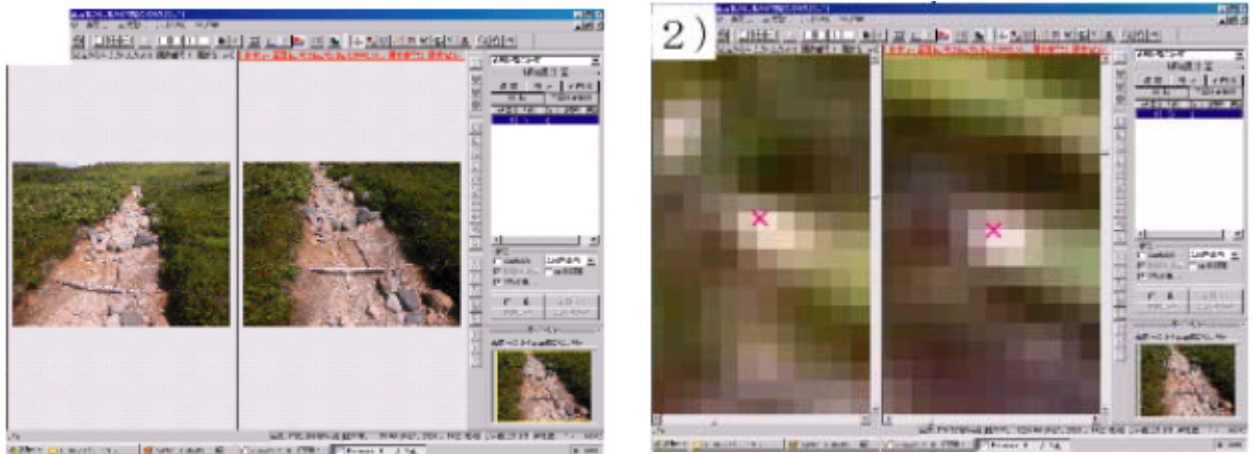
圖 7 初期基準點的製作

三次元座標計算的程序如圖 7 所示。首先將兩張變化前的照片輸入電腦，利用 Kuraves-K 找出兩張照片對應的點（初期基準點），初期基準點可選定麥克筆的記號或是石頭的角度，初期基準點選得不正確或是空間配置偏移

的話，就會降低拍照位置計算的精度。初期基準點應選八個以上以便計算拍照位置。

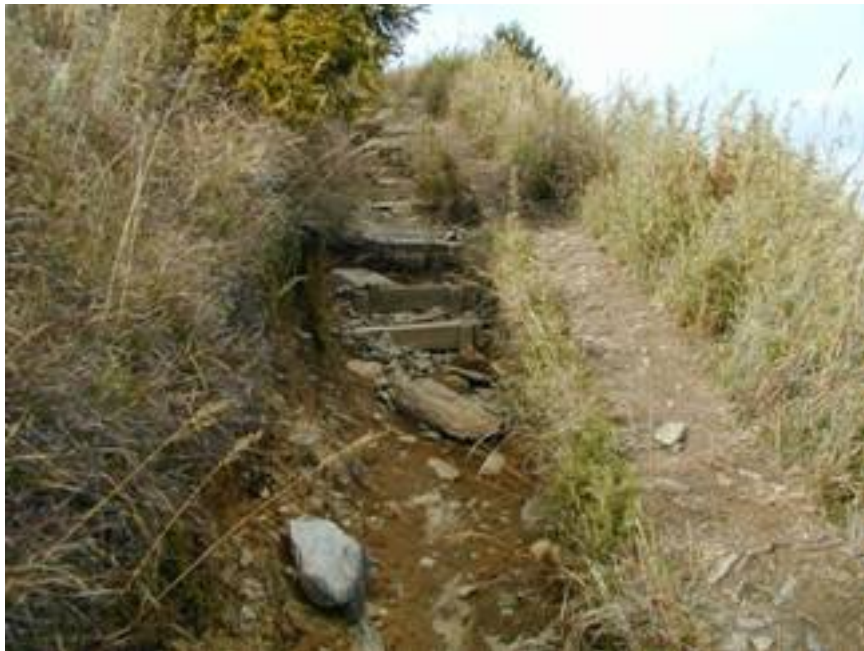
圖 15 雪東線步道侵蝕現況(2K~4K)

此路段自 3.5K 以上至 4K 間土壤侵蝕相當嚴重，儘管已有設立排水設施，但是由於 3.5K 以上均為玉山箭竹為主，因此土壤被直接沖刷情形相當嚴重，部分路段已出現複線化情形。

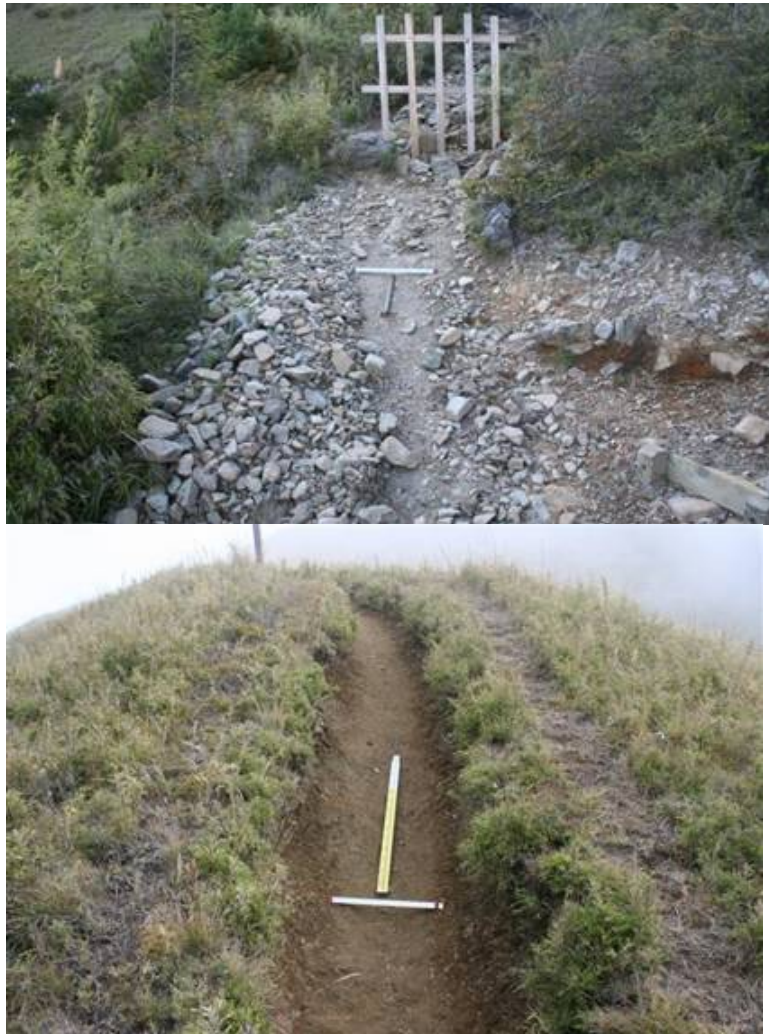
圖 17 雪東線步道侵蝕現況(4K~7.1K)

4K 觀景平台至 7.1K 三六九山莊此路段在 4.3K 哭坡之後整體坡度較平緩。最嚴重的部分發生於 4K~4.3K 間，石礫均已裸露的相當嚴重。

5K 至 7.1K 三六九山莊間步道雖平緩，但是由於高度較高，在勘查期間有發現土壤凍拔作用，此路段林相亦以箭竹為主，因此土壤侵蝕亦嚴重，但主要集中於東峰前後路段。

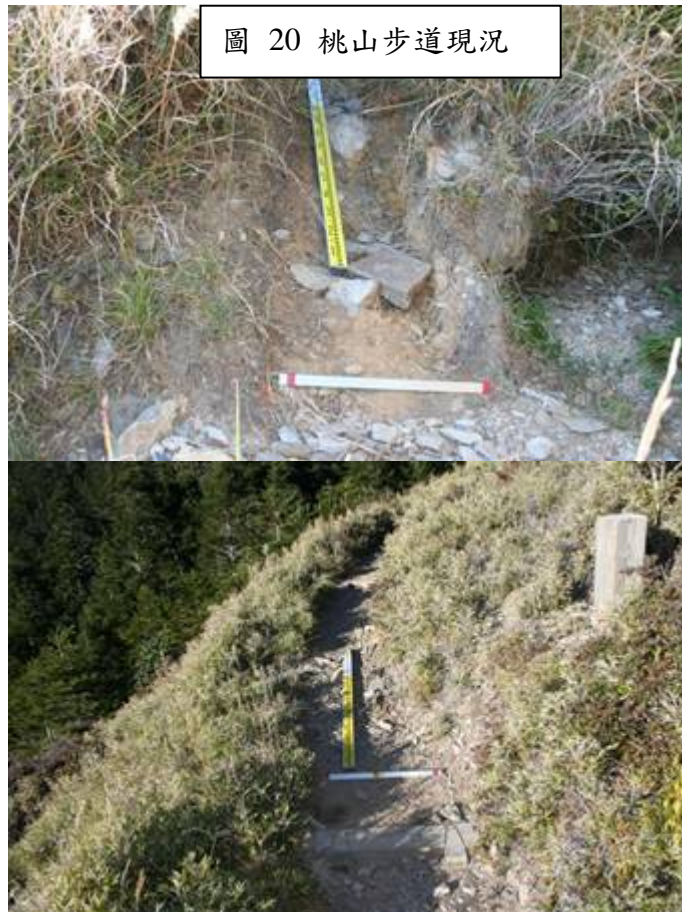
主要土壤侵蝕區域集中於接近桃山主峰一帶，該處林相以箭竹為主，再加上坡度相當陡峭，因此土壤沖刷情形相當嚴重。

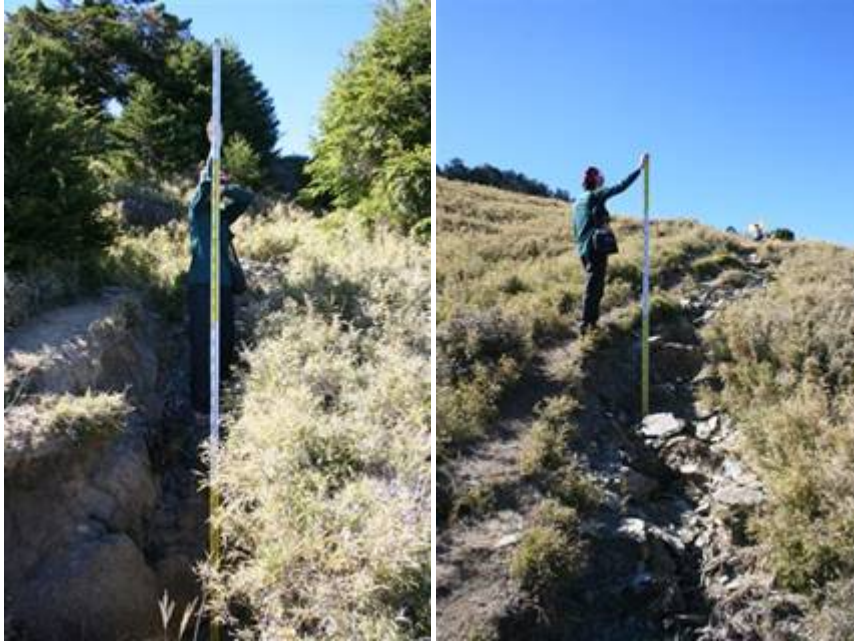
圖 23 新達山屋後方草坡侵蝕現況

主要侵蝕路段為新達山屋至 0.7K 間箭竹草坡之後，土壤沖刷及複線化相當嚴重，甚至

有路段已向下沖刷達 2 公尺。

另針對新達山屋至品田山途中的箭竹草坡區域，建議優先設置排水設施，已減緩土壤沖刷侵蝕現象。
