七股潟湖沙洲地形變遷及保育策略之研究

林俊全^{1,3}, 鄭宏祺¹, 黃光瀛²

Study of Morphological Change in Cigu Lagoon and Barriers

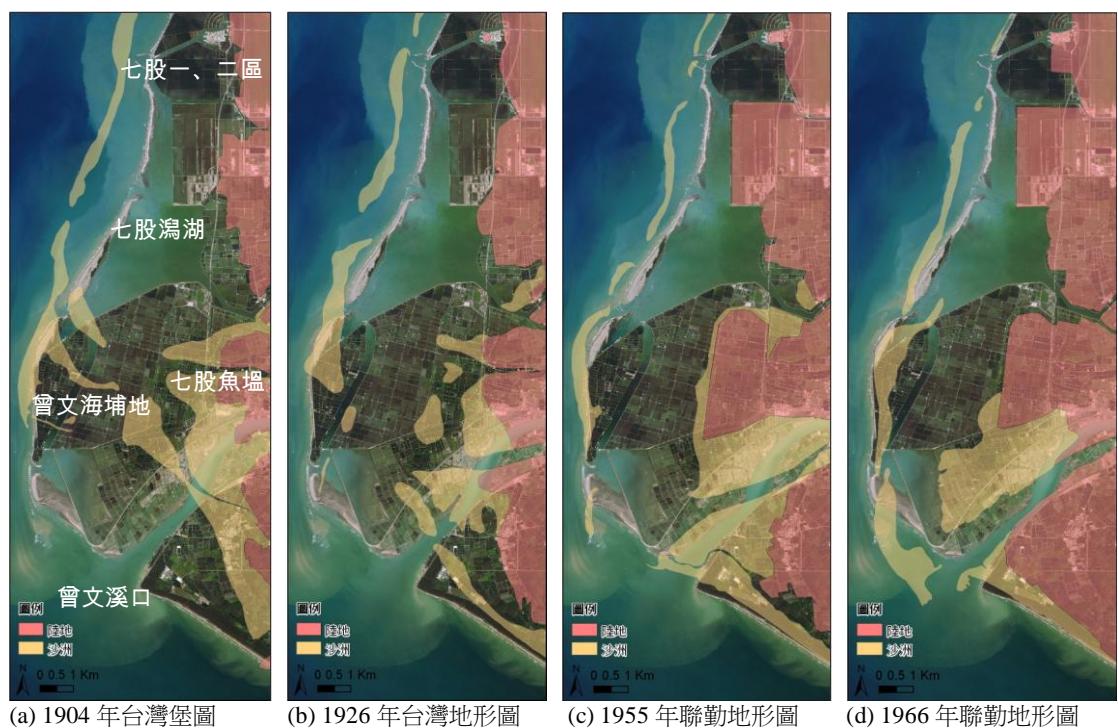
圖 1. 台江沿海沙洲變遷圖(1904-1966 年)

圖 1a 為 1904 年臺灣堡圖，橘色半透明色塊為堡圖沙洲的位置，紅色半透明色塊為當時陸地的位置，底圖為 2009 年的福衛 2 號影像。堡圖中可以看到當時的沙洲與陸地間包圍有較大的水域，且海岸比現在的海岸更為東側。

隨著時間的演變及人為的開發，在 1926 年地圖中海岸開發有往西側擴張(圖 1b)，在 1955 年開發範圍更大(圖 1c)，開發的區域為七股鹽田區及魚塭。

到 1966 年的地形圖中(圖 1d)，海岸因魚塭及鹽田的持續開發，使得陸地往西側海域擴張，同時也使得原本海域的沙洲部分往西側遷移。在 1975 年像片基本圖中(圖 2a)，可以看到在七股潟湖的南岸，因曾文海埔地的開發，出現了許多魚塭，陸地範圍因七股二區的開墾向西擴張了 5 公里以上，已經接近 2009 年影像的最西側，此時在曾文溪口仍有大片的沙洲存在。至 1983 年七股魚塭則向南逐漸擴張，曾文溪口南岸也向西側開發(圖 2b)。

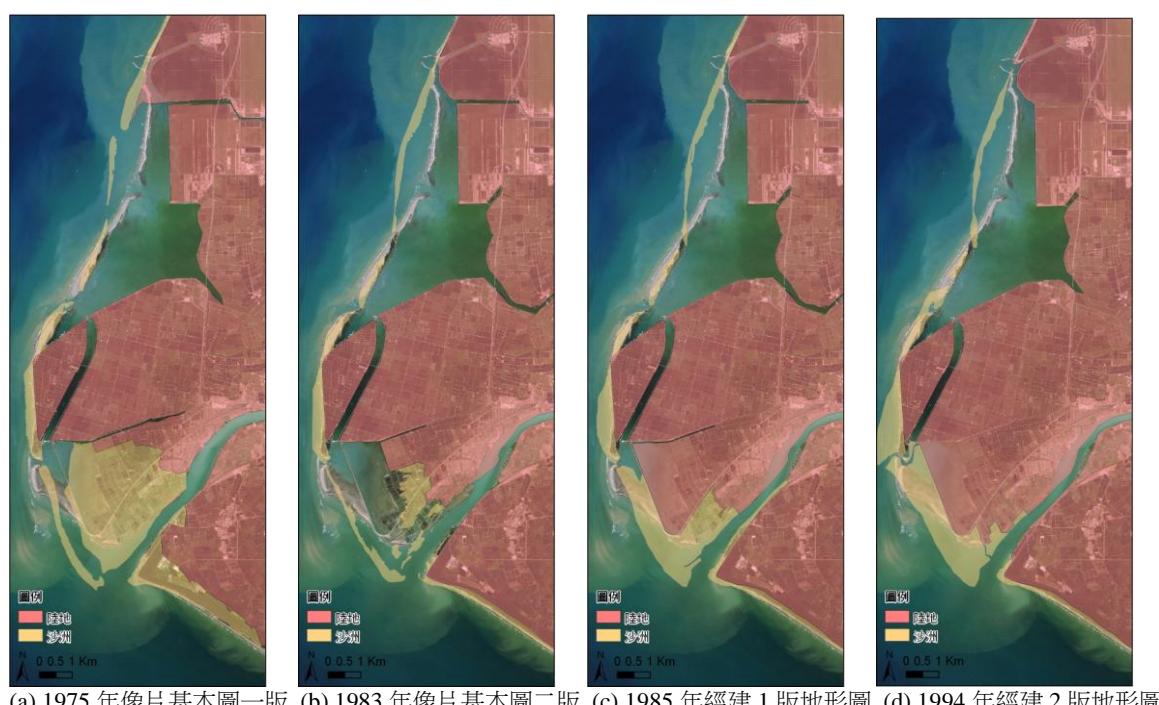
圖 2. 台江沿海沙洲變遷圖(1975-1994年)

在 1985 年(圖 2c)，魚塭的開發逐漸往南至曾文溪口，此時開發的範圍已經達到最大，主要是由於七股海堤的興建，將這個區域化為陸域的範圍。但範圍內主要還是由原本的沙洲所組成，少部分被開墾成魚塭。這個區域當時被列為七股工業區的預定地，但目前已經變成黑面琵鷺保護區，並列入台江國家公園範圍內。

在 1994 年(圖 2d)的衛星影像中可以明顯看到位於曾文溪口的沙洲面積相較 1985 年(圖 2c)明顯減少，有約 100 公頃的沙洲被開發成魚塭。

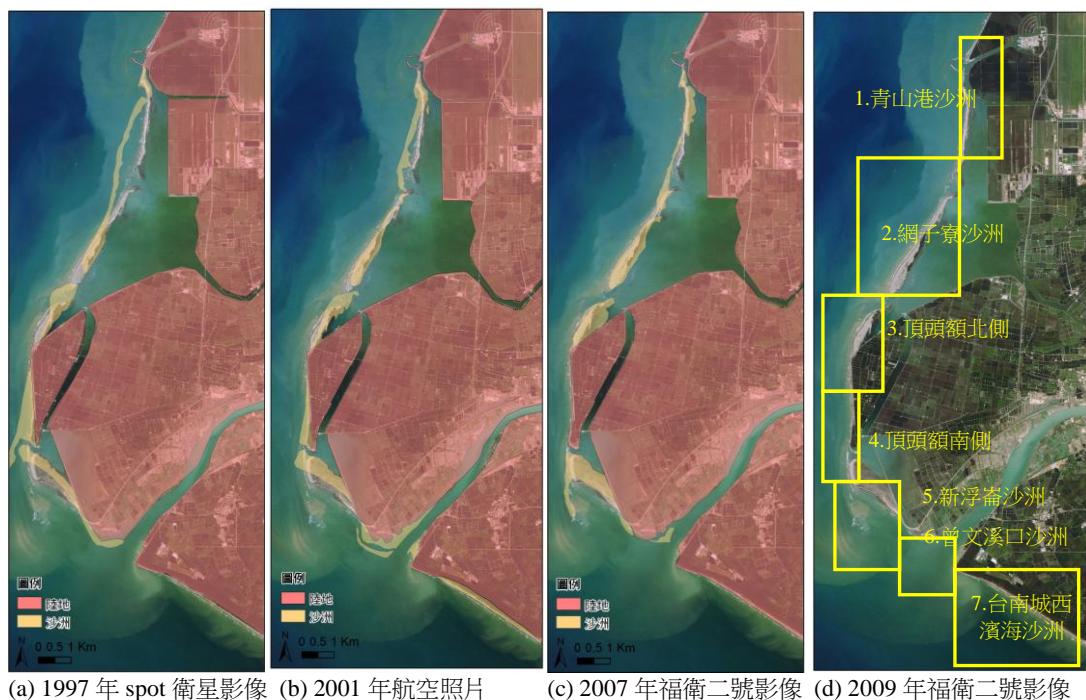
圖 3. 台江沿海沙洲變遷圖(1997-2009 年)

至 1997 年間海岸的沙洲則逐漸減少(圖 3a)，到 2001 年的航空照片中(圖 3b)，陸域

的開發面積大致已經完成，因此變動不大，只有鴻湖沙洲有逐漸向陸地靠近的現象。比較 1985 年及 2009 年的衛星影像，七股鴻湖的沙洲已經往東移動了約 1 公里的距離。

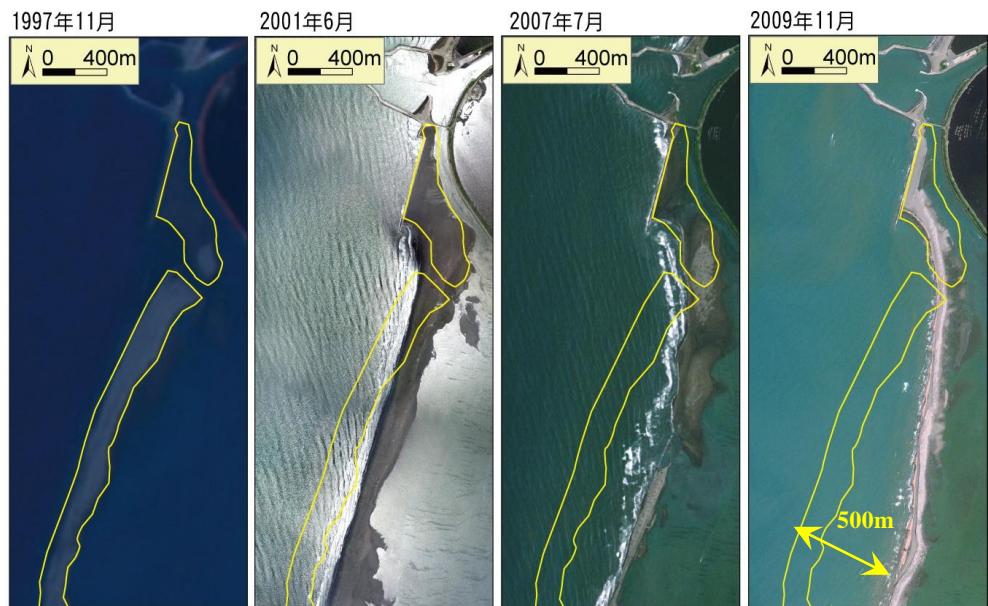
圖 4. 青山港南側沙洲變遷圖

青山港位在七股鴻湖最北端，在 1997 年沙洲成兩段，北側沙洲與青山港連結，南側的沙洲為當時網子寮汕北段(圖 4)。至 2001 年兩段沙洲連結起來，原網子寮汕北段的位置則往東側移動約 200 公尺。2007 年南側沙洲持續往東側移動，相較於 1997 年往東移動約 400 公尺，且在南側形成新的潮口，沙洲也變得更窄。至 2009 年南段沙洲連結起來，潮口消失，並持續往東側移動，估計 1997 年至 2009 年南側沙洲最大變動量超過 500 公尺。

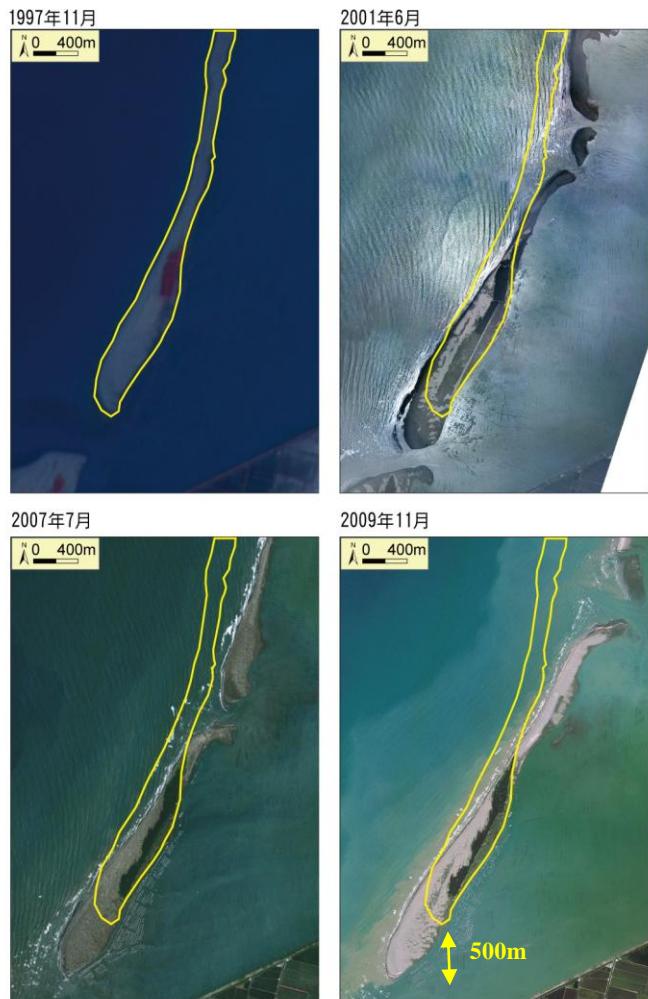
圖 5. 網子寮汕變遷圖

網子寮汕變動相當大，與青山港汕因潮口位置的變動，就位置而言很難定義出兩個沙洲的區別(圖 5)。在 1997 年網子寮汕為七股鴻湖最大的沙洲，其北端已經相當靠近青山港。在

2001 年沙洲被切割成三段，北段已與青山港汕連結；中段為小沙洲，與南北兩段形成兩個潮口，此段沙洲往東側移動約 200 公尺；南段的沙洲則有往南側遷移的現象。2007 年中段的沙洲已與北段沙洲結合，在型態上南側潮口處沙洲較寬約 200 公尺，北側較窄不到 100 公尺。至 2009 年與青山港汕間的潮口向北遷移了 600 公尺，也使得沙洲的長度變長。整體而言在 1997 年至 2009 年間，沙洲被分成南、北兩段，北段與青山港汕合併，南段沙洲北端潮口處往東移動約 500 公尺，南端的沙洲則往南移動約 500 公尺。

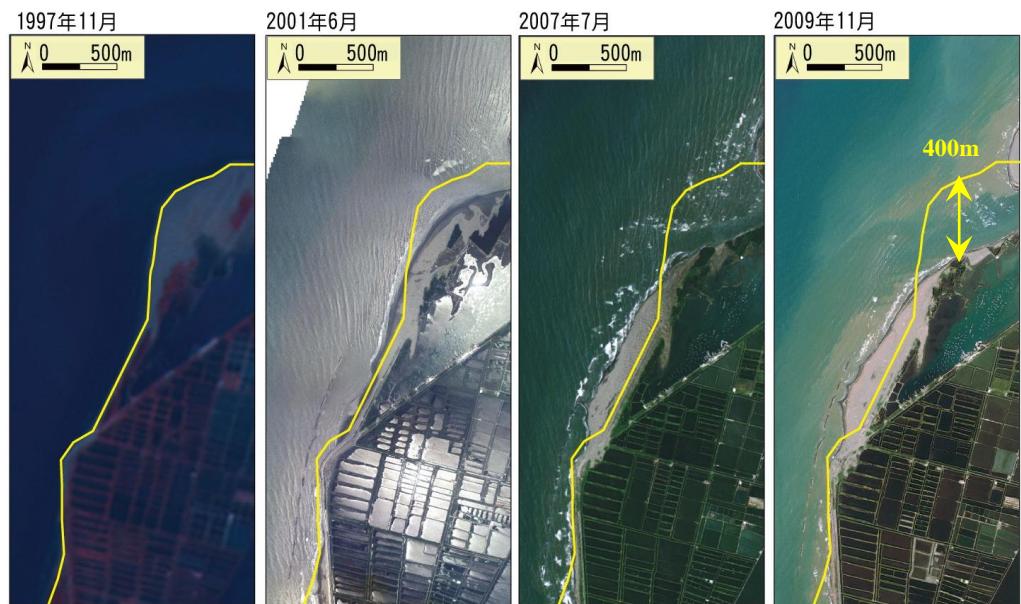
圖 6. 頂頭額汕北側變遷圖

頂頭額汕位在七股鴻湖沙洲的最南端(圖 6)，在 2001 年沙洲北側比 1997 年往南移動約 100 公尺。在沙洲西南側海域 1998 年水利署設置 11 座離岸堤，避免此段海岸持續遭受侵蝕。至 2007 年沙洲北側又更往南移動，累積移動約 400 公尺。在西南側的沙洲，由於離岸堤的設置，沙洲持續向西側來擴張，估計往海側堆積約 100 公尺寬的泥沙。至 2009 年沙洲北側仍有持續被往南侵蝕的跡象；在西南側離

岸堤與沙洲間，泥沙則持續進行堆積，在退潮時，部分沙洲與離岸堤間已被泥沙所填滿。

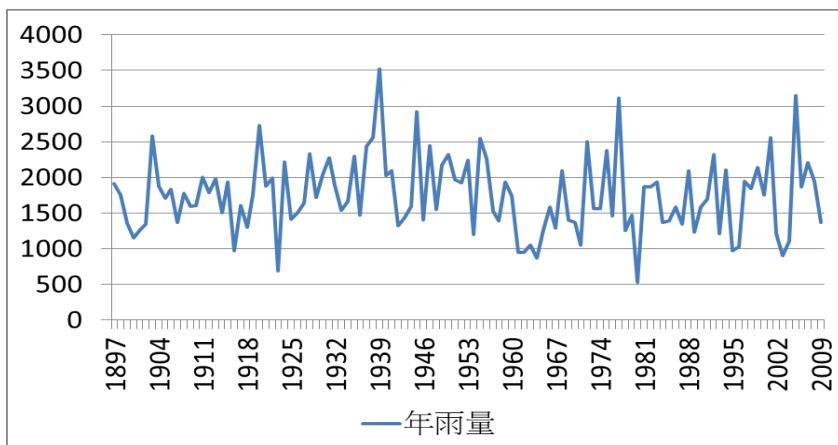
圖 7. 台南測站歷年年雨量圖(資料來源：中央氣象局網站 2012)

造成海岸侵蝕的原因，從中央氣象局臺南測站的年降雨來看(圖 7)，年降雨量並沒有增加的趨勢，因此雨量並不是造成海岸侵蝕的主要原因。但是從近 10 幾年的颱風資料顯示(圖 8)，颱風數量有明顯增加的現象，每年至少有 1 次颱風經過西南部海岸地區，推測因颱風伴隨的巨浪，其延時對海岸侵蝕有重要的影響。雖然颱風的事件可以較明顯觀察出海岸侵蝕及沙洲流失的現象，但造成整個臺灣西南海岸侵蝕的原因包括沙源的減少、海平面的上升以及劇烈的氣候變化等，若將來要擬定海岸的防護策略時，必須要有整體性及全面性的考量。
