為改善防砂壩設置於七家灣溪與高山溪河道所造成櫻花鈎吻鮀的族群隔離以及近親交配等現象，相關研究已完成防砂壩進行改善之室內水工模型試驗，而雪霸國家公園管理處亦完成高山溪三、四號防砂壩之改善工程。為瞭解防砂壩改善工程之功效，本研究針對防砂壩改善前後河床狀況進行追蹤觀測調查。根據調查結果，本研究發現四號壩上游淤洪坑已完整出現，因受左岸陡壁及壩體之影響而向右岸擴大但未加深；梯形沖刷槽因第17至19月的颱風暴雨而使其深度與寬度增加近一倍；原先四號壩下游河道中間之深潭，在開口完成後9個月消失，隨後的九個月又因進入雨季而增強之流量而恢復；原四號壩的22.84%於砂在完工後的9個月內被運往下游，但因河床護甲作用而僅約12.86%淤砂於隨後的9個月被運移；河道坡度則由改善前之3.86%變陡至完工9個月之6.73%，隨後九個月坡度略有變動但皆在6.6%至6.94%之間。針對四號壩上游沖刷槽所出現之巨石階梯，本研究套用Abrahams & Atkinson (1995)的巨石階梯穩定狀態公式而發現這些階梯狀河床目前屬於穩定狀態。在棲地型態變化調查方面，由於八十九年九月之雨量充沛，改善後之砂石運移以及工程機械的人為破壞等因素之影響，促使改善後之溪流深度、流域面積、深潭和深流面積皆比改善前略為減少；此外，三號壩改善後，壩體上游形成50公尺長之深槽，而使原有之深潭消失。然而，由四號壩改善後一年所形成的壩前深潭和壩後的流速減緩，可知改善工程對於鮀魚棲地之正面助益。

A Study of Effects of Check Dam Remodeling on the Changes of Channel Morphology and Habitat Formations for Gau-Shan Creek

ABSTRACT: To lessen the threats of blockading migration pathway, population isolation, and close-blood mating by check dams, previous studies suggested that removing partial dam body appropriately is one of the approaches for habitat restoration of Formosan Landlocked Salmon. After the implementation of dam remodeling for Dam #4 and Dam #3, this paper focused on the follow-up investigations on the morphological changes of observed channel. Based

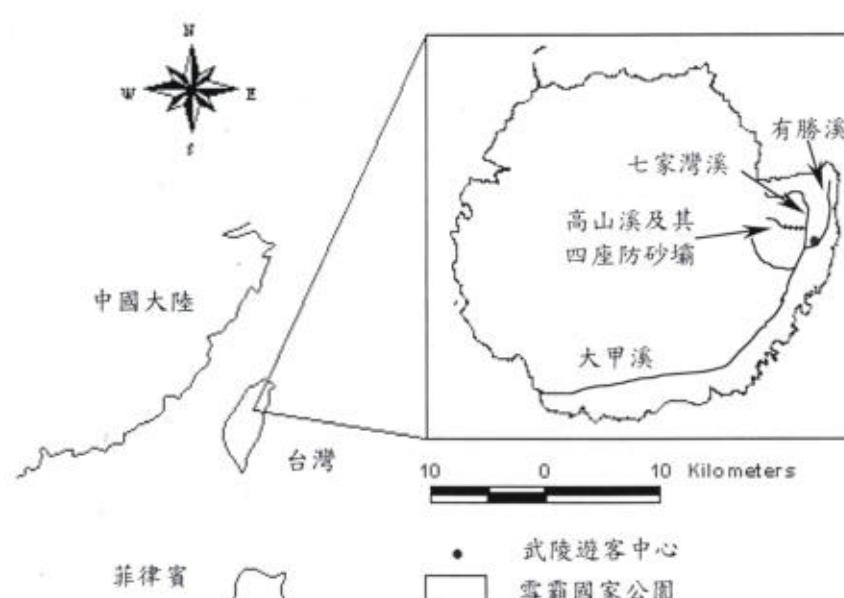
圖一、研究範圍

大甲溪上游流域的七家灣溪、合歡溪、有勝溪、雪山溪(即現稱之高山溪)等溪流，在過去日據時代為櫻花鈎吻鮭棲息的河段，然而目前櫻花鈎吻鮭的棲息分布僅於武陵農場附近七家灣溪及高山溪，大約以武陵農場迎賓橋為下限，向上延伸至七家灣溪上游桃山溪六號壩處約七公里長之區域內。但在此二溪流中，共有積滿砂石且壩高在 5 公尺以上之防砂壩十一座(見圖一)，這些防砂壩將櫻花鈎吻鮭的生存區域切割成十餘個分離區域，不但減少彼此間交配機會，對維持櫻花鈎吻鮭基因之多樣性有妨礙，也容易使各地區分立的族群遭到絕滅的危機(林曜松、梁世雄，1990)。此外，根據曾晴賢(1997)文獻報告指出，造成七家灣溪內櫻花鈎吻鮭數量減少的主要原因為(1)水溫上升，(2)棲地型態改變，(3)棲地阻隔及(4)水質惡化等四項因素。針對上述因防砂壩造成迴游魚類的族群隔離、近親交配，導致生存能力降低等現象，本研究團隊在過去幾年便針對防砂壩改善工程進行研究，期望能獲致對河床型態與輸砂特性產生最小衝擊，甚至具有改善棲地環境功效之改善方式。首先在針對高山溪四號壩地

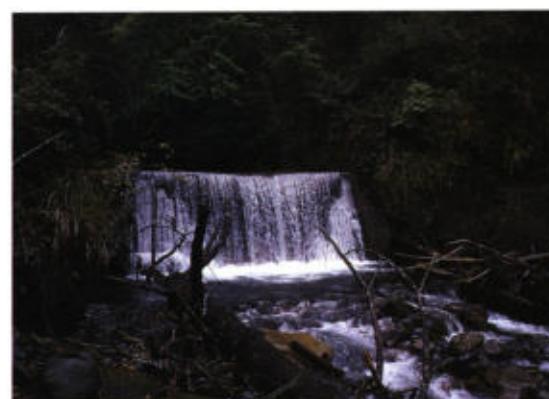
照片 1. 高山溪四號壩施工(88 年 3 月)

形做現場調查後進行之室內水工模型試驗研究中(段錦浩等，1998)，獲致三項有關單一防砂壩改善工程之結論：(1) 河床深槽線常於退水段形成，河道蜿蜒度受開口形式影響不大，但拆除深度越深，深槽線蜿蜒度有減少的趨勢。(2) 泥砂的輸出歷線可分為三個階段：a. 上升段 b. 尖峰段 c. 退水段，並針對其輸出量做特性比較。(3) 拆除部份壩體以恢復魚類棲地生態的做法，對溪流之安定及泥砂的輸移影響衝擊不大。而後在針對高山溪三號壩進行壩體缺口模型試驗對三號壩以上河床變化之研究中(段錦浩等，2000)，得到三項有關系列防砂壩改善工程之結論：(1) 淶砂坡度與沖刷坑深度會隨壩體缺口深度的增加而變大；(2) 橫斷面變化與壩體改善方式並無顯著的關係，然而壩體上游淘刷範圍隨壩體缺口深度的增加而變大；(3) 一次拆除壩體缺口的方式，其泥砂體積濃度的增率比分次拆除高出 1.5 倍，因此水體的濁度越低，對魚類的生存影響最小。根據這些相關研究成果，雪霸國家公園管理處分別在 88 年三月及 89 年十月對高山溪四號及三號防砂壩進行壩體改善工程(見照片 1 至照片 4)。雖然改善工程之實施工具略有差異(四號壩以手持碎石機進行，三號壩以履帶機械施工)，但兩座防砂壩之改善工程皆為壩體中央開設下窄上寬而高度為有效壩高之梯形缺口。

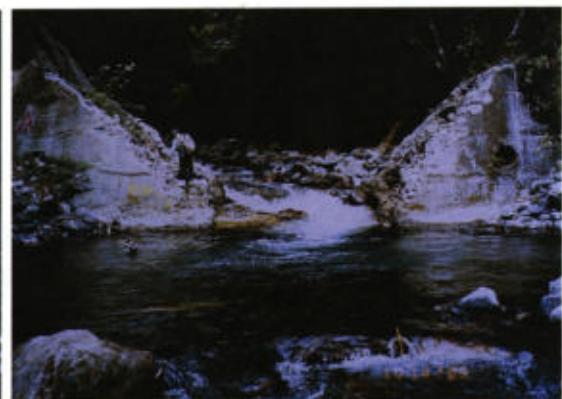
照片 2. 完工後之高山溪四號壩(89 年 10 月)

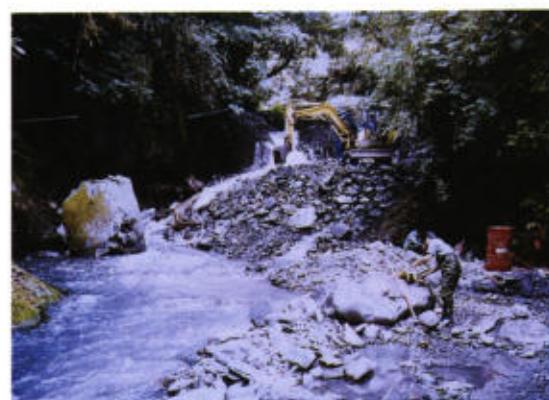
照片 3. 高山溪三號壩施工(89 年 10 月)

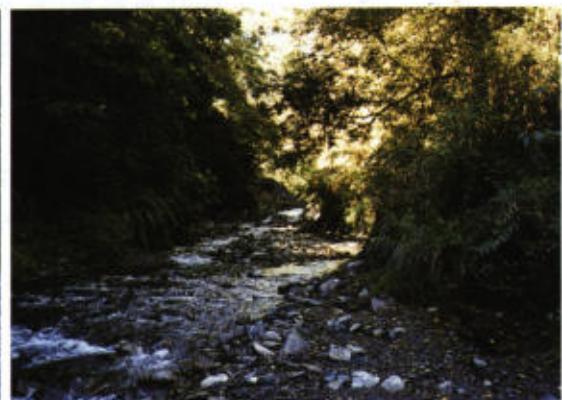
照片 4. 完工後之高山溪三號壩(89 年 11 月)

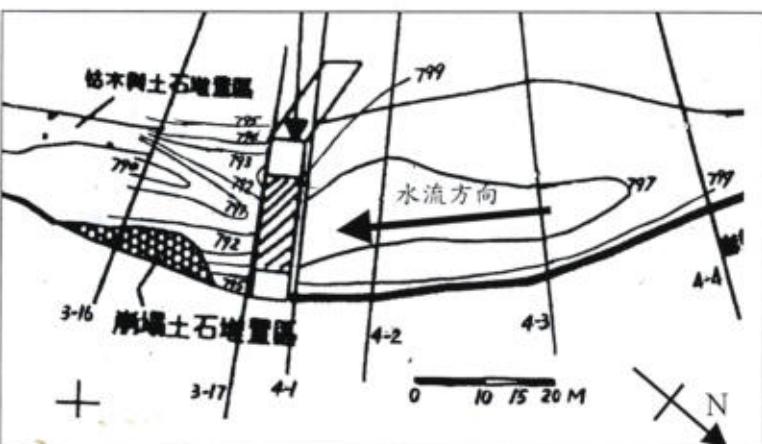
由於觀測斷面數目繁多，且各斷面含有三至五次之觀測紀錄，故本研究僅針對四號壩上、下游附近各斷面作河道變動之敘述。圖二是在改善工程實施前(88 年 3 月)之四號防砂壩址地形簡圖以及對應之觀測斷面，壩體上游斷面編號為 Sec4-1 至 Sec4-4，而壩體下游則有斷面 Sec3-16 與 Sec3-17。而根據滯洪壩相關研究(葉昭憲、段錦浩，1994)及本研究團隊之先前模型試驗成果(段錦浩等，1998)

圖二、高山溪四號壩改善工程實施前之河道地形圖

1. 半碗形滯洪坑：對照圖二，半碗形滯洪坑所在之位置共有兩各觀測斷面，即 Sec4-1 及 Sec4-2。由測量結果所繪製的橫斷面剖面圖(見圖三、圖四)可知，在施工之 9 個月後(即 89 年 1 月)，滯洪壩特有之滯洪坑已完整出現於壩體上游，與上底 10.3 公尺、下底 2.5 公尺、高 4 公尺之梯形開口相比，滯洪坑在壩體側面 Sec4-1 上之底徑約 8

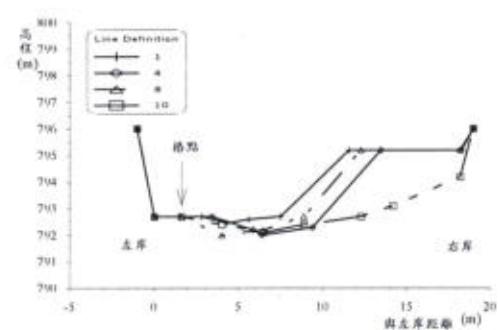
圖三、Sec4-1 橫斷面剖面圖
(四號壩體上游滯洪坑)

公尺，而在 Sec4-2 之底徑則為約 12 公尺。隨著時間加長，洪水逐漸帶走壩體上游面原淤積泥砂，但受左岸陡壁以及開口下緣混凝土壩體之影響，滯洪坑亦逐漸向右岸擴大(以 89 年 8 月至 10 月間 Sec4-1 之變化較大)，但滯洪坑深度因保留部份壩體所產生固床效用並未加深。

1. 河道斷面變動觀測：四號防砂壩上游之半碗形滯洪坑在施工之 9 個月後(即 89 年 1 月)即已完整出現，現在逐漸向右岸擴大但深度不變；連接滯洪坑之上游梯形沖刷槽在開口完成後之第 17 至 20 個月(89 年 8 至 10 月)因颱風暴雨使部分沖刷槽之斷面在深度與寬度皆增加近一倍；原四號壩下游生深潭，當開口完成後 9 個月後消失(89 年 1 月)但隨後九個月因雨季而再度恢復(89 年 1 月至 8 月間)；22.84% 的高山溪四號壩蓄積泥砂在施工 9 個月後(89 年 1 月)被運移，輸砂現象後因河床護甲作用漸趨穩定(18

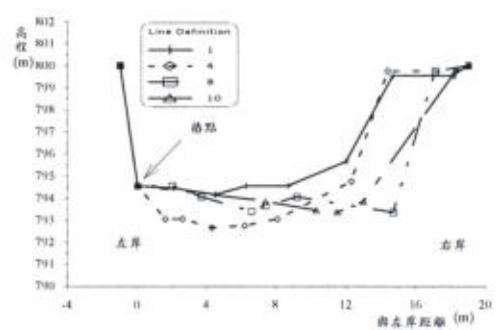
圖四、Sec4-2 橫斷面剖面圖
(四號壩體上游滯洪坑)

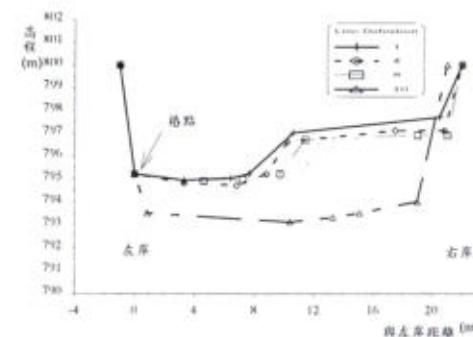
2. 梯形沖刷槽：斷面 Sec4-3 及 Sec4-4 是位於梯形橫斷面沖刷槽之觀測斷面。由圖五與圖六可知，沖刷槽部份在 89 年 1 月至 8 月間(開口完成後之 9 至 16 個月)並無明顯變化，沖刷槽在兩個斷面的上寬皆為 12 公尺，沖刷槽深度在斷面 Sec4-3 之為 2 公尺而在斷面 Sec4-4 之則約為 1.5 公尺。但 8 月至 10 月的颱風暴雨使兩斷面上之沖刷槽在深度與寬度皆增加近一倍。

圖五、Sec4-3 橫斷面剖面圖
(四號壩體上游梯形沖刷槽)

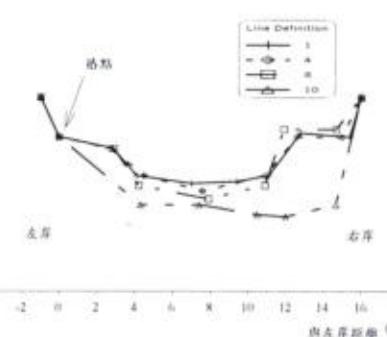
圖六、Sec4-4 橫斷面剖面圖
(四號壩體上游梯形沖刷槽)

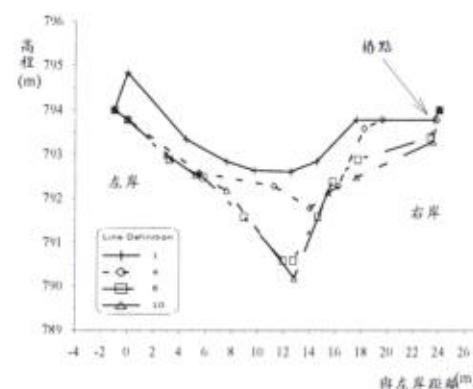
3. 沖刷坑：在四號壩下游沖刷坑範圍內設有緊貼壩體之斷面 Sec3-17(見圖七)及距離壩體約 20 公尺之斷面 Sec3-16(如圖八所示)。在原狀況下，流水自壩體溢洪口以 4 公尺的高度向河床衝擊，因此在斷面 Sec3-17 中間產生深潭，而斷面 Sec3-16 則因巨木擋阻在右側亦有深約 1.2 公尺之水潭。當開口完成後，在 89 年 1 月時兩個斷面之深潭因泥砂自上游補充淤積而消失；接下來的九個月，斷面 Sec3-17 中央隨著逐漸進入雨季而增強之流量而逐漸恢復深潭，但是斷面 Sec3-16 僅是緩慢地向右岸擴張而不再出現深潭。

圖七、Sec3-17 橫斷面剖面圖
(四號壩體下游沖刷坑)

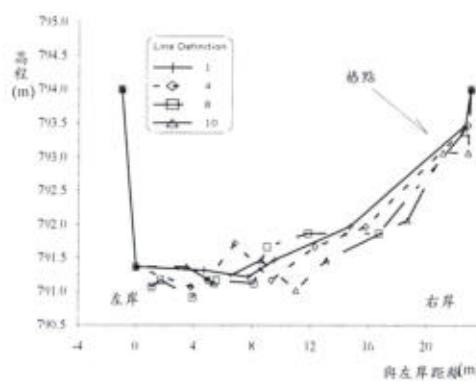
圖八、Sec3-16 橫斷面剖面圖
(四號壩體下游沖刷坑)

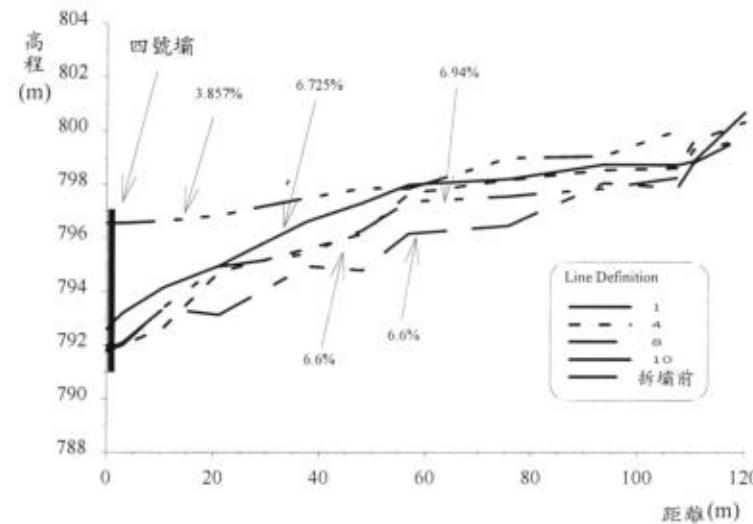
4. 河道縱斷面變化：利用河道橫斷面調查所得之斷面流心位置高程資料配合不同河段區間內各斷面之間距，便可獲得各觀測河段之縱向剖面圖。如圖九為高山溪四號壩以上河道在改善工程實施後，不同調查時間之的河道的剖面變化。由圖中可以清楚看到，剛拆除壩體開口時，原先蓄積在缺口上游處的土砂隨著暴雨逕流之水流帶往四號壩以下之下游河道淤積，土砂流出的範圍多以壩體上游 60 公尺以內。經現場量測與圖解計算，88 年 4 月至 89 年 1 月之間，已將壩體貯存的 22.84% 之土砂運往下游(如表 1 所示)，經歷經數個月後，在河床護甲作用下土砂運移量逐漸減少也趨於穩定，在完成改善工程後 18 個月計有 35.7% 的防砂壩淤砂被帶走。在河道坡度方面，則由

圖九、高山溪四號壩上游河床縱向剖面圖

改善前之 3.86% 變陡至 89 年 1 月之 6.73%，之後九個月坡度略有變動但皆在 6.6% 至 6.94% 之間。

個月後之 35.7%)；河道坡度則由改善前之 3.86% 變陡至 89 年 1 月之 6.73%，之後九個月坡度略有變動但皆在 6.6% 至 6.94% 之間。

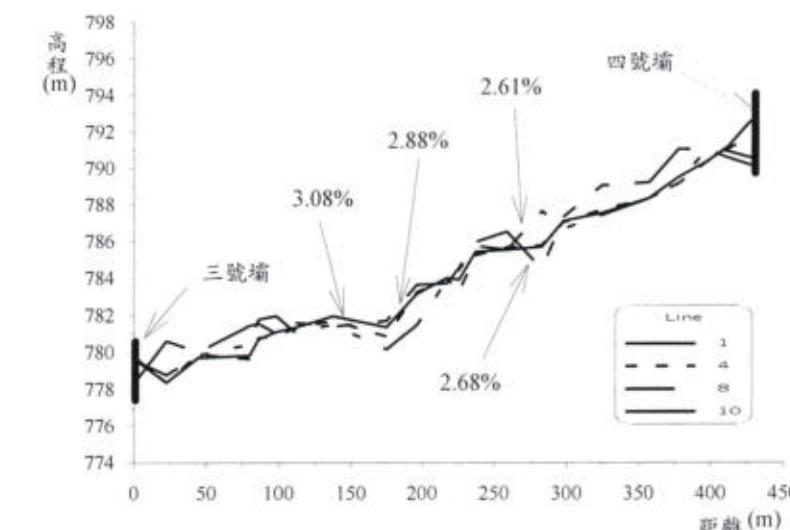
圖十、高山溪三、四號壩間河床縱向剖面圖

而在四號壩體下游至三號壩間之河道變化(如圖十所示)，在改善後初期變化並不大，但經過 89 年雨季的影響，使得缺口處的下游河床(即斷面 Sec3-17)又逐漸恢復成一個深潭。如表 2 所示，隨著時間的演變，三號壩上游的平均坡度有明顯變緩的現象，其坡度大約穩定在 2.6% 左右。由於 89 年 8 月期間有數個颱風侵襲台灣，給中部山區帶來大量豐沛的雨水，也因為如此，整個三號壩以上的土砂運移量在 8 月有明顯增加的現象。此外，隨著更多的土砂往下游輸送，大顆粒岩石也隨之在下游地區開始堆積，使得多處河床斷面在 8 月及 10 月份調查時，出現階梯狀河床形式。

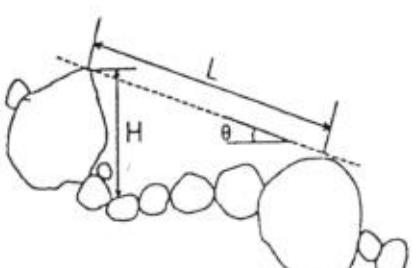
此外，本研究亦發現四號壩上游沖刷槽已形成階梯狀河床(step-pools channel)之型態。階梯狀河床為常出現於山區溪流的一種河道型態，根據構成階梯之材質(巨礫或殘木)與組成方式而形成不同型態(Abrahams & Atkinson, 1995)，其中完整的巨石階

梯(boulder steps，見圖十一)河床可在大於 3% 的山區溪流中發現。在溪水高流量時這些階梯是隱沒於水中，但在低流量時，溪水則從巨石頂溢流或由巨石縫中流過而進入巨石下方的水潭中。根據 Chin (1999) 從 13 個溪流共 464 個巨石階梯的

圖十一、巨石階梯示意圖
(Abrahams & Atkinson, 1995)

相關資料分析結果發現，巨石的粒徑直接控制階梯的高度，而流量則可能是影響階梯長度的主要因素之一。然而，Abrahams & Atkinson (1995)經由室內試驗及美、英兩國共 18 溪流的驗證，發現呈現穩定狀態中巨石階梯的高度、長度及溪流坡度存在以下關係：

根據前述公式並針對四號壩上游沖刷槽所出現之岩石階梯所調查的資料(表 7)，H/L/S 的值都落於 1 與 2 之間，可見高山溪四號壩上游的階梯狀河床目前應屬於穩定狀態。
