七股潟湖沙洲地形變遷及保育策略之研究

林俊全^{1,3}，鄭宏祺¹，黃光瀛²

Study of Morphological Change in Cigu Lagoon and Barriers

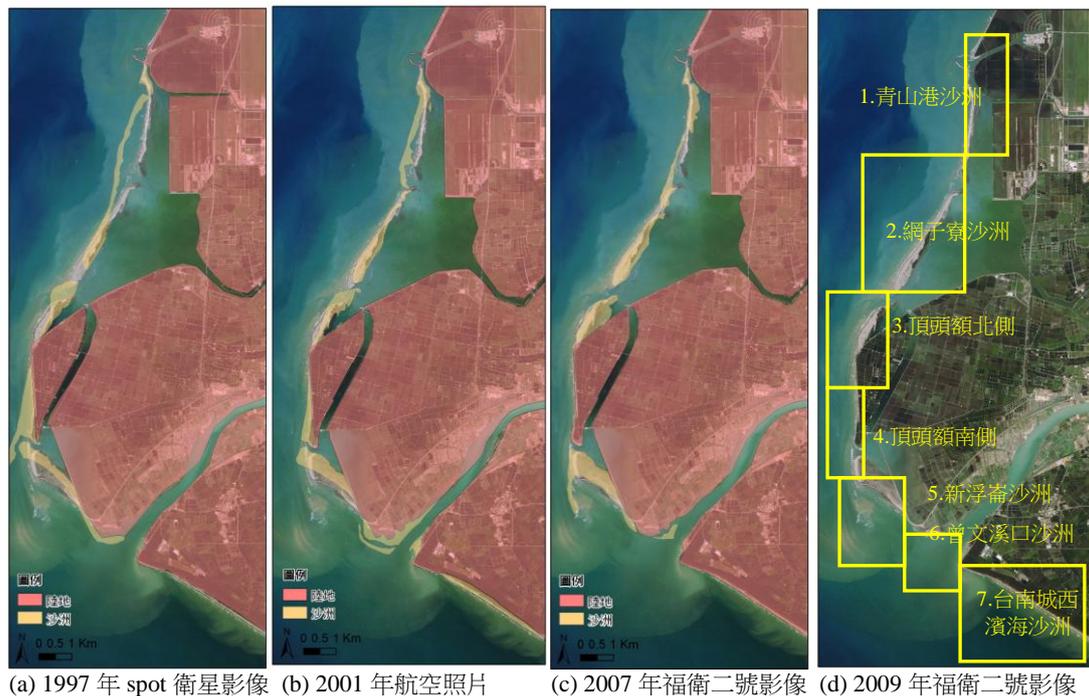
圖 3. 台江沿海沙洲變遷圖(1997-2009 年)

至 1997 年間海岸的沙洲則逐漸減少(圖 3a)，。到 2001 年的航空照片中(圖 3b)，陸域

的開發面積大致已經完成，因此變動不大，只有潟湖沙洲有逐漸向陸地靠近的現象。比較 1985 年及 2009 年的衛星影像，七股潟湖的沙洲已經往東移動了約 1 公里的距離。此外由於航照及衛星的影像解析度較高，本研究再分別觀察青山港、網子寮及頂頭額三個沙洲，來比較這些沙洲的變遷情形。

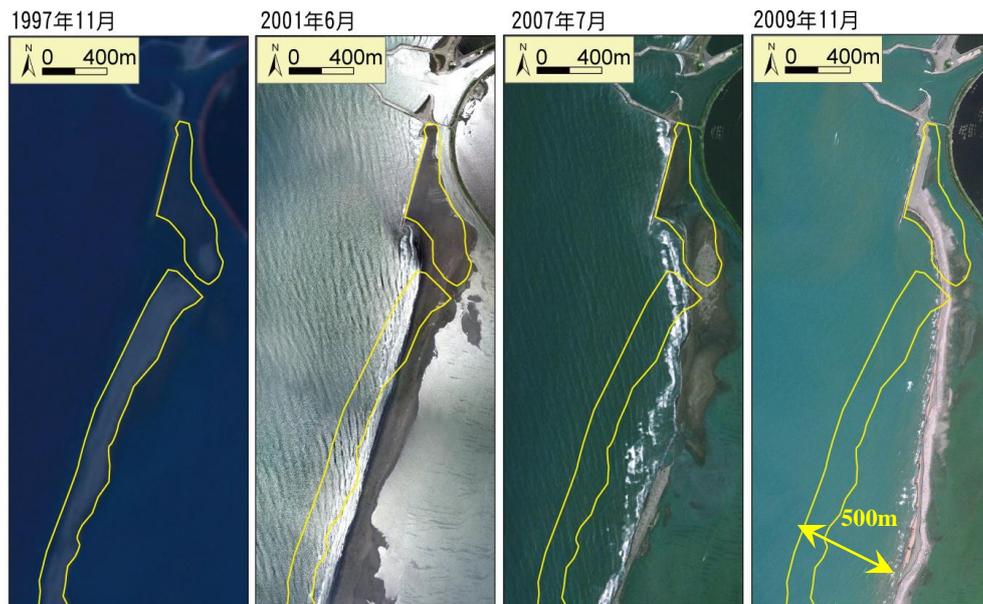
圖 4. 青山港南側沙洲變遷圖

青山港汕位在七股潟湖最北端，在 1997 年沙洲成兩段，北側沙洲與青山港連結，南側的沙洲為當時網子寮汕北段(圖 4)。至 2001 年兩段沙洲連結起來，原網子寮汕北段的位置則往東側移動約 200 公尺。2007 年南側沙洲持續往東側移動，相較於 1997 年往東移動約 400 公尺，且在南側形成新的潮口，沙洲也變得更窄。至 2009 年南段沙洲連結起來，潮口消失，並持續往東側移動，估計 1997 年至 2009 年南側沙洲最大變動量超過 500 公尺。

本研究觀察 1997 年至 2009 年這 12 年間海岸線變化，青山港汕已往陸地靠近約 400 公尺，頂頭額汕往南側侵蝕約 200 公尺以上，七股防風林大部分已被侵蝕消失，曾文溪出海口的沙洲也大部分被侵蝕消失，這些是海岸侵蝕較嚴重的區域。

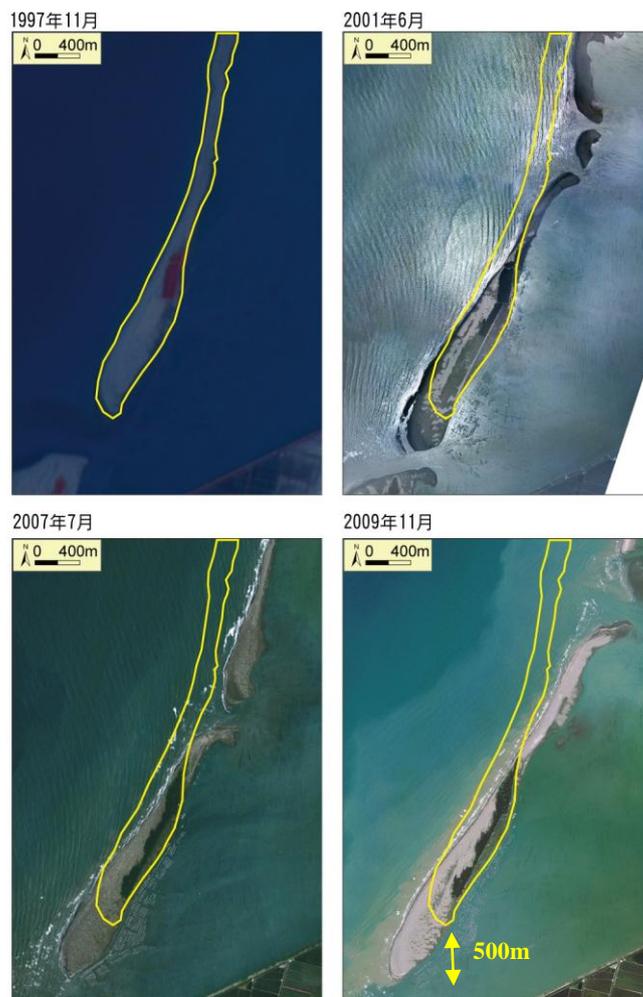
圖 5. 網子寮汕變遷圖

網子寮汕變動相當大，與青山港汕因潮口位置的變動，就位置而言很難定義出兩個沙洲的區別(圖 5)。在 1997 年網子寮汕為七股潟湖最大的沙洲，其北端已經相當靠近青山港。在

2001 年沙洲被切割成三段，北段已與青山港汕連結；中段為小沙洲，與南北兩段形成兩個潮口，此段沙洲往東側移動約 200 公尺；南段的沙洲則有往南側遷移的現象。2007 年中段的沙洲已與北段沙洲結合，在型態上南側潮口處沙洲較寬約 200 公尺，北側較窄不到 100 公尺。至 2009 年與青山港汕間的潮口向北遷移了 600 公尺，也使得沙洲的長度變長。整體而言在 1997 年至 2009 年間，沙洲被分成南、北兩段，北段與青山港汕合併，南段沙洲北端潮口處往東移動約 500 公尺，南端的沙洲則往南移動約 500 公尺。

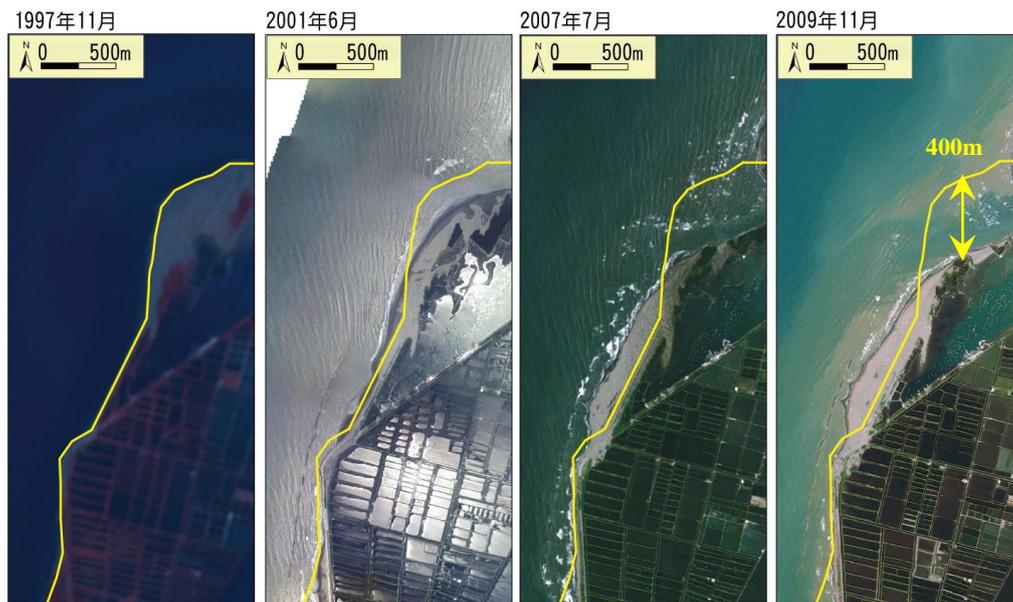
圖 6. 頂頭額汕北側變遷圖

頂頭額汕位在七股潟湖沙洲的最南端(圖 6)，在 2001 年沙洲北側比 1997 年往南移動約 100 公尺。在沙洲西南側海域 1998 年水利署設置 11 座離岸堤，避免此段海岸持續遭受侵蝕。至 2007 年沙洲北側又更往南移動，累積移動約 400 公尺。在西南側的沙洲，由於離岸堤的設置，沙洲持續向西側來擴張，估計往海側堆積約 100 公尺寬的泥沙。至 2009 年沙洲北側仍有持續被往南侵蝕的跡象；在西南側離

岸堤與沙洲間，泥沙則持續進行堆積，在退潮時，部分沙洲與離岸堤間已被泥沙所填滿。
