新豐紅樹林在 1948 至 2015 年間的變遷

Changes in Mangrove Distribution in Hsinfeng, Northwestern Taiwan between 1948 and 2015

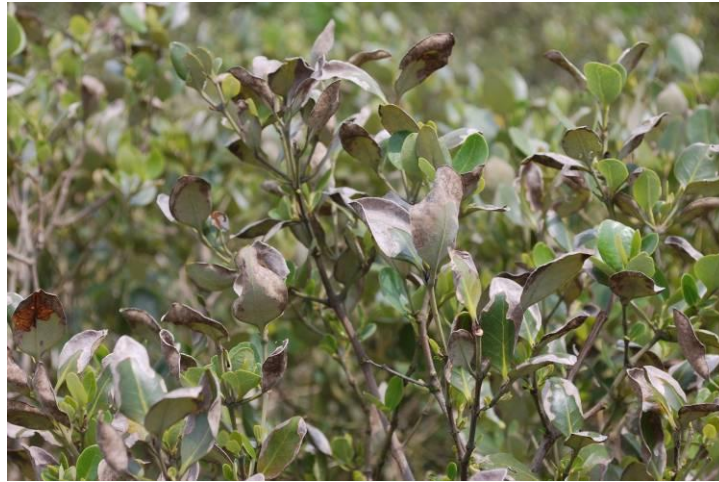
圖 6. 新豐紅樹林的海茄苳於 2016 年 4 月觀察到罹患嚴重病蟲害

新豐紅樹林面臨之威脅是紅樹林面積在 90 年代後逐漸縮減，主要原因是新豐溪出海口之砂嘴毀損，導致海浪直接侵蝕紅樹林密集生長區域，致使紅樹林明顯退縮；此外，2015 年的航照顯示，在紅樹林密集生長區域之前緣新生成一片(長約 250m，寬 30~60m)之砂丘，此一新形成的砂丘地形改變了紅樹林密集生長區域之微環境，筆者在 2016 年 4 月至現場勘查時，發現多數海茄苳感染嚴重病蟲害(圖 6)，但水筆仔並無此一受害現象，病蟲害之類別尚待確認。此一病蟲害現象有可能與出海口外側砂嘴毀損、出海口內側砂丘形成有關。因水筆仔本身喜愛生存於距出海口有一段距離、潮汐升降較緩和的環境，但海茄苳則喜愛生長於離出海口較近、潮汐變動較明顯的環境。前述海岸砂嘴及出海口地形的改變，除了限縮紅樹林生長區域外，也有可能營造了不利於海茄苳生存的環境，長期而言有可能會造成紅樹林組成的改變，從原本海茄苳佔優勢之組成改變成水筆仔佔優勢之組成。
