研究報告

七家灣溪一號壩拆除後之水文與泥砂演變過程

Hydrology and Sediment Transport Processes After Check Dam Removal in Chijiawan Creek

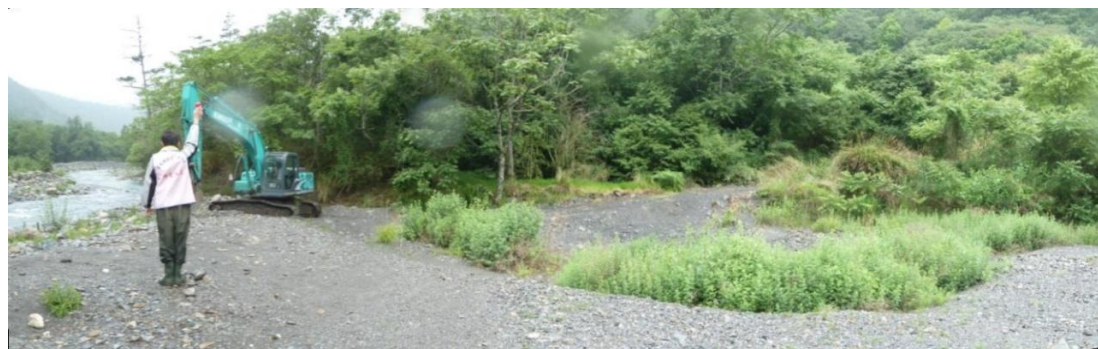
圖 2. 施工便道(拍攝於 2011/5/22)

壩體改善工程之施工便道位於一號壩上游約 250 m 處(如圖 2)，使重型機具可以前進至壩址處，進行回填與壩體拆除等工程。

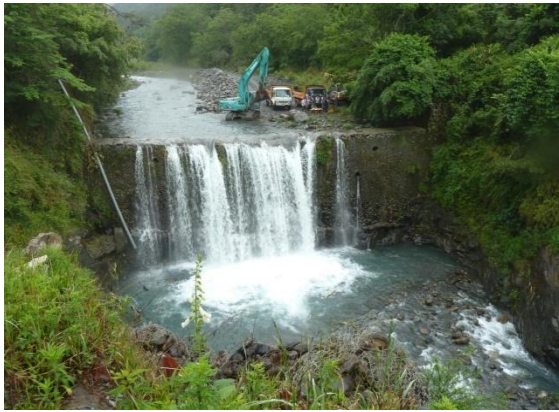
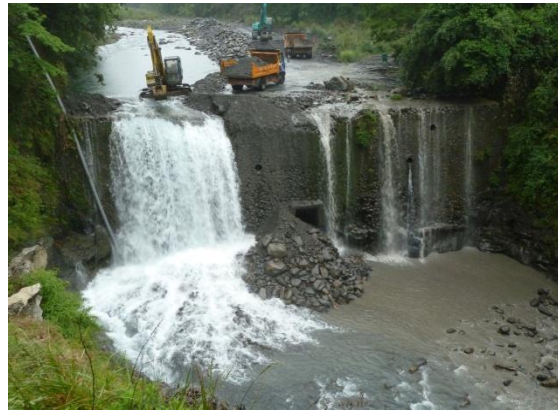
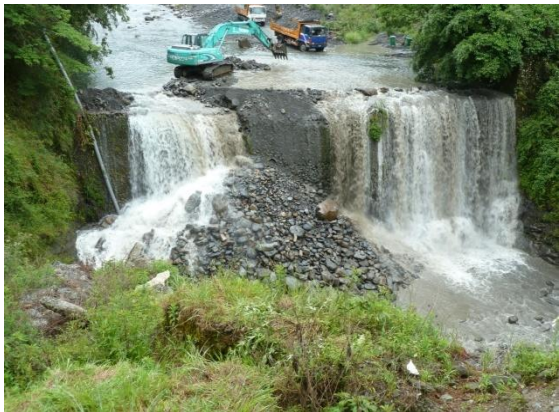
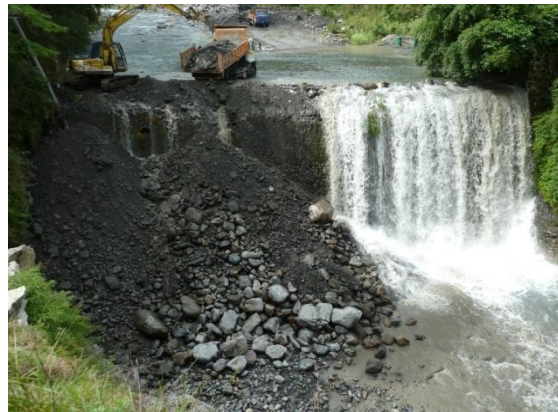
圖 3. (a) 拆壩工程前重型機具預備; (b) 上游砂石開始回填至一號壩下方右岸; (c)、(d) 持續進行泥砂回填工程

施工單位為了工程安全考量，於壩體改善工程施工階段先對壩體上游之淤砂進行整理與篩選，以作為右側壩體下方之回填材料，待回填砂石到達壩體右岸約一半高時，將溪流導引至左岸，再繼續進行砂石回填工程(圖 3)。壩體結構之移除工程乃以怪手與破碎機進行壩體左側 1/3 壩體之移除，拆除壩體之石料回填於壩體下游右岸處，如圖 4。

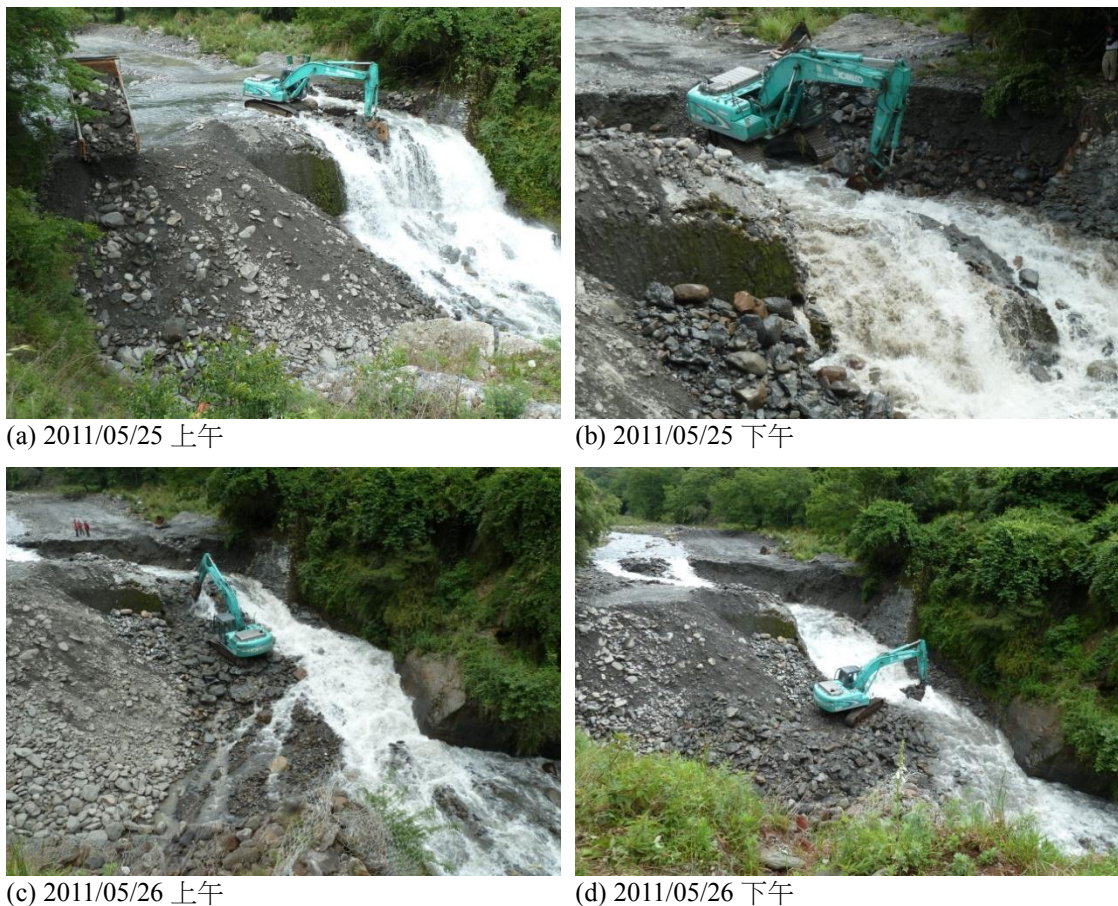
圖 4. (a) 砂石回填工程完成，壩體拆除工程開始; (b) 壩體拆除寬度已達預計拆除寬度十公尺; (c)、(d) 持續向下拆除

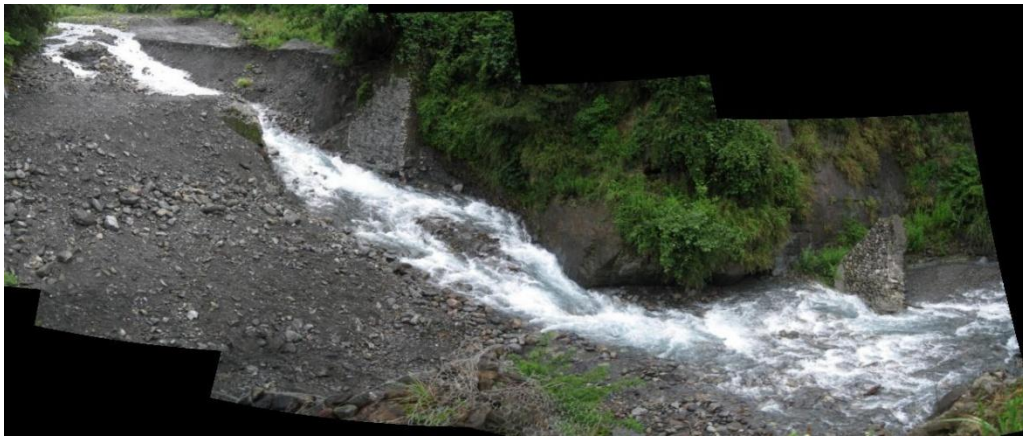
圖 5. 壩體改善工程後之七家灣溪一號壩河段(拍攝於 2011/6/2，照片由左至右為上游至下游)

圖 5 為壩體改善完工後之影像，由圖可看出壩體改善工程完工後，庫區泥砂隨著河道

自然由上游被帶往下游，河道已有明顯溯源侵蝕。有關施工前因工程安全考量所堆放於右側壩體下之泥砂，仍需要進一步觀察。

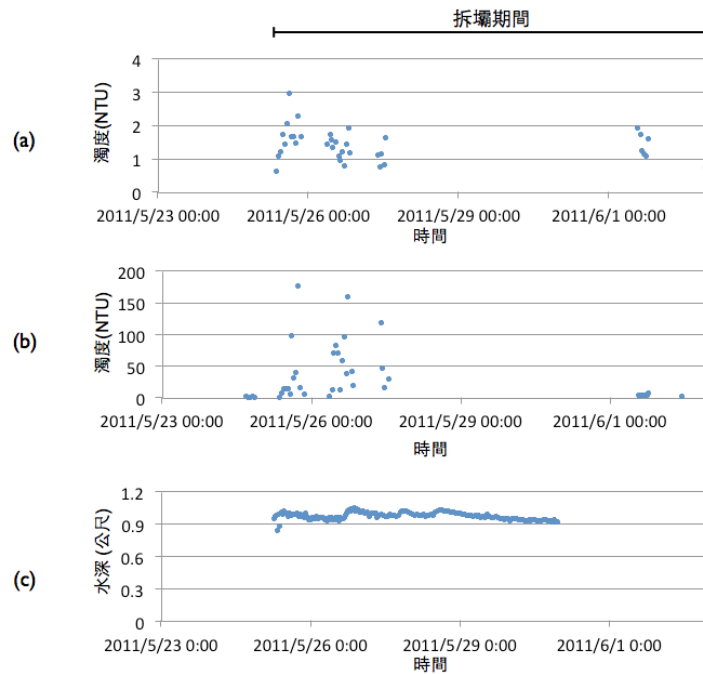
圖 6. (a)觀魚台濁度分佈圖；(b)萬壽橋濁度分佈圖；(c)觀魚台水位量測值

本研究於 2011 年 5 月 24 日至 2011 年 6 月 2 日間於觀魚台與萬壽橋兩處進行水體採樣工作，採樣時間間隔原則上為每小時一次，但受限於採樣時天候狀況及晚間光線不佳，採樣筆數於觀魚台共計有 36 筆，萬壽橋共 40 筆。圖 6(a)為觀魚台採樣結果，濁度最高值為 2.99 NTU，最低值為 0.65 NTU，平均值為 1.45 NTU。圖 6(b)為萬壽橋水體採樣分析結果，此處濁度值有明顯因工程而產生之高低變化，工程開始前，濁度平均值為 2.10 NTU，工程進行之濁度平均值上升為 47.18 NTU，

而濁度最高值為 178 NTU，工程結束後濁度平均值降低為 5.10 NTU。

本研究於觀魚台進行水體採樣同時進行水深量測，量測方法為將菱鏡標桿垂直置於水位計旁，並用皮捲尺量測標桿底部至水面之高度以求得當時水位，水位量測結果標示於下圖 6(c)，橫座標為時間，縱座標為水位，量測筆數共 16 筆，水位最大值為 1.02 m，最小值為 0.91 m。

傳輸 1.8 km 的濁度值。由結果發現，在壩體移除工程期間，觀魚台位置之濁度值皆低於 3 NTU，而萬壽橋位置所測得之濁度最高達 178 NTU(5 月 25 日 17:30)，但經過一個小時後其濁度已降至 15.8 NTU，代表工程所造成之濁度變化，在時間尺度之影響上，經過數小時就可以回穩，較颱風事件等天然干擾之影響程度為小。改善工程完成後，於萬壽橋位置所測得的濁度值為 3.55 NTU (6 月 2 日 10:39)，代表

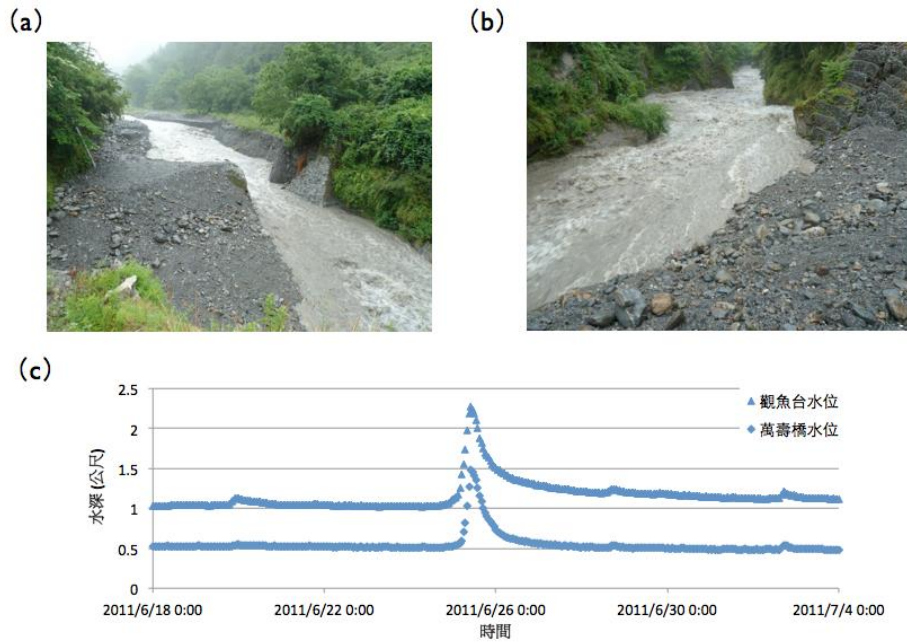
圖 8. 米雷颱風期間 (a) 現地照片：由壩體下方往上游看；(b) 現地照片：壩體下方往下游看；(c) 測站水位歷線圖

另外，七家灣溪一號壩壩後原本所攔蓄的泥砂是屬於粒徑較大的砂礫石(D50=45 mm)組成，由 Pizzuto(2002)研究中指出，此類型河道需要較大的流量事件才有可能驅動並發生侵蝕。由壩體改善後六月底之縱斷面調查，已可觀察到洪水事件後明顯之河道侵蝕與泥砂粒徑改變。進一步探討 2011 年 6 月 23 日米雷颱風之影響，如圖 8 所示之現場拍攝照片與儀器記錄之水位值，本研究於現場觀察發現洪水引起側岸冲刷，並造成壩體上游左岸鬆軟土層逐漸崩落，溯源侵蝕頂點往上游延伸至 250 m 處。
