「七家灣溪一號壩壩體改善後河道環境衝擊評估」
期末報告

雪霸國家公園管理處委託研究報告

「七家灣溪一號壩壩體改善後河道環境衝擊評估」

受委託者：財團法人成大研究發展基金會

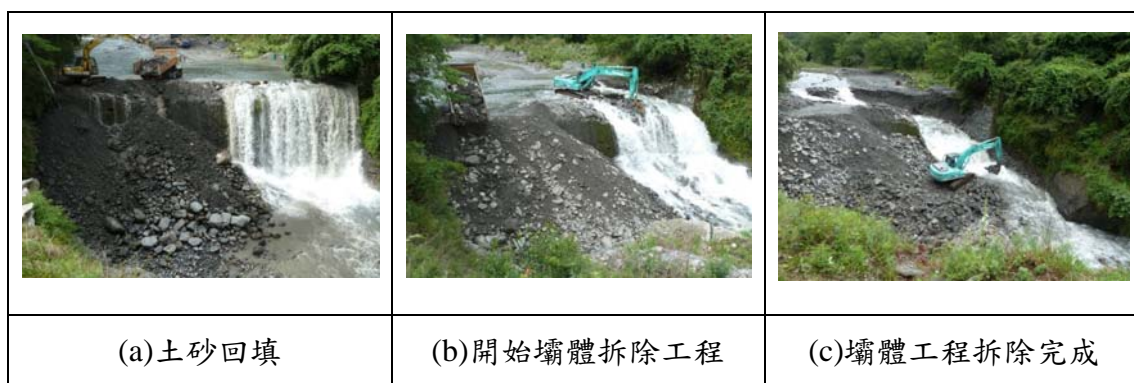
圖 3-1 壩體拆除歷程(王筱雯，2011)

雪霸國家公園於 2011 年五月底進行壩體移除工程。於壩體改善施工前先行遷移七家灣溪一號壩影響河段之櫻花鉤吻鮭上百隻並安置於種源庫，以避免壩體改善時河道內濁度過高而危及櫻花鉤吻鮭。壩體改善工程之施工便道位於一號壩上游約 250 公尺處，使重型機具可以前進至七家灣溪一號壩址處，進行回填與壩體拆除等工程。壩體改善工程施工階段由施工單位先對壩體上游之淤砂進行整理與篩選，以作為右側壩體下方之回填材料，待回填砂石到達壩體右岸約一半高時，將溪流導引至左岸，再繼續進行砂石回填工程，如圖 3-1(a)。壩體結構之移除工程乃以怪手與破碎機進行壩體左側 1/3 壩體之移除，拆除壩體之石料回填於壩體下游右岸處，如圖 3-1(b)。圖 3-1(c)為壩體改善完工圖，河道較拆壩前已有明顯溯源侵蝕(王筱雯，2011)。

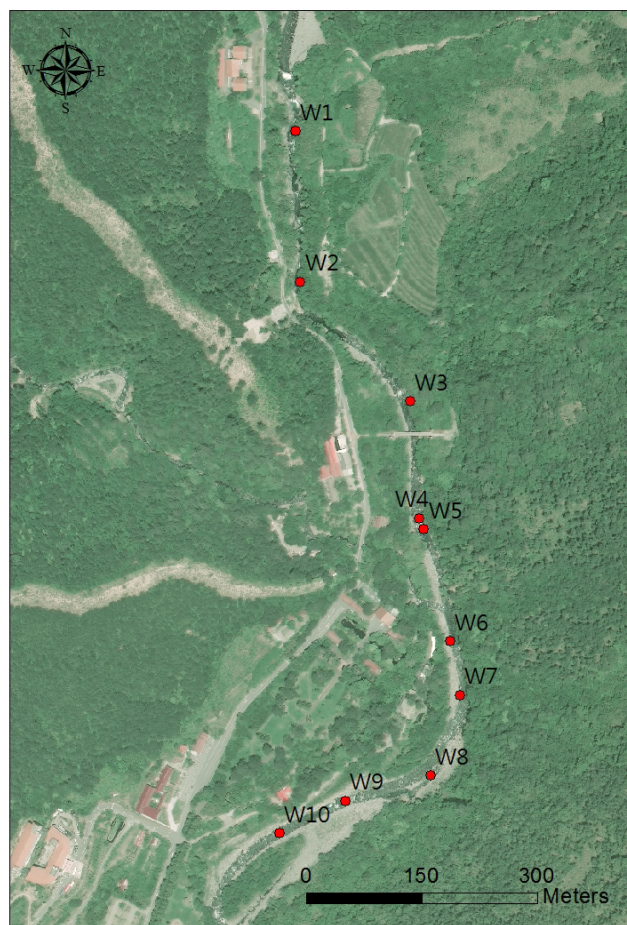
圖 5-5 細砂堆積處採樣位置

由於原本淤積於壩後方之庫區泥砂因拆壩後往下游移動，將會改變下游河床型態與級配。由於粗顆粒的礫石需要較大水流動能方能啟動，因此大多會停留於河道主深槽，僅細顆粒的泥砂得以透過沖洗載(wash load)與懸浮載(suspended load)的形式移動至下游，進而造成下游河床的細粒料填縫現象(fine sediment infiltration)。一號壩拆壩後，部分下游河道底床質粒徑已觀察到細化現象(如圖 5-4)，因此對於下游河道之粒徑變化與細粒料填縫之可能影響，可藉由泥砂粒徑調查加以探討。本研究於 2012 年 11 月 10 日於七家灣溪下游進行現勘與細砂明顯堆積處進行採樣分析(如圖 5-5)，粒徑分析結果如圖 5-6。根據 Wu and Chou (2004)提出兩級泥沙沖刷模式(two-fraction entrainment approach)，以 2mm 為界，分成沙床(sand bed)及礫石(gravel bed)兩級。由圖可知，幾乎所有採樣點細砂之中值粒徑 D50 皆小於 2mm。

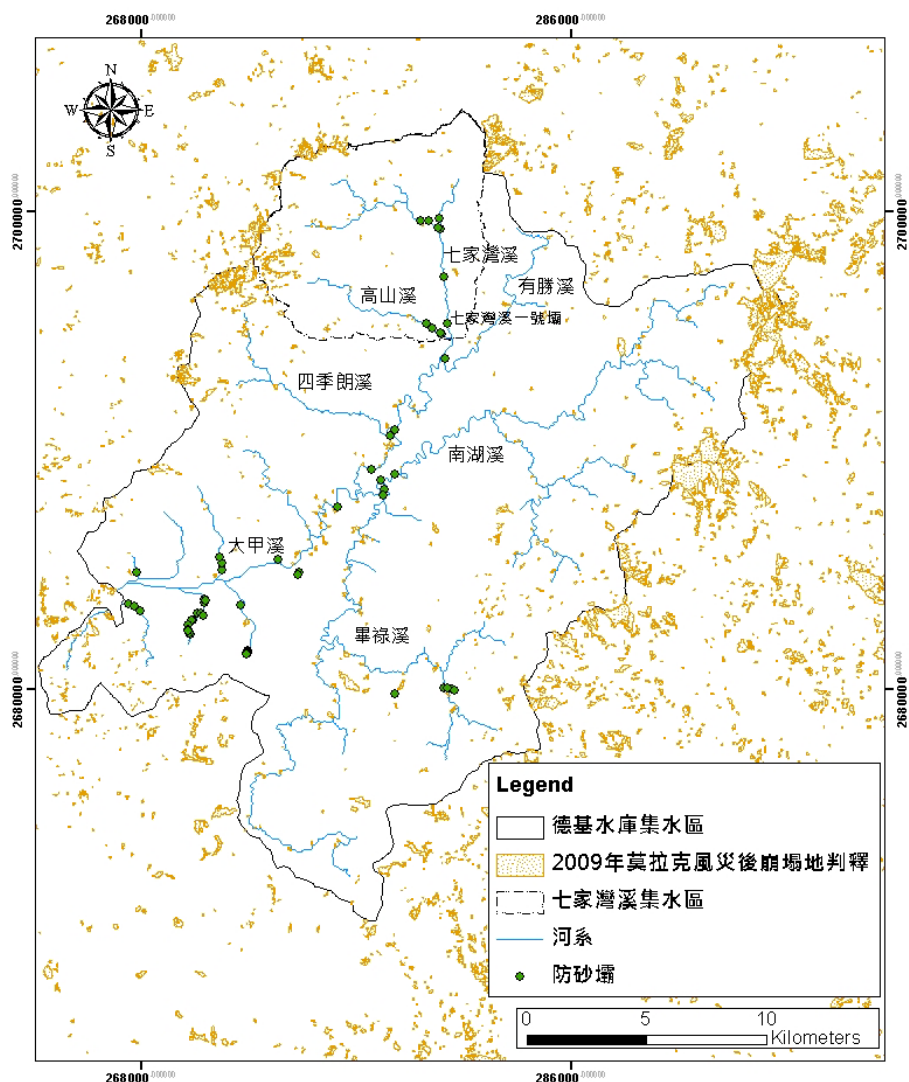
圖 5-7 莫拉克風災後崩塌地判釋與集水區內防砂壩分布圖(資料來源:成大防災中心；中華水土保持學會，2009)

德基水庫集水區內共計有防砂壩 119 座，本研究蒐集其中有座標點位記載之防砂壩共計 65 座(中華水土保持學會，2009)，繪如圖 5-7 所示，由圖可知七家灣溪上游之崩塌狀況與南湖溪上游段等處相較下為和緩。七家灣溪一號壩拆除至今，包含上游河道因側向侵蝕產生之邊坡崩塌所進入河道之泥砂量，約有近二十萬立方公尺的泥砂被沖刷至下游(王筱雯，2012)，已近乎王筱雯(2010)以水土保持手冊建議公式所推估之二十萬立方公尺防砂壩攔蓄泥砂量。經本研究之斷面調查，這些下移之土方量目前多數堆積於壩下游 900 公尺內之河道，雖部分土砂仍持續下移，但由圖 5-7 可知，七家灣溪一號壩距德基水庫約 21 公里河道間仍有約 6 座防砂壩可作為緩衝，下移之土砂量不致於直接影響德基水庫。
