雪霸國家公園災害敏感區 921 震災後調查與防範研究

**A Study on the Public-related Sensitive Areas Possibly Affected
by the 921 Earthquake in Shei-Pa National Park**

ABSTRACT: The present study aimed at surveying Shei-pa National Park especially the three public trails within to see if they were ever affected by the 921 earthquake in 1999, in central Taiwan. The very earthquake caused ground surface ruptures, ground motion, landslides and liquefaction in middle western Taiwan and caused tremendous disasters. Field studies showed that Shei-pa National Park was just outside the northern reach of that strong earthquake, and hence only its south-west part was affected with landslides occurring on steep slopes. As the three public trails run mostly along the ridges that are somewhat gentler than other parts of the mountain, therefore, no striking damages were observed of these trails.

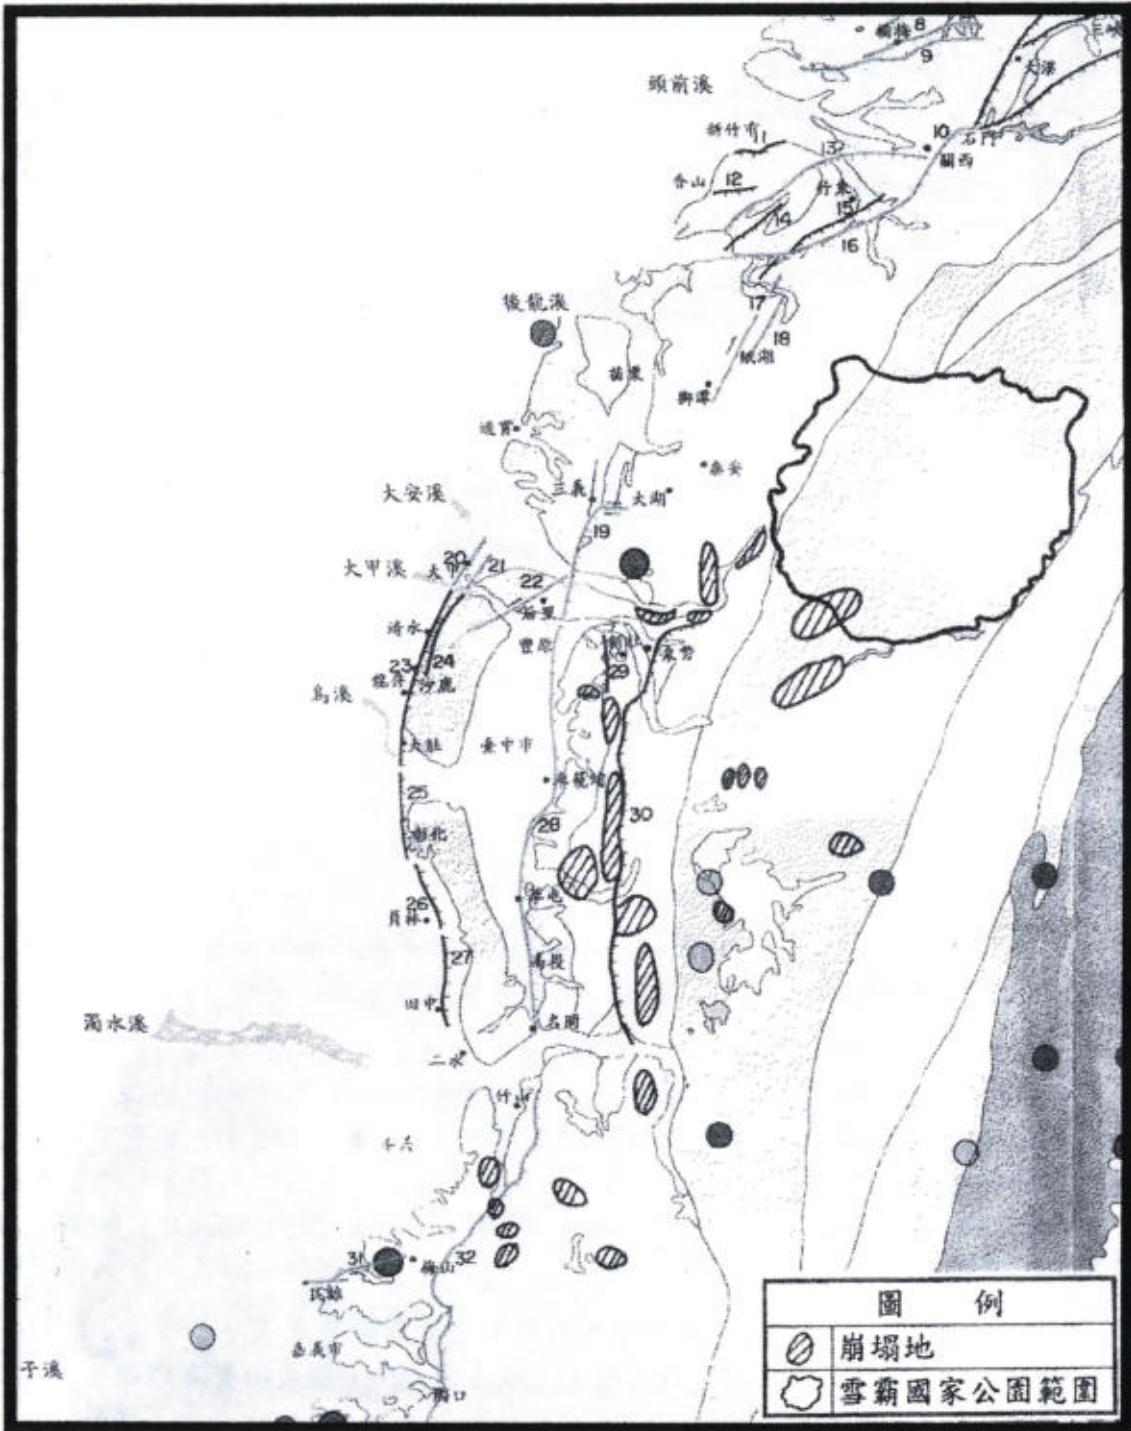
圖三、921 地震主要崩塌地與雪霸國家公園關係圖

地震引起山坡崩塌是為「乾崩」。九二一地震引起之新崩塌面積達一萬四千多公頃(農委會水土保持局資料)，集中於某些特定地區，其分布如圖三所示。

根據實地調查(張石角, 2000)，崩塌係發生於強震區之陡坡地，其坡度在 100% (45°) 以上而以 60° 以上者為主。根據從直升機上之現勘，在大甲溪北岸，地震崩塌地主要分布於鞍馬山、三錐山至唐呂山等大雪山南支嶺和志樂溪以西之陡坡地；小雪山、知馬漢山、大雪山等國家公園東南區之山峰及其嶺線坡面完好，而志樂溪以東地區，除佳陽山山峰南坡之老崩塌地外，亦無擴大崩塌現象。

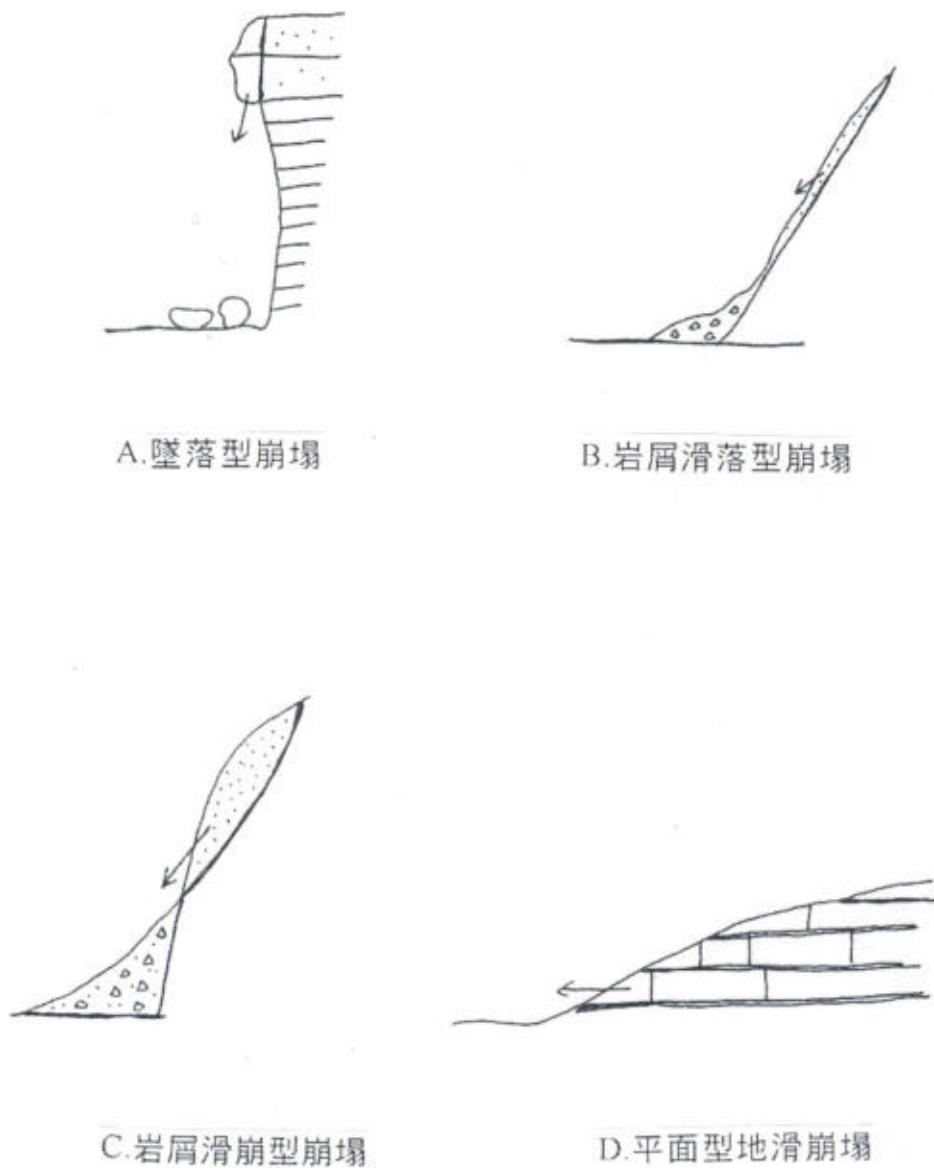
圖五、921 地震主要崩塌類型

I、墜落：乃岩石自高處快速下移之現象。其發生之地形條件為坡度陡峭，一般大於 60° 甚或超過 90° 而倒懸；組成物質大多為塊狀岩石，如厚層砂岩等。但近河岸之台地崖和階地崖之坡度常近垂直，其組成物質為固結非十分良好之砂礫層，其邊坡崩塌亦屬墜落型(圖五一A)。

II、岩屑滑落：乃斜面上風化物質或固結不佳之砂礫層之表層物質沿斜面快速下移現象。其發生之地形條件為坡度陡峭，一般大於 60°；組成物質為砂礫層、泥質岩石、和風化層等，其崩塌特徵是表層滑落，深度在一、二十公分左右，故崩塌後坡面上深根樹木或草皮尚有殘存者。岩屑滑落常呈大面積帷幕狀之崩塌面，其規模常令人觸目驚心，惟其土砂量不多(圖五一B)。

III、岩屑滑崩：乃上半邊坡之物質發生較深層之移動，所產生之大量物質沿其下坡快速下移之現象。其發生之地形條件為下坡陡峻，上坡趨緩。斜坡組成物質以組織鬆散之砂礫層、風化層或破碎帶等。其崩塌特徵為局部性，崩塌後崩塌處呈凹陷頭部，崩塌地連崩塌物質輸送區整體則呈舌狀或蝌蚪狀。由於崩塌土方量大，故其坡腳之崖錐(Talus)(重力堆積區)常呈崩積扇(Talus fan)之堆積地形(圖五一C)，適當之逕流量可使其成土石流運動。

IV、平面型地滑：乃斜坡物質沿岩層層面產生移動之現象。其發生之地形條件為順向坡，且其下邊坡坡度大於岩層之傾角，即所謂之「自由端」；地質條件則為層面發達之砂頁岩互層。平面型地滑所產生之地貌改變最大，通常都屬災害性崩塌現象(圖五一D)，如草嶺和九分二山之崩塌。

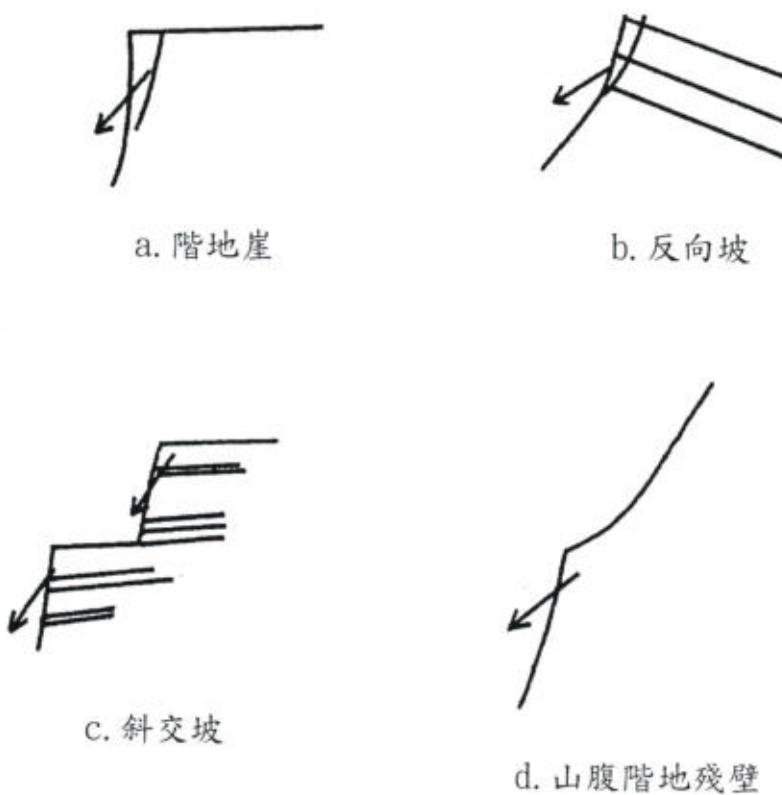
圖六、921 地震山崩型崩塌之構造地形區位

- (1) 921 地震崩塌之各種類型中，外傷型之山崩(墜落、岩屑滑落、岩屑滑崩)係集中於坡度超過 60° 之陡坡。階地崖頂(台中縣和平鄉雙崎、台中縣新社鄉中興嶺)、主山脊近稜線處反向坡(崖坡)(南投縣大橫屏山、九分二山)以及砂頁岩互層之斜交坡(南投縣鳳凰山、苗栗縣坪林)等構造地形面皆具此特徵(圖六)，故為崩塌地集中之處。
- (2) 921 地震大規模順向坡滑動以南投縣中寮鄉九分二山(崁斗山)、紅菜坪、月桃湖、鹿谷鄉線浸等處最為顯著。現場調查發現凡發生地滑現象地區，其縱谷型溪谷皆有深切之現象而露出完整之自由端所致。此所以震災區內包括苗栗縣卓蘭鎮、台中縣東勢鎮、南投縣集集鎮等處順向坡亦頗發達，卻因無自由端而未有地滑情事發生。換言之，上緩下陡顯露自由端，為順向坡滑動之必要條件；順向坡單一因子顯非地滑之充份條件。
