圖二、雪霸國家公園大雪山地區地形、地質圖

圖三、雪霸國家公園大雪山地區地理分區圖

ABSTRACT: The present study is aimed at mapping and categorizing the geologically hazardous areas of the region as well as the forest roads and trails with established parameters and evaluation systems. The results thus obtained show that the region is generally high in sensitivity; areas with moderate sensitivity are sporadically distributed near the ridges where the slope is usually gentler than the other parts of the region. The mountaineering trails in the area concerned run along the ridges which are generally broad and gentle, and thus are not too bad in condition. Never-the-less, considering the accessibility and recreation resources, the study area is not suitable for tourism.

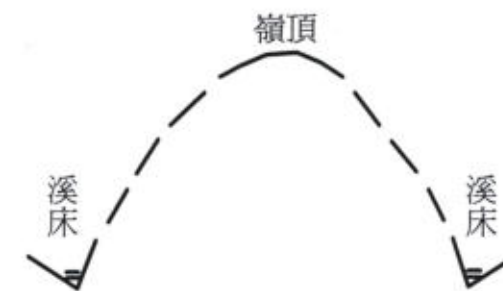
圖五、本研究區嶺線至溪谷間坡度變化示意圖

此種現象亦常見於台灣其他山區，其原因除地形受地質與構造之影響外，尚與地殼之斷續性抬升與河流下切之地形作用有關。蓋台灣整體仍在上升之中，使山區河流之下切作用旺盛，其結果使山嶺至溪床間之山坡呈上緩下陡之凸坡 (圖五)。

此種地勢特徵不僅控制土地利用潛力之地理分布，亦左右區內各處道路之安全程度，即：近嶺線者安全度較高，如本區登山步道，而在山腹者危險度趨高，如林道。
